GUTACHTEN NR. S 18 / 2021 - A

Rhein-Gymnasium
Dreifaltigkeitsweg 35
53489 Sinzig

Überprüfung Überflutungsschäden

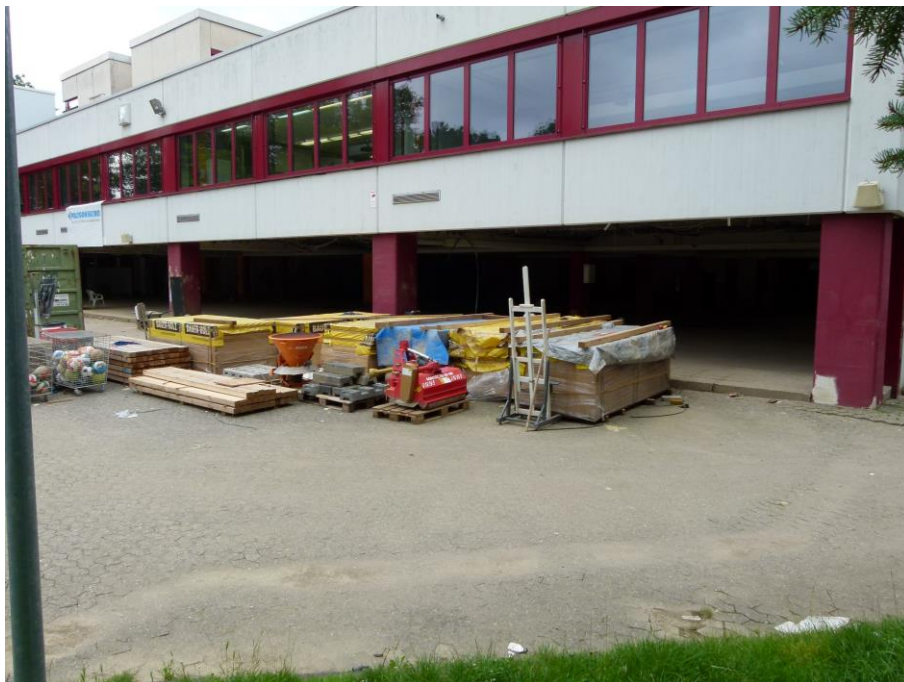
Foto 1 Nordfassade

Die Entkernungsarbeiten sind bereits weit fortgeschritten. Die Fassade ist komplett ausgebaut. Siehe Foto 1 mit Blick von der Nordseite.

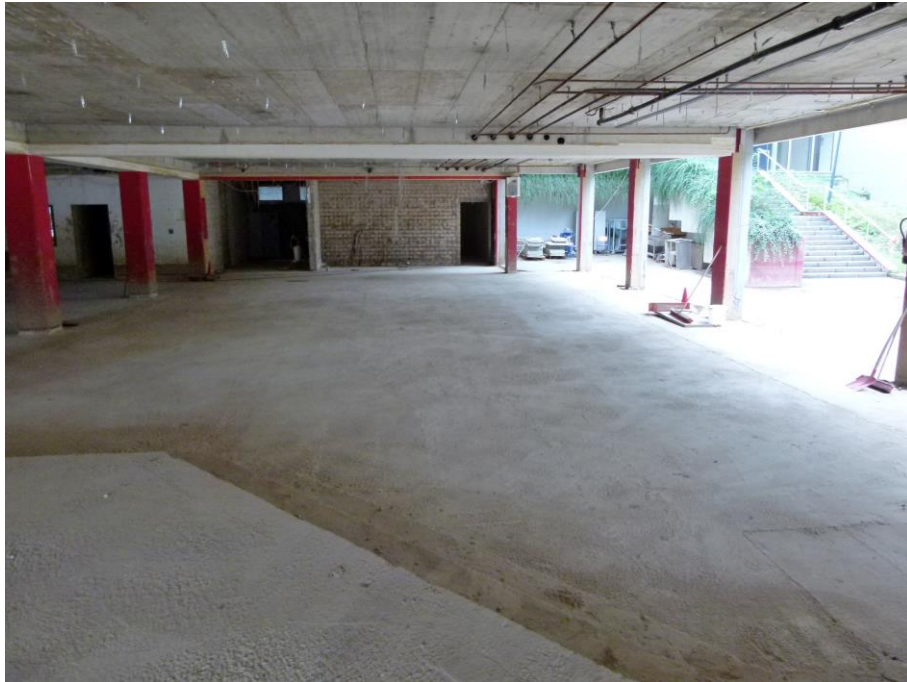
Foto 2 Innenbereich / Blick Richtung Süden

Im Gebäudeinneren wurde der Fußboden, die Decke sowie auch die Putzflächen im Bereich der Mauerwerkswände komplett ausgebaut. Siehe Foto 2.

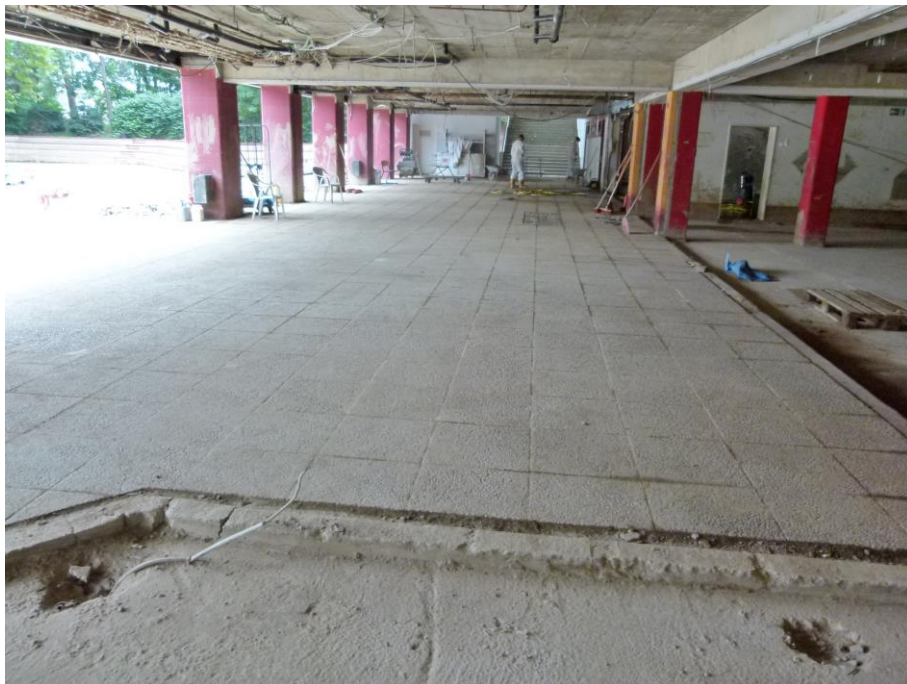
Foto 3 überdachter Außenbereich / Blick Richtung Osten

Die Betonwerksteinplatten im Bereich des überdachten Außenbereiches sind noch vorhanden. Siehe hierzu Foto 3 mit Blick Richtung Osten.

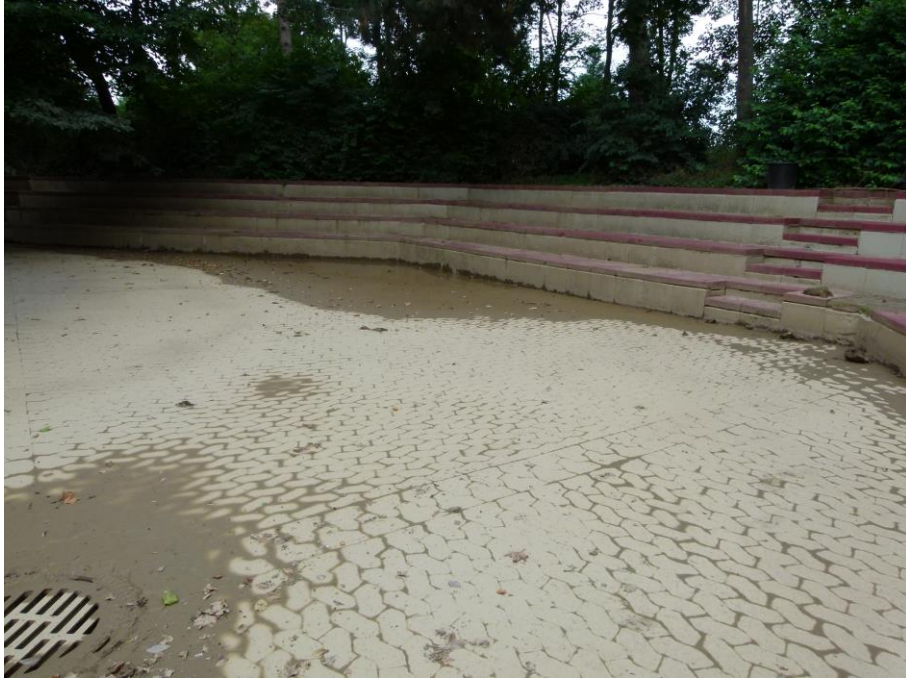
Foto 4 Sitzstufenanlage / Blick Richtung Osten

Die Außenanlagen wurden komplett überflutet. Hier ist auch die Sitzstufenanlage betroffen. Gleichermäßen ist beispielsweise das Klettergerüst betroffen. Siehe hierzu die Fotos 4 und 5.

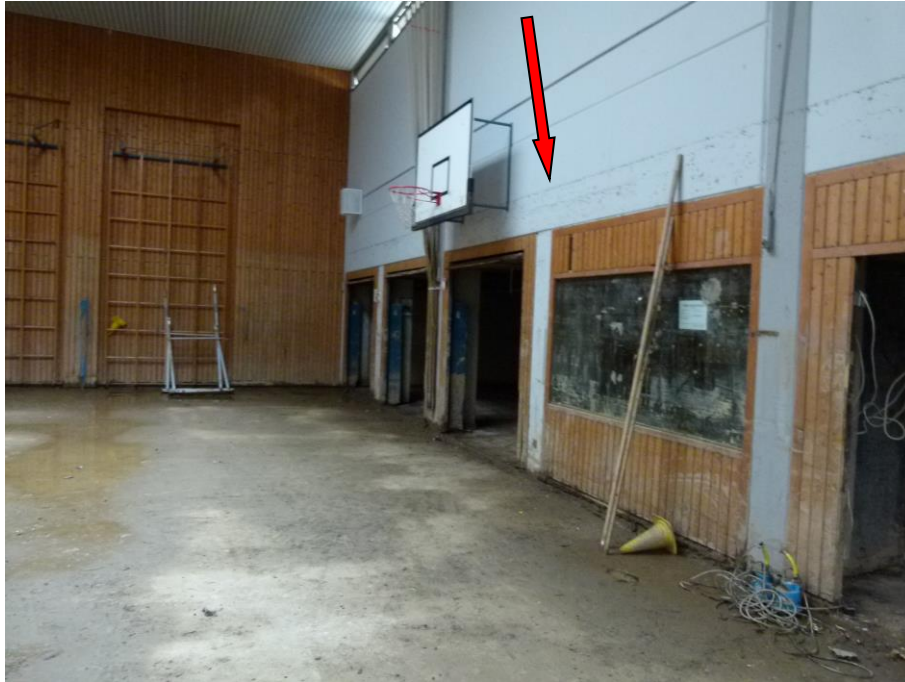
Foto 6 Wasserstand Sporthalle

Innerhalb der Sporthalle stand das Wasser bis zu einer Höhe von ca. 3 m. Siehe Foto 6.

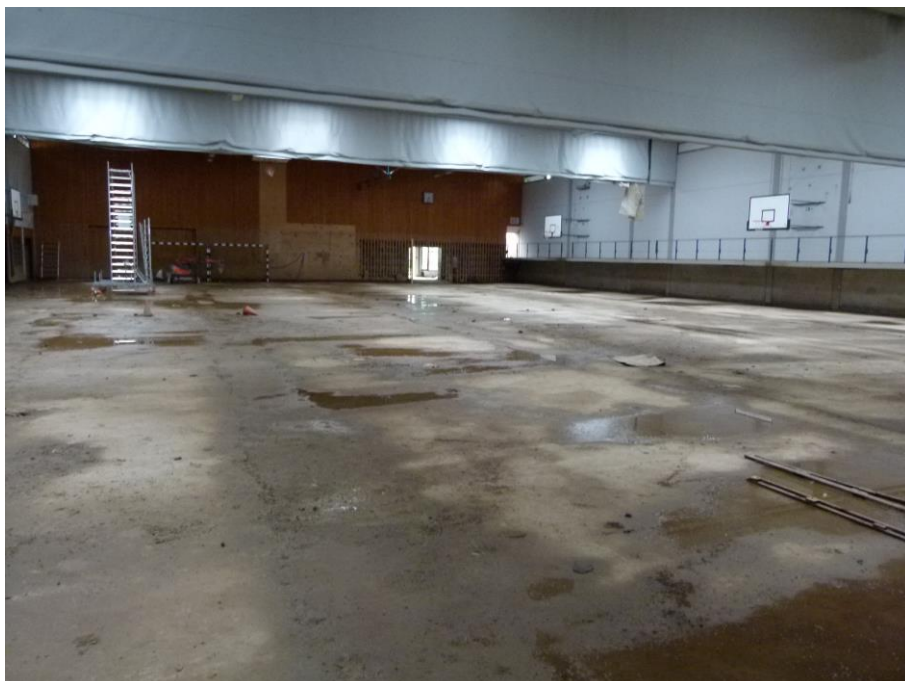
Foto 7 Zustand Sporthalle nach der Entkernung

Die Sporthalle wurde zwischenzeitig komplett entkernt. Siehe hierzu Foto 7.

Die Tribüne ist bereits ausgebaut. Der Prallschutz ist teilweise entfernt.

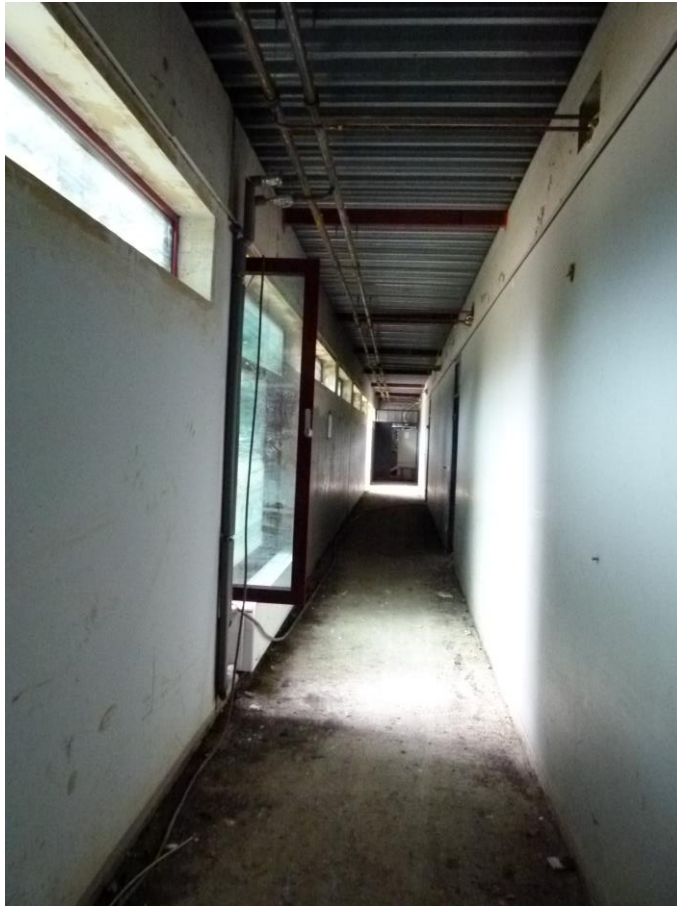
Foto 8 innere und äußere Stahlbetonwände

Innerhalb des kompletten Umkleidetraktes bestehen die Wände aus Stahlbeton. Dies betrifft sowohl die inneren Trennwände als auch die Außenwandkonstruktion. Siehe hierzu Foto 8 vom Stiefelgang mit Blick Richtung Westen.

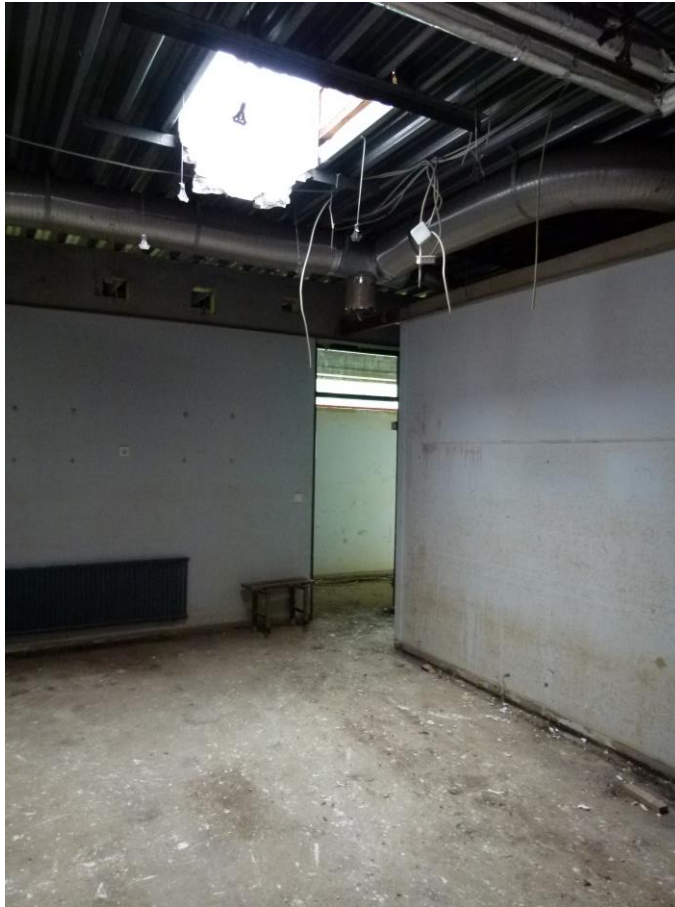
Foto 9 Zustand nach Ausbau von
Boden- und Deckenkonstruktion

Die Fußbodenkonstruktion wurde im Umkleidetrakt bereits komplett ausgebaut. Ebenso wurde die abgehängte Decke demontiert. Siehe Foto 9.

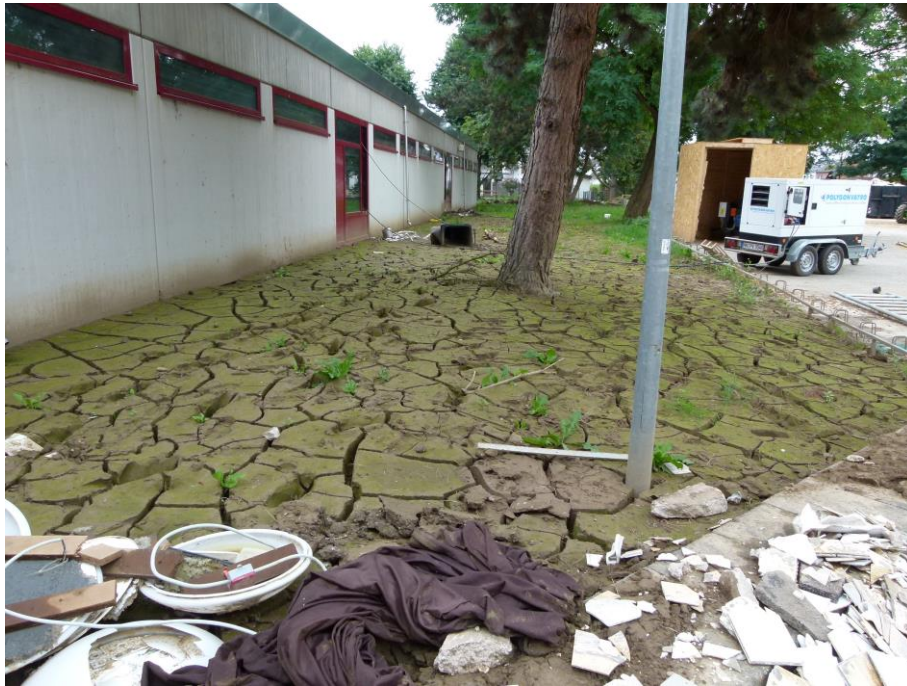
Foto 10 Zustand Außenanlagen

Im Außenbereich sind erhebliche Schlammansammlungen. Diese müssen in jedem Fall entfernt werden. Die Grünfläche ist in diesem Bereich dann wiederum neu herzustellen. Zum Zustand der Außenanlage siehe exemplarisch Foto 10 von der Grünfläche vor der Südfassade des Umkleidetraktes mit Blick Richtung Osten.
