GUTACHTEN NR. S 18 / 2021 - B

BBS
Berufsbildende Schule
des Landkreises Ahrweiler
Kreuzstraße 120
53474 Bad Neuenahr-Ahrweiler

Überprüfung Überflutungsschäden

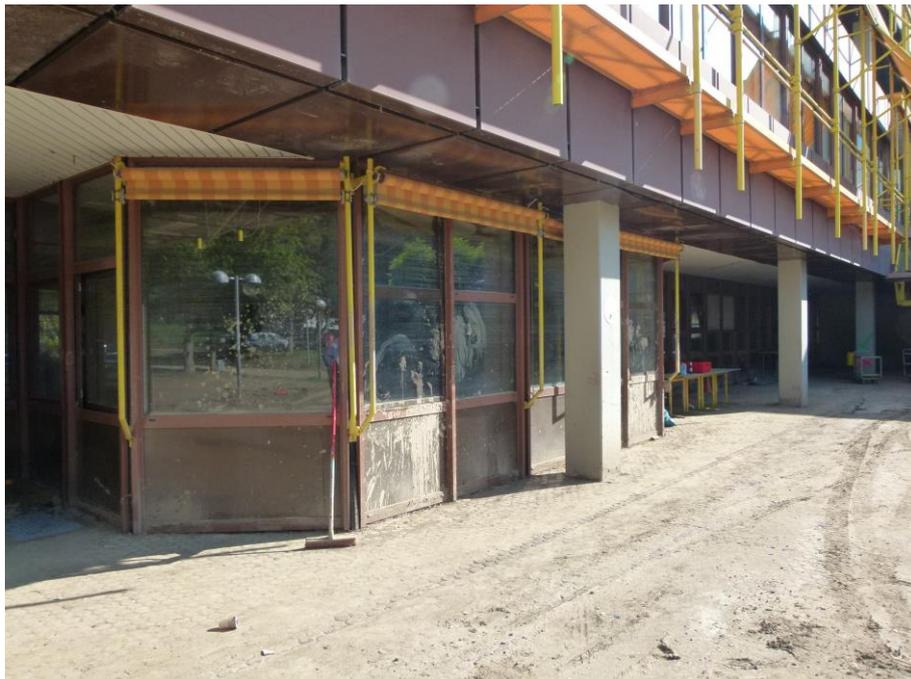
Das Wasser im Bauteil A stand im Bereich des nördlichen Gebäudetraktes bis zur Unterkante der Decke. Das Obergeschoss wurde verschont. Siehe Foto 1 von der Südfassade des nördlichen Baukörpers.

Foto 1 A - Südfassade nördlicher Baukörper

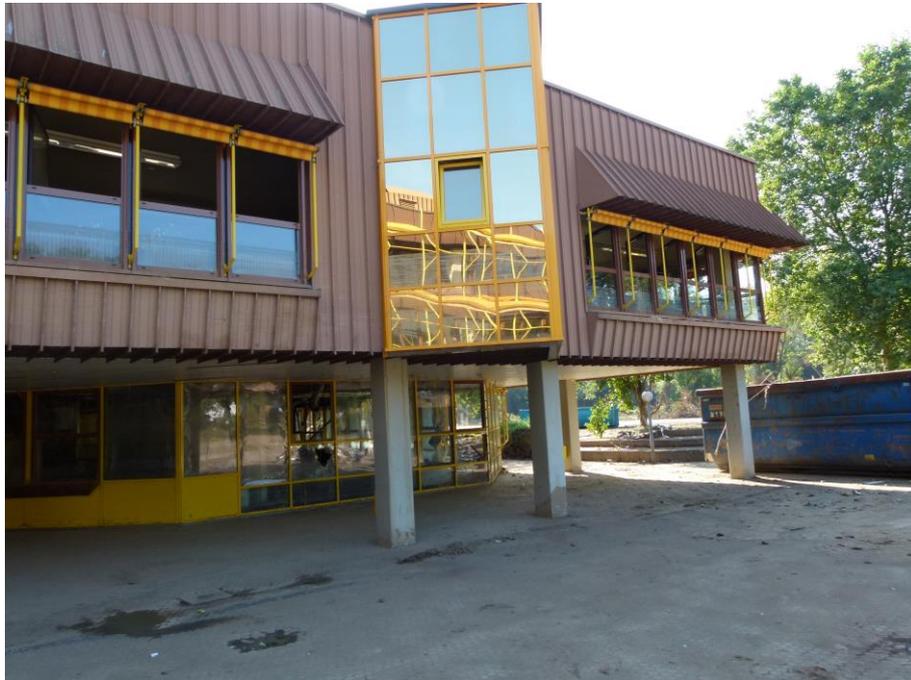
Beim südlichen Baukörper des Bauteiles A dort, wo die Verwaltung oberhalb der Mensa ist, stand das Wasser bis zu einer Höhe von ca. 50 cm im Bereich der Obergeschossfenster. Siehe hierzu Foto 2.

Foto 2 A - Westfassade südlicher Baukörper

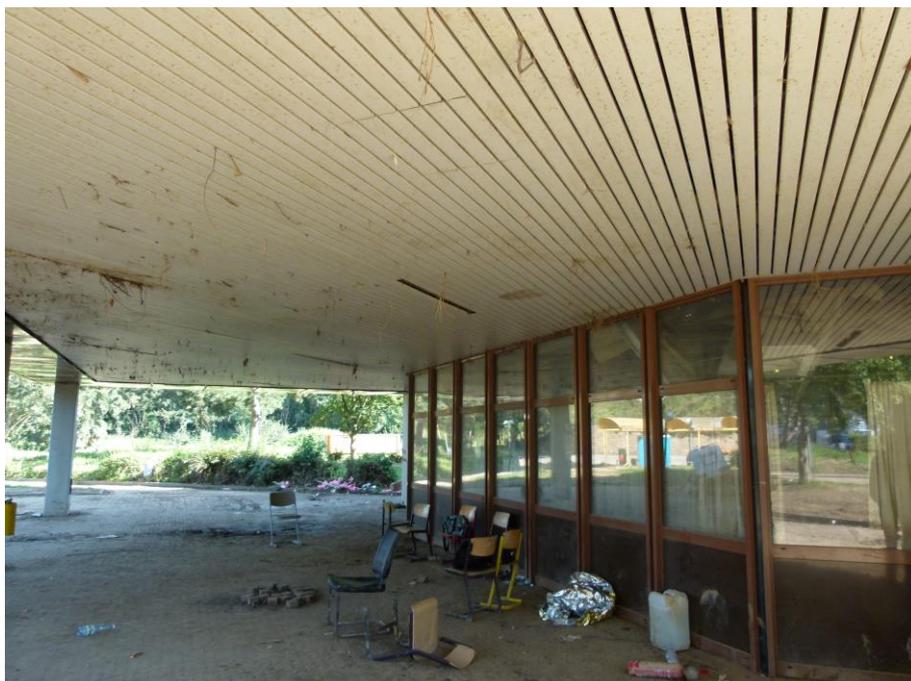
Die Paneeldecke im Bereich des nördlichen Baukörpers außerhalb des Gebäudes wurde bereits überflutet. Siehe Foto 3 mit Blick Richtung Norden.

Foto 3 A - Paneeldecke nördlicher Baukörper vor Westfassade

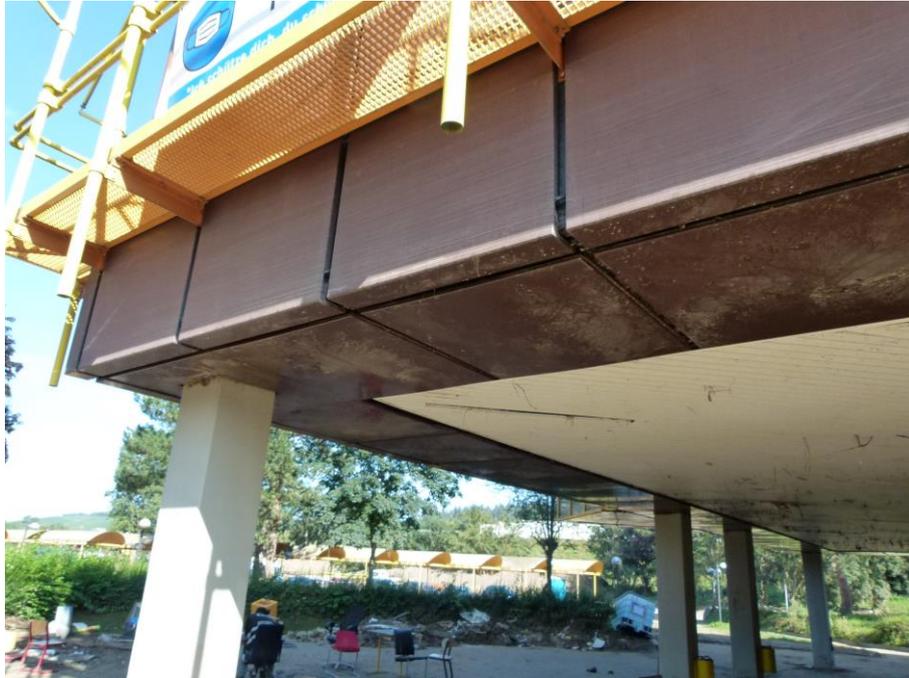
Bei der Sanierung ist auch zu berücksichtigen, dass die Brüstungsfelder des Nordbaukörpers demontiert werden müssen, da hier auch Wasser in die Mineralwollgedämmung eingetreten ist. Siehe Foto 4.

Foto 4 A - Überflutungsbereich der Brüstungsfelder

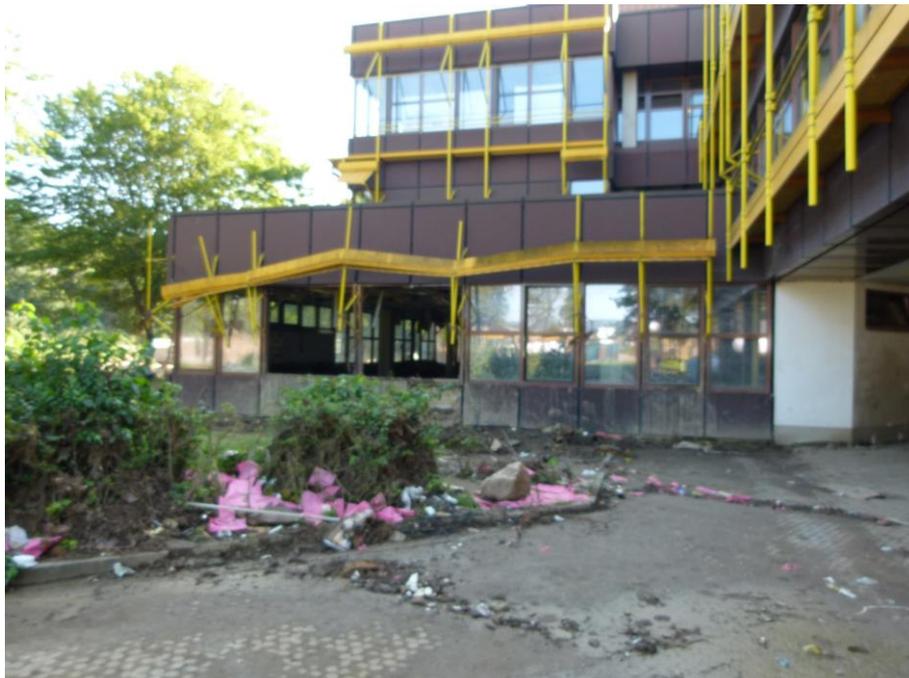
Die Fassade Achse 3/B-C ist erheblich durch die Fluten zerstört. Siehe Foto 5.

Foto 5 A - zerstörte Westfassade Achse 3/B-C

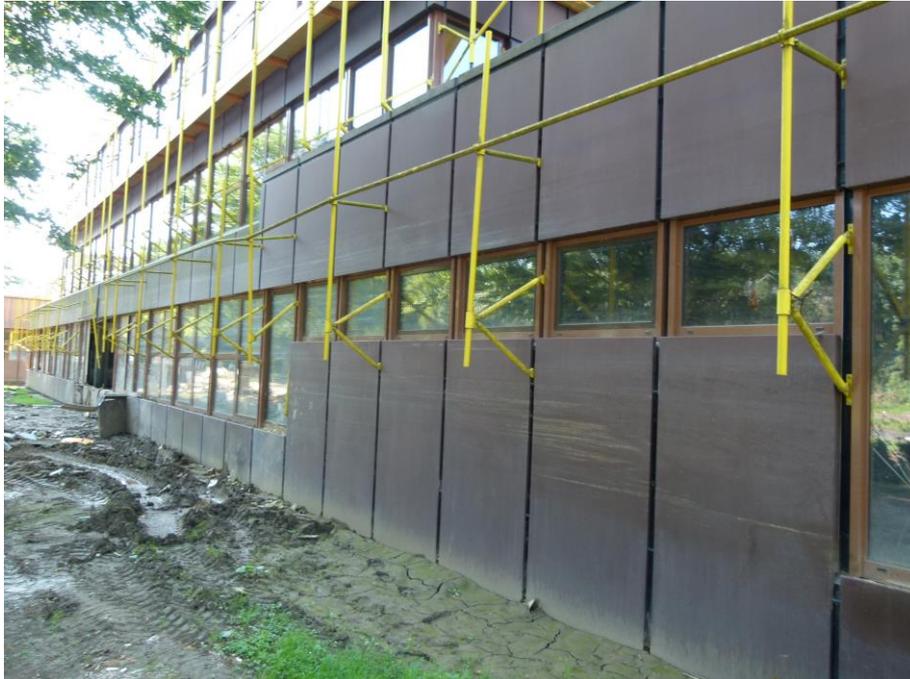
Zur Nordfassade Achse 3-8/B siehe Foto 6. Es ist erkennbar, dass auch die Brüstungsfelder im OG überflutet wurden und saniert werden müssen.

Foto 6 A - Zustand Nordfassade Achse 3-8/B

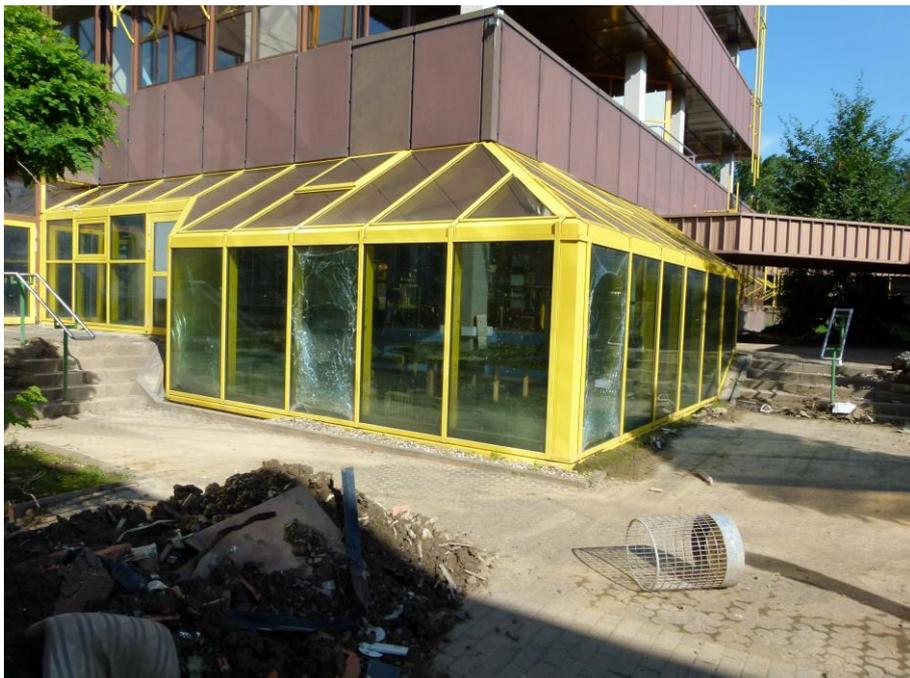
Die Fassadenkonstruktion mit dem Schrägdach Achse J-K/11.6 war bis in die Schrägdachfläche überflutet, sodass diese komplett erneuert werden muss. Siehe Foto 7.

Foto 7 A - Pfosten-Riegel-Konstruktion Achse J-K/11.6

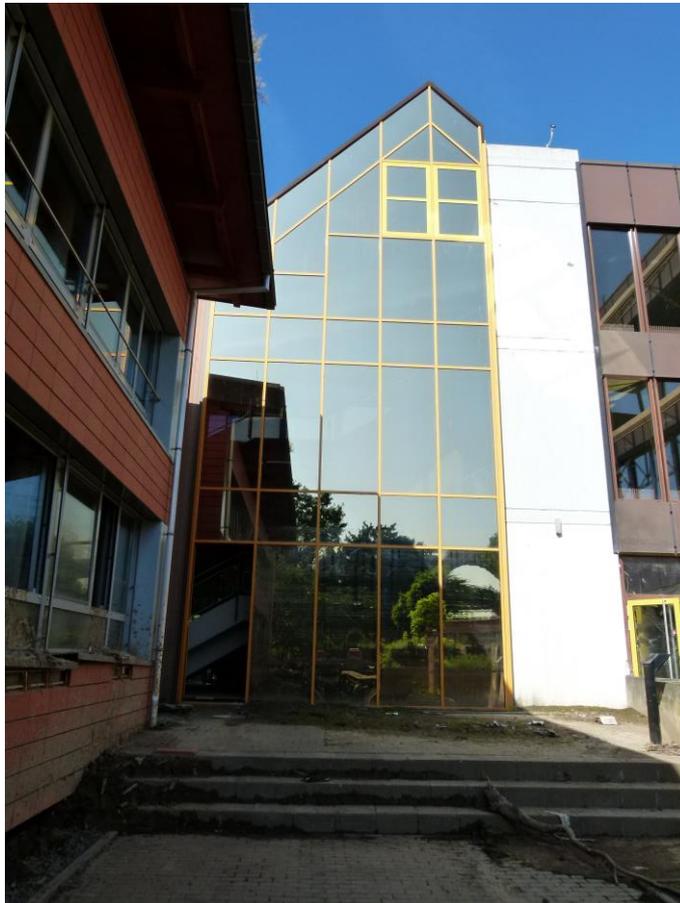
Aufgrund der Überflutungshöhe von ca. 3,50 m ist auch die Pfosten-Riegel-Konstruktion des Treppenhauses Achse 10.6/L-M3 bis zu dieser Höhe erneuerungsbedürftig. Siehe Foto 8.

Foto 8 A - Pfosten-Riegel-Konstruktion Achse 10.6/L-M3

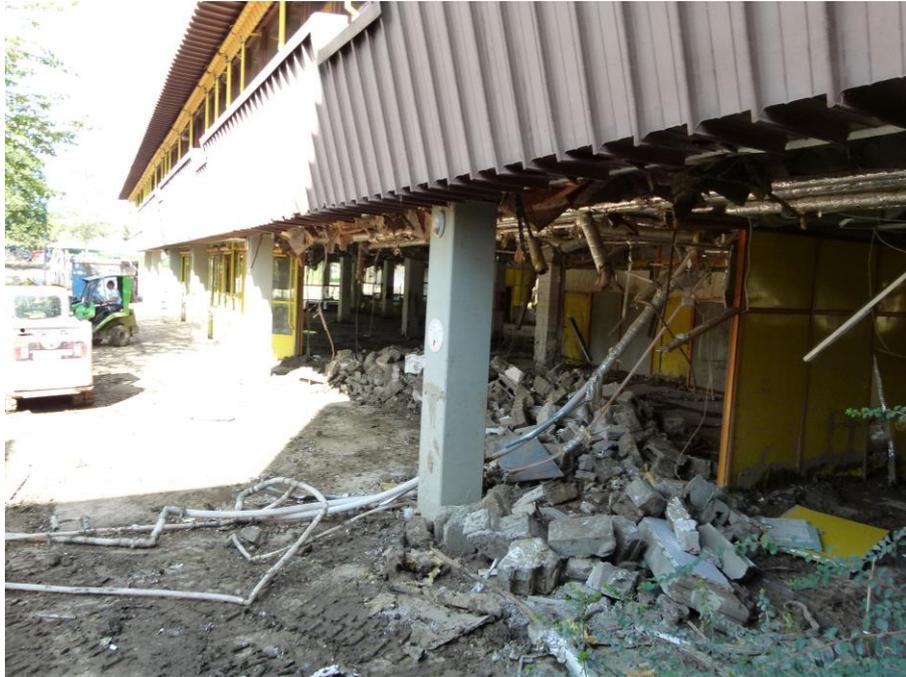
Die Fassade Achse M/4.2-10 ist größtenteils zerstört. Hier ist erkennbar, dass die Trapezbleche bis zur Brüstung 1. OG überflutet waren. Darüber hinaus ist erkennbar, dass die Paneeldecke an der Unterseite zerstört ist. Siehe Foto 9 mit Blick Richtung Westen.

Foto 9 A - Zustand Fassade M/4.2-10 mit Blick Richtung Westen

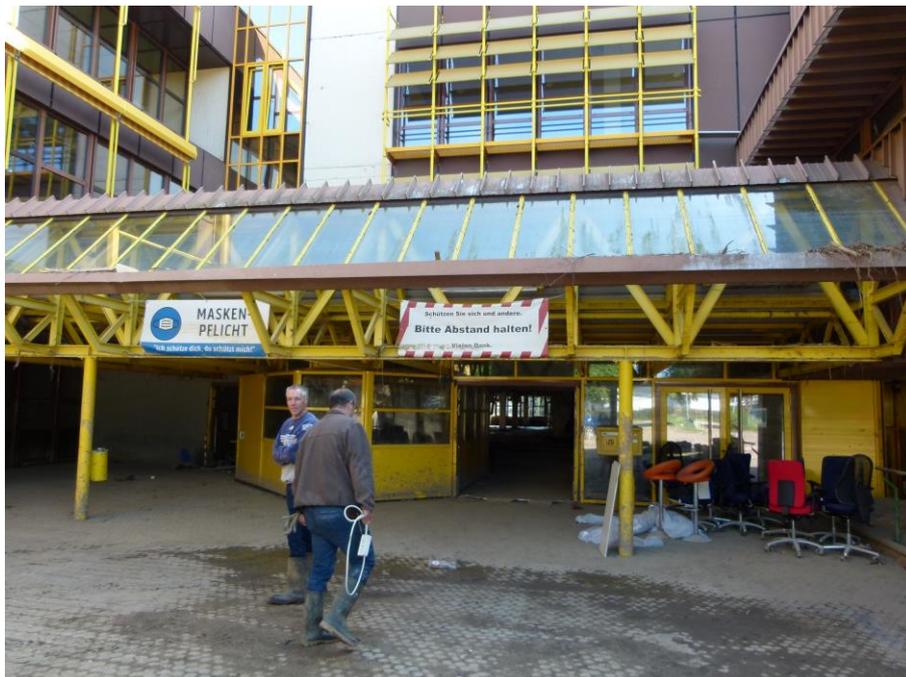
Die Eingangsüberdachung Achse J-G3/5-6 wurde überflutet und ist im Bereich der Schrägverglasung zu erneuern. Siehe Foto 10.

Foto 10 A - überflutete Eingangsüberdachung

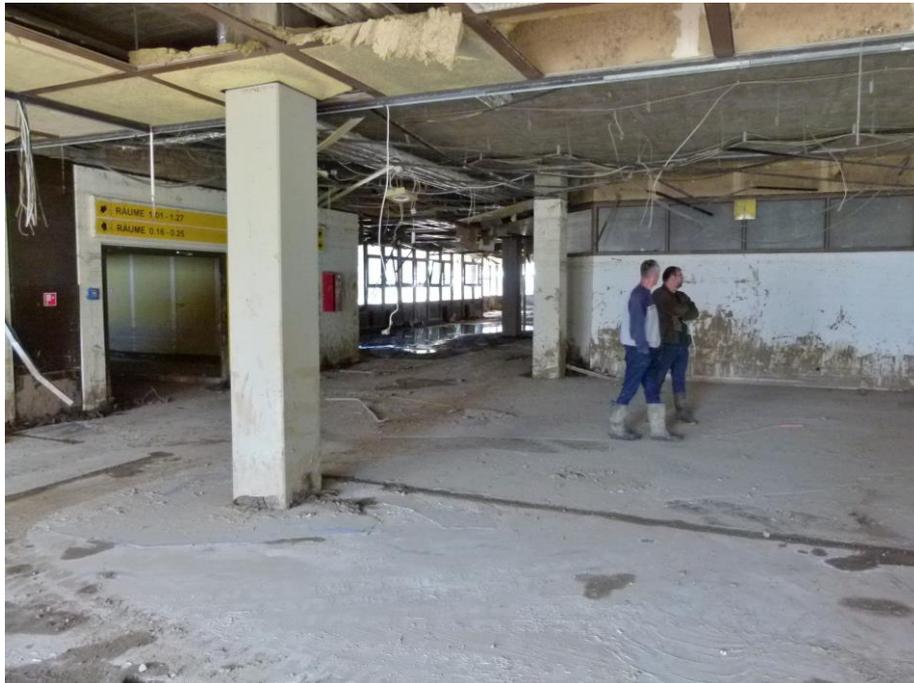
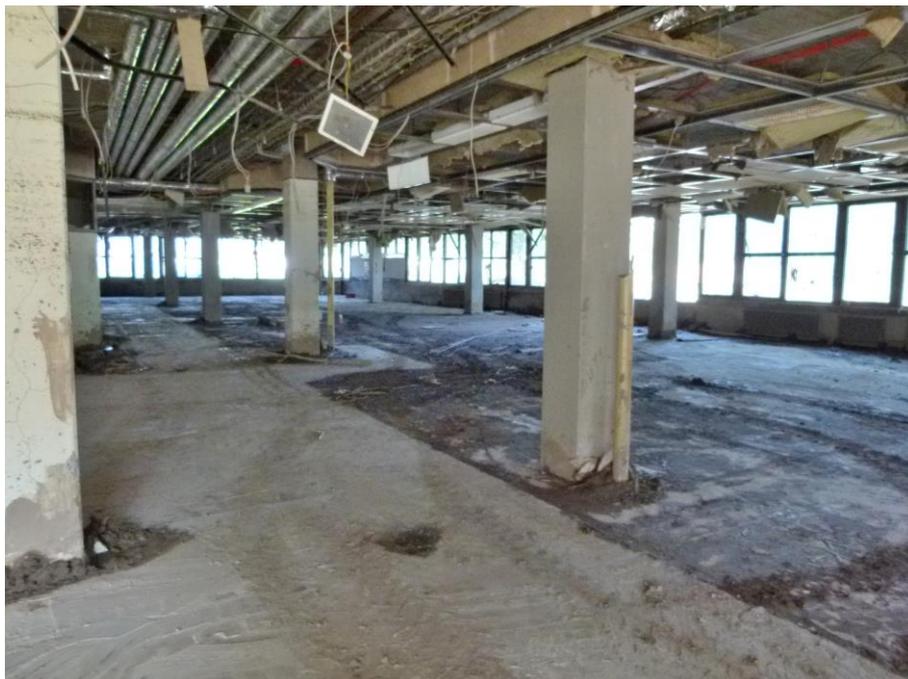
Die Wände bestanden aus Trockenbau. Lediglich der Kern mit Waschraum, Toilettenanlagen sowie Treppe ist in Stahlbeton. Im Grunde genommen ist das komplette Geschoss zerstört. Siehe Foto 11 vom Achsbereich D-F bzw. Foto 12 vom Achsbereich B-D, jeweils mit Blick Richtung Westen.

Foto 11 A - Zustand Gebäudeinneres Achse D-F mit Blick Richtung Westen

Foto 12 A - Zustand Gebäudeinneres Achse B-D mit Blick Richtung Westen

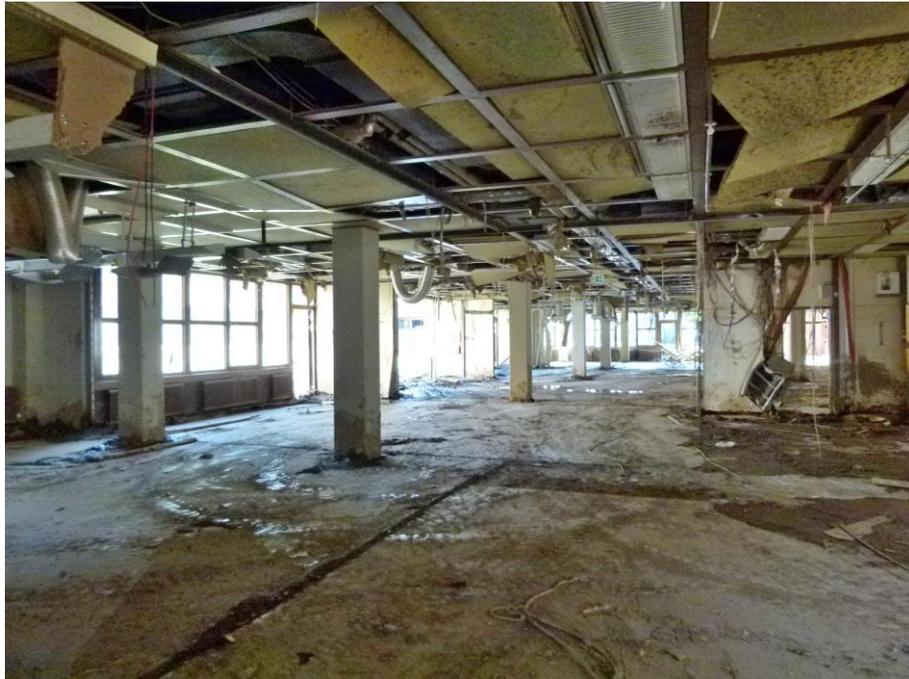
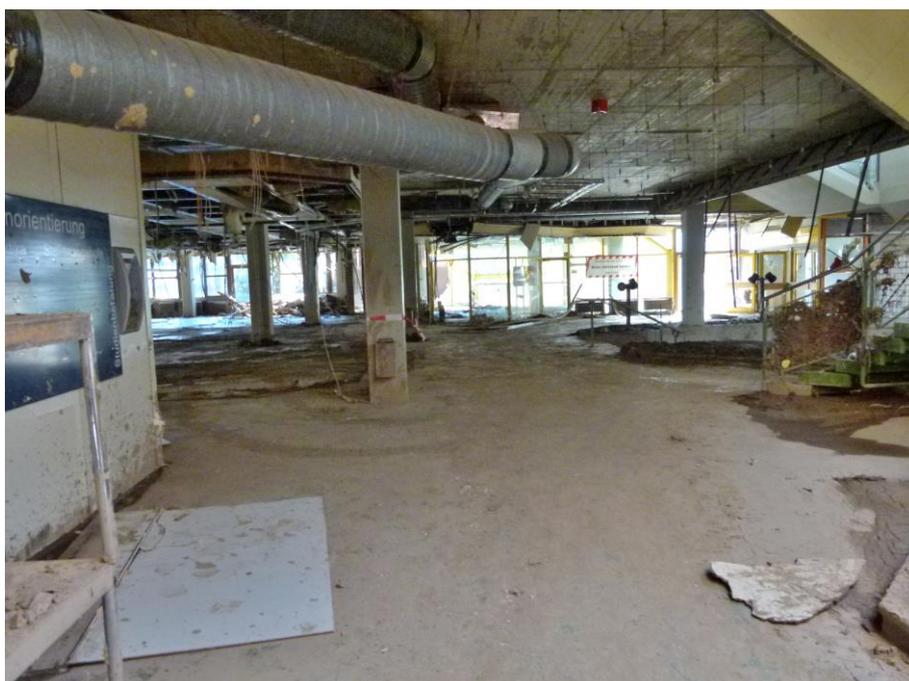
Im Bereich des südlichen Gebäudetraktes dort, wo die Mensa vorhanden war, sind alle Innenwände zerstört. Ausgenommen hiervon ist der Aufzugs- bzw. Treppenhaukern. Siehe Foto 13 von Achse G-H bzw. Foto 14 von Achse H-K, jeweils mit Blick Richtung Osten.

Foto 13 A - Zustand Gebäudeinneres Achse G-H mit Blick Richtung Osten

Foto 14 A - Zustand Gebäudeinneres Achse H-K mit Blick Richtung Osten

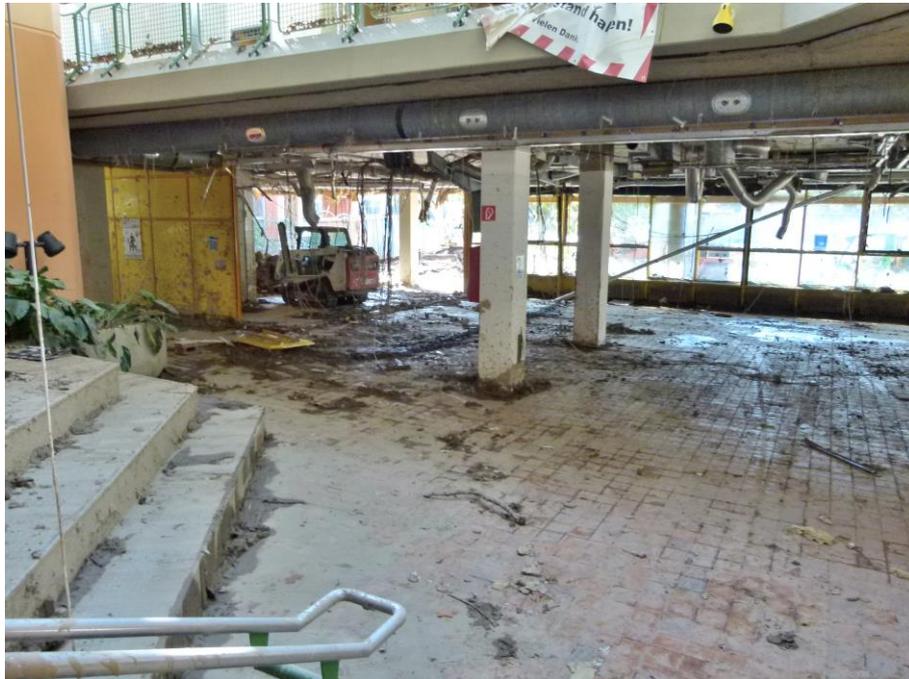
Der Mensabereich einschließlich aller Nebenräume wurde ebenfalls zerstört. Siehe Foto 15 von der Differenzterrasse Richtung Südosten.

Foto 15 A - Zustand Mensa mit Blick Richtung Südosten

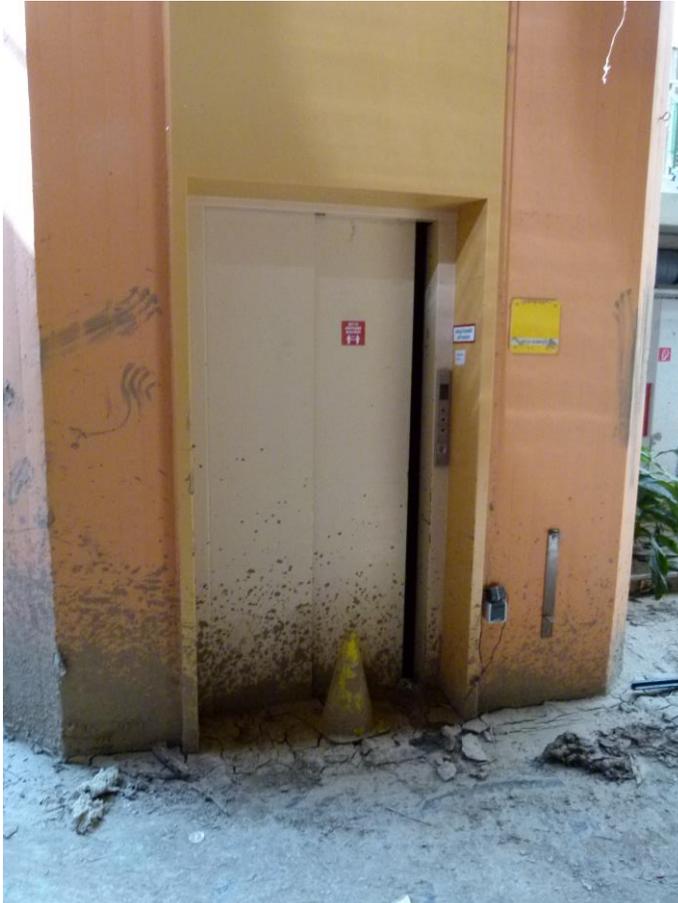
Zum Aufzug ist festzustellen, dass das Zugangsportal bzw. die Kabine zerstört ist. Die Antriebstechnik ist im oberen Bereich. Zum Aufzug siehe Foto 16.

Foto 16 A - Überflutungsbereich Aufzug

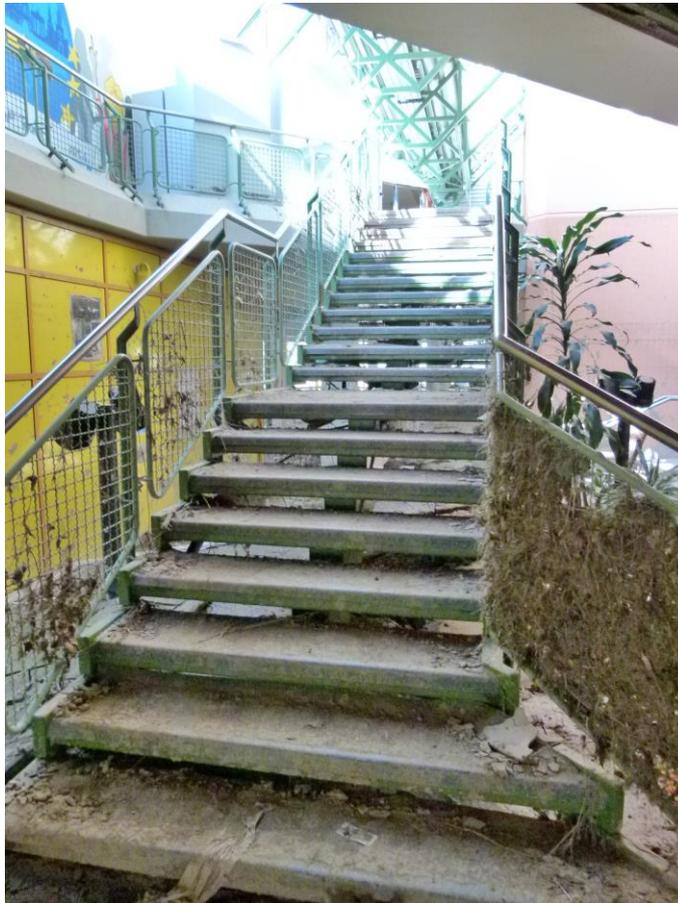
Die Zugangstreppe zum Verwaltungstrakt wurde komplett überspült. Es handelt sich um eine Stahlkonstruktion, welche einen Stufenbelag aus Noppengummi hat. Siehe Foto 17.

Foto 17 A - überflutete Treppe zum Verwaltungstrakt OG

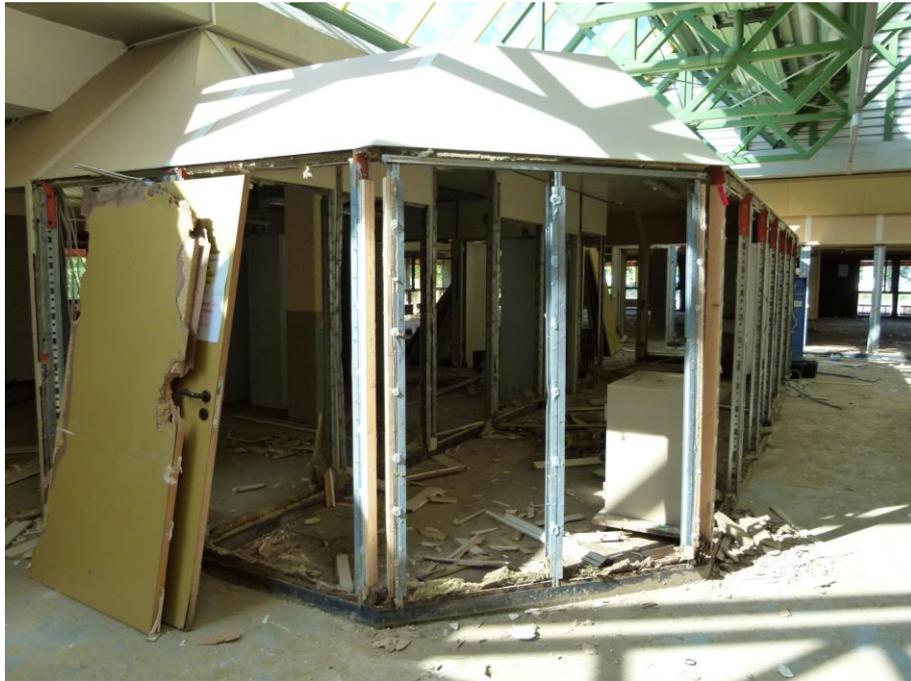
Der Verwaltungstrakt wurde ebenfalls überflutet. Siehe hierzu Foto 18 vom Aktenraum auf Galerieebene.

Foto 18 A - Trennwand Aktenraum / Galerie mit Blick Richtung Westen

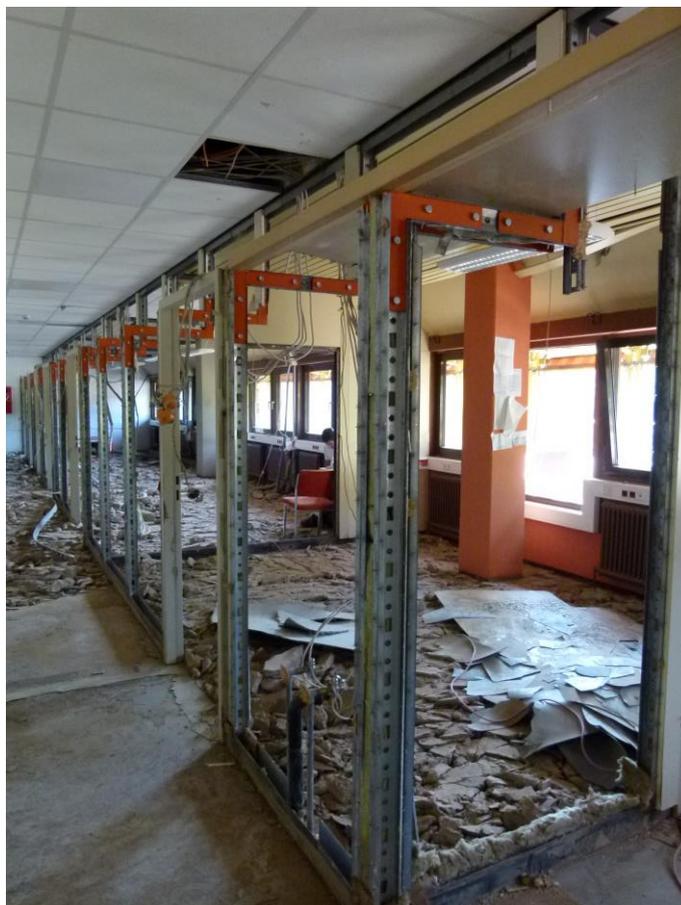
Die Trennwand zwischen Flur und den Büros ist in einer aufwendigen Konstruktion mittels eines Versatzes hergestellt. Siehe Foto 19 mit Blick Richtung Osten.

Foto 19 A - Flurtrennwand zu den Büros mit Blick Richtung Osten

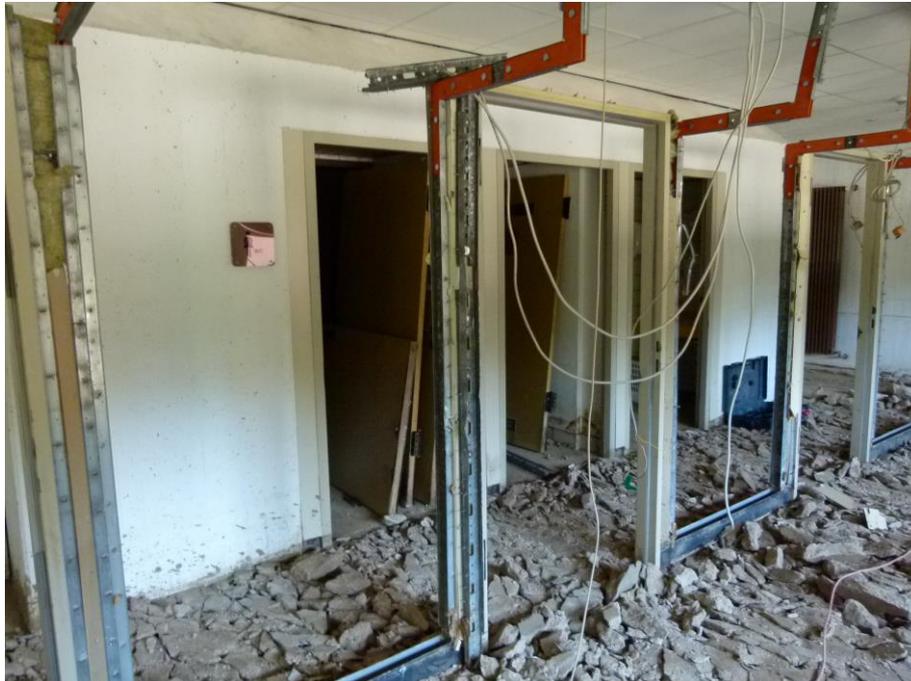
Die WC-Räume der Verwaltung sind in einem Betonkern angeordnet. Hier können die Wände erhalten bleiben. Siehe Foto 20.

Foto 20 A - Blick auf die WC-Räume mit Blick Richtung Nordosten

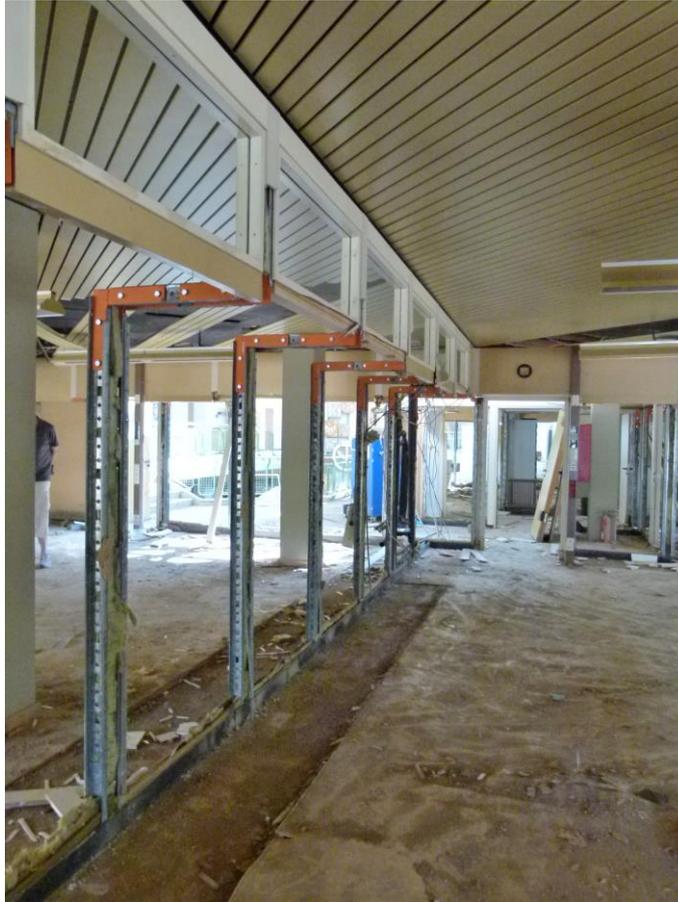
Auch die Trennwände im Bereich des Lehrerzimmers sind mit einem aufwendigen Versatz hergestellt. Dort war teilweise auch Glas.

Foto 21 A - Trennwand zwischen den Lehrerzimmern
mit Blick Richtung Osten

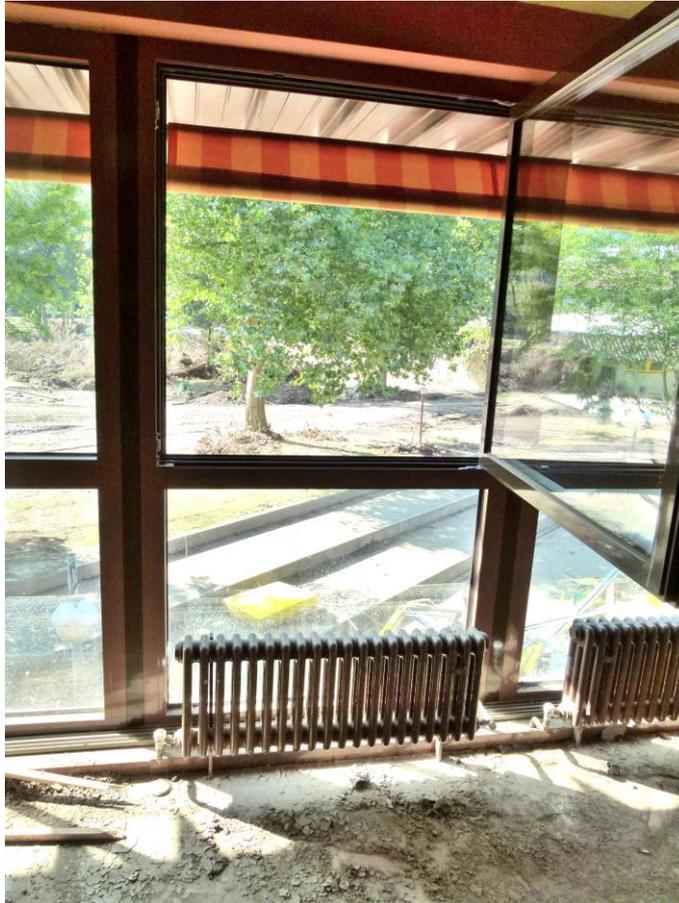
Die Fenster im Bereich des Lehrerzimmertraktes bestehen aus Einzelelementen vom Fußboden bis zum Unterzug. Die Höhe dieser Elemente beträgt ca. 2 m. Dies betrifft den gesamten Trakt der beiden Lehrerzimmer. Siehe Foto 22.

Foto 22 A - Fensterelement Lehrerzimmer Südfassade

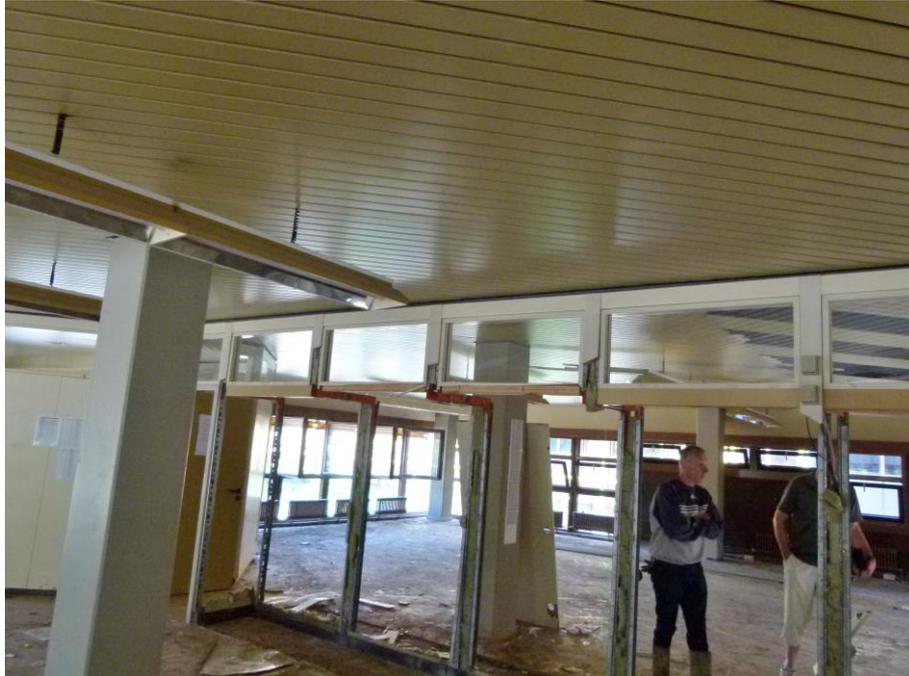
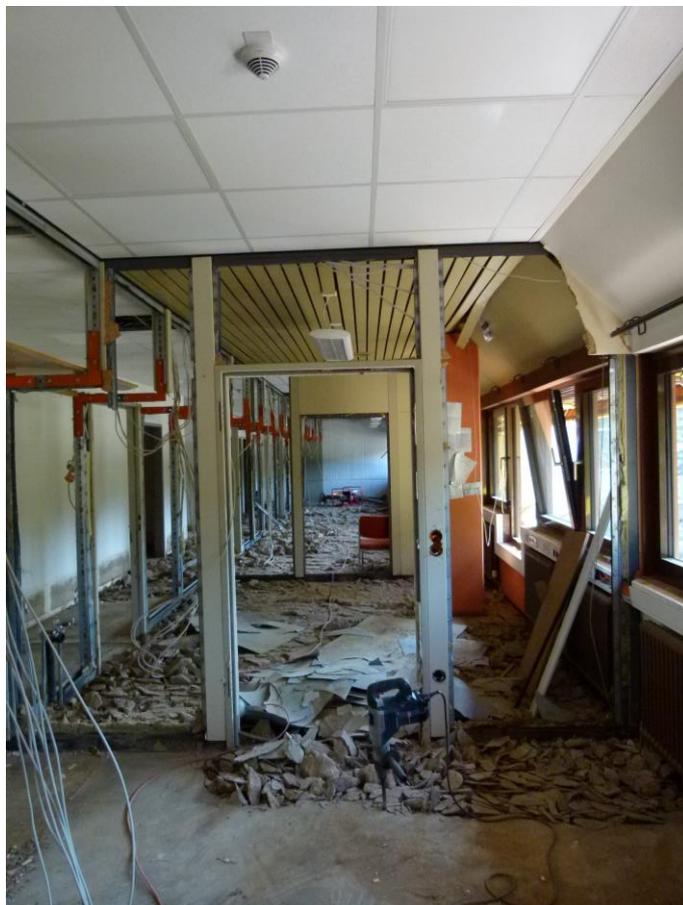
Die Abhangdecke im gesamten Verwaltungstrakt muss abgebrochen werden, da die Trennwände letztendlich bis zur Stahlbetondecke geführt sind.

Foto 23 A - Abhangdecke Lehrerzimmer

Foto 24 A - Abhangdecke Verwaltungstrakt

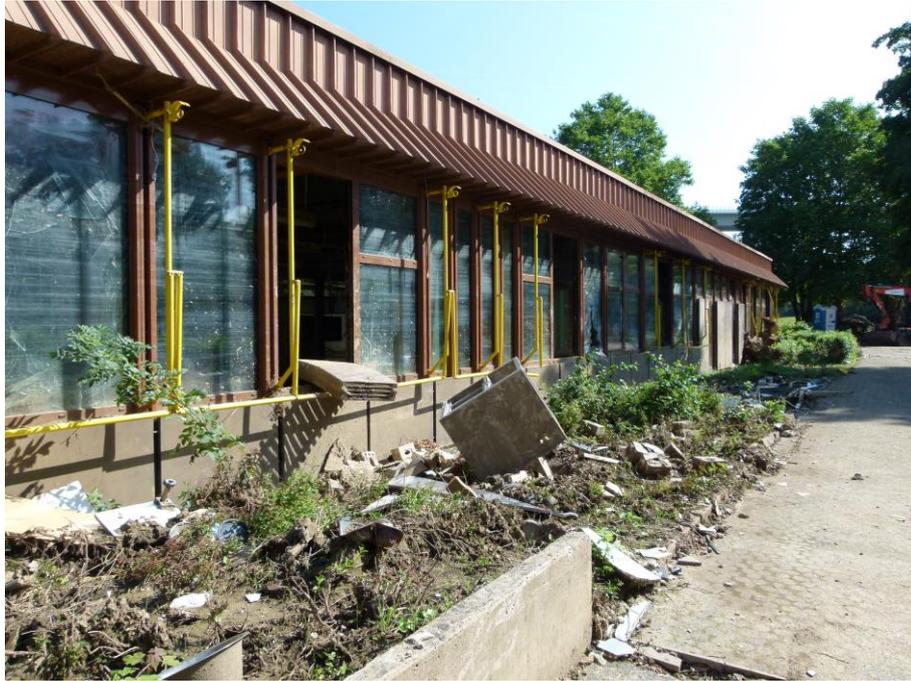
Die Fassade des Werkstattgebäudes wurde komplett überspült, sodass eine Erneuerung bis zur Attikaabdeckung notwendig wird. Siehe hierzu Foto 25 Achse J.2/13-18 mit Blick Richtung Osten.

Foto 25 B - Fassade J.2/13-18 mit Blick Richtung Osten

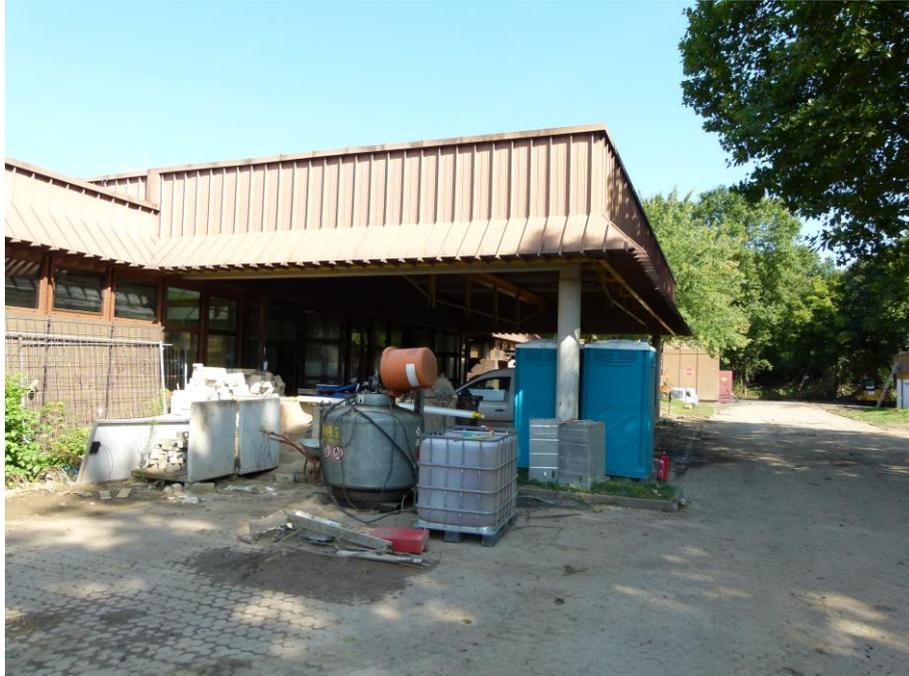
Die Vordachkonstruktion Achse G4-E1/18-19 wurde ebenfalls überflutet. Je nach Konstruktionsart sind die Blechverkleidungen im Bereich der Attika ebenfalls komplett zu erneuern. Siehe hierzu Foto 26.

Foto 26 B - Vordachkonstruktion Achse G4-E1/18-19

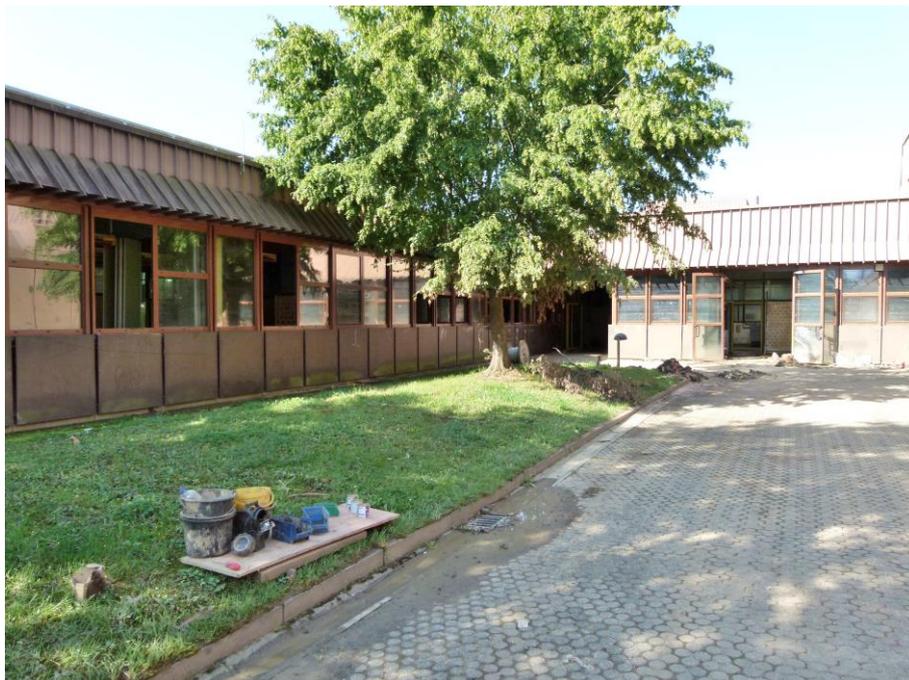
Die Fassade C/15-18 sowie die Fassade A-B3/15 wurde ebenfalls so weit überflutet, dass die Fassadenkonstruktion bis zur Attikakante abgebrochen werden muss. Siehe Foto 27.

Foto 27 B - Fassaden Achsen C/15-18 sowie A-B3/15 mit Blick Richtung Westen

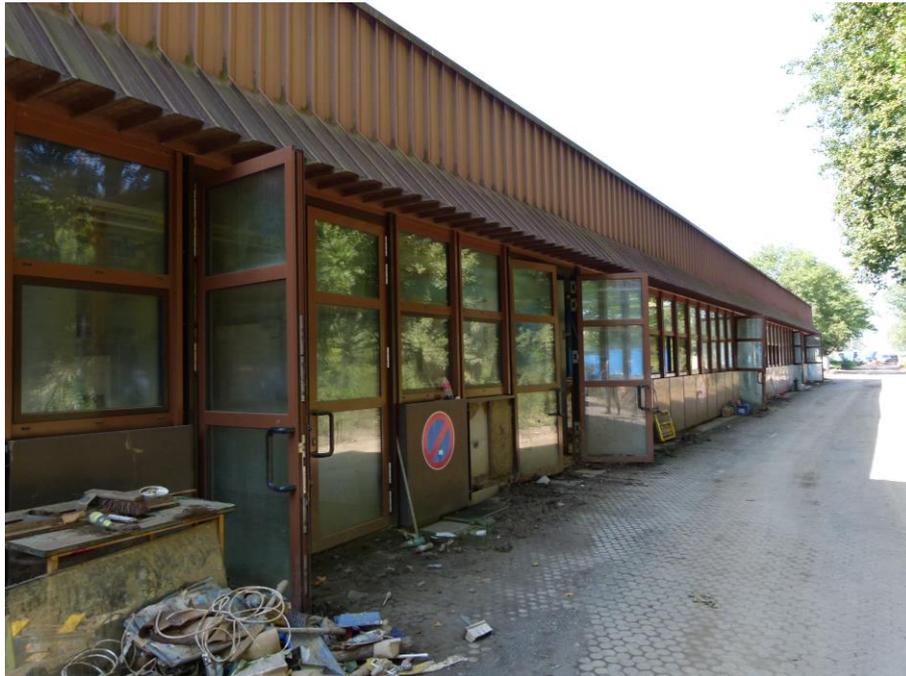
Die Fassade A/9-15 wurde ebenfalls so weit überflutet, dass die Fassadenkonstruktion bis zur Attikakante zu erneuern ist. Siehe Foto 28 mit Blick Richtung Westen.

Foto 28 B - Fassade Achse A/9-15 mit Blick Richtung Westen

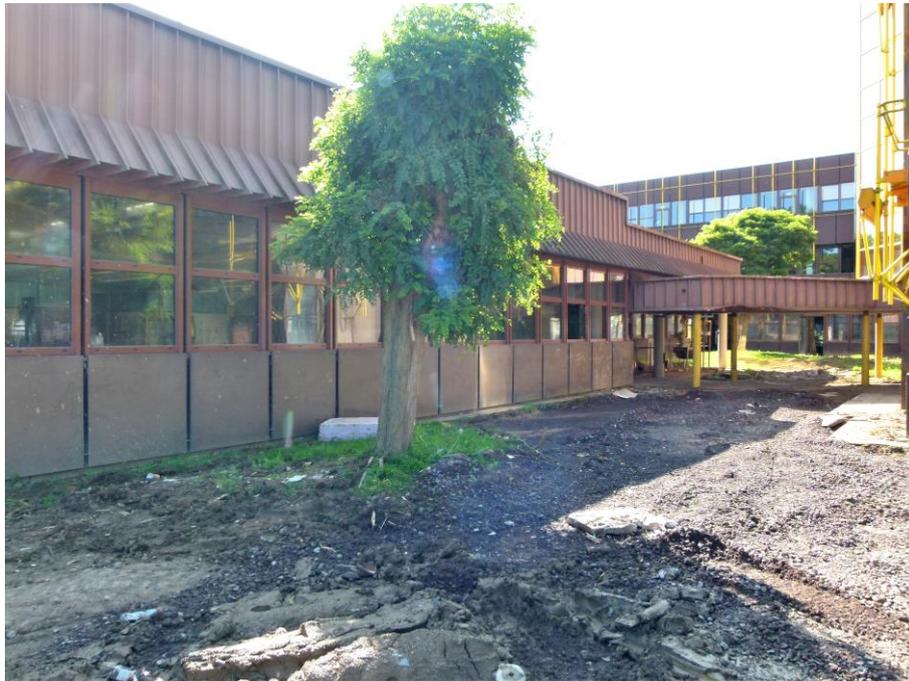
Die Westfassade Achse 9/A-D3 wurde überflutet. Ebenso ist die Überdachungskonstruktion zwischen Bauteil A und B zerstört. Siehe Foto 29 mit Blick Richtung Südosten.

Foto 29 B - Westfassade Achse 9/A-D3 mit Blick Richtung Südosten

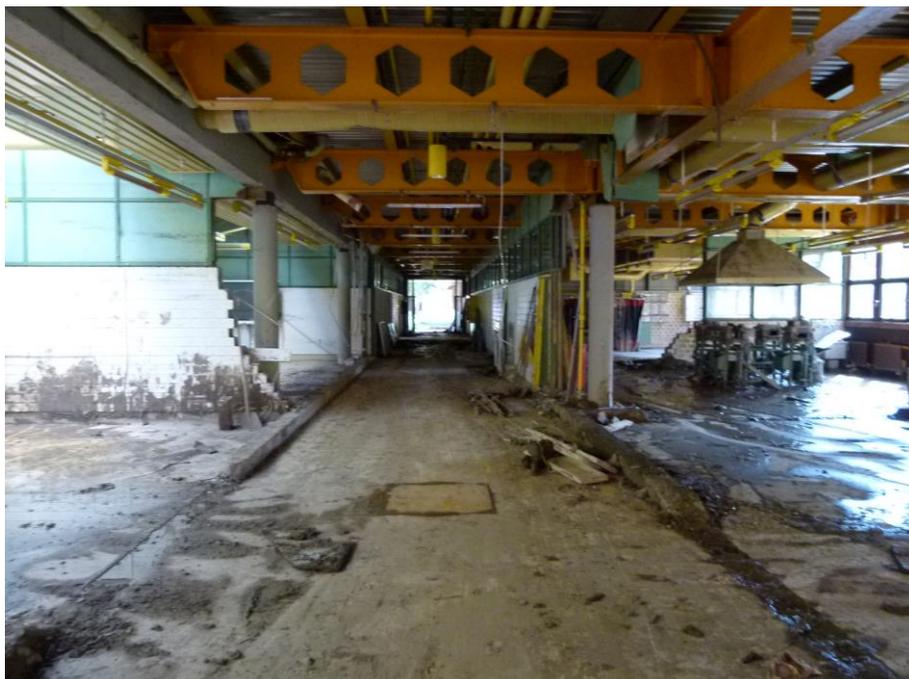
Im Mittelflur Achse B3-C/9-15 ist erkennbar, dass im Grunde genommen sämtliche Wände durch das Hochwasser tangiert sind. Hier ist von besonderer Bedeutung, dass die Wände bis zu einer Höhe von ca. 2,20 m in Mauerwerk waren und darüber hinaus eine Glaskonstruktion vorhanden ist. Siehe Foto 30 mit Blick Richtung Osten.

Foto 30 B - zerstörte Flurtrennwände Achse B3-C/9-15 mit Blick Richtung Osten

Wie im vorstehenden Foto erkennbar, sind teilweise die Wände bereits durch den Wasserdruck eingebrochen. Die noch bestehenden Wände aus einem Kalksandsteinsichtmauerwerk müssen wahrscheinlich auch komplett abgebrochen und erneuert werden. Hier stellt sich grundsätzlich die Frage, ob die noch vorhandenen Wände noch standsicher sind. Darüber hinaus ist zu bedenken, dass in die Wandkonstruktion schadstoffbelastetes Wasser eingezogen ist. Hierzu ist in jedem Fall eine Laboranalyse zu einem eventuellen Schadstoffbefall notwendig. Ebenso ist die Statik zu prüfen.

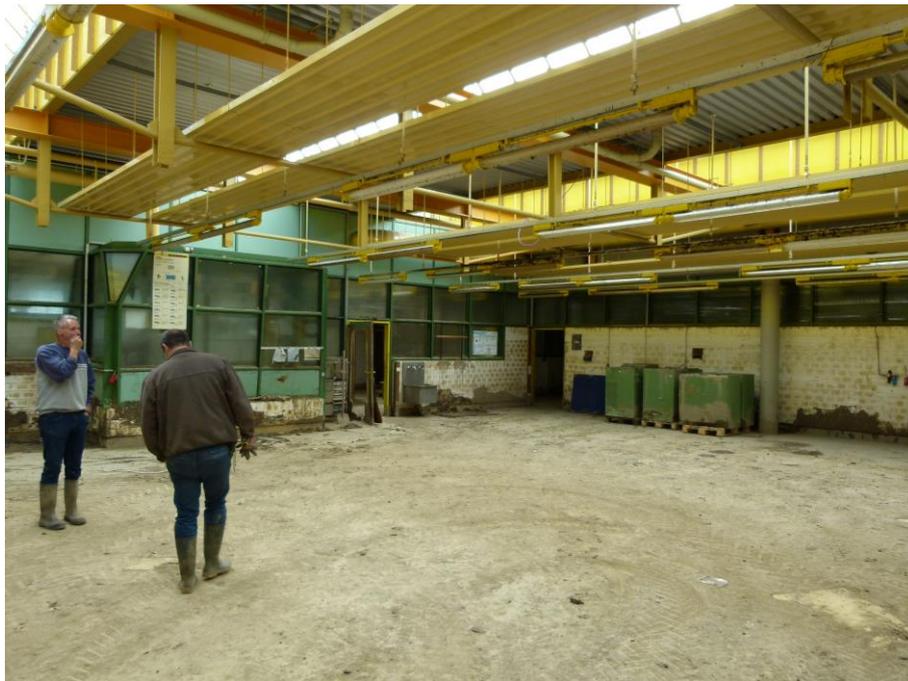
In der Metallwerkstatt 1 Achse 12-14/A-B3 ist nochmals das Ausmaß der Überflutung erkennbar. Siehe Foto 31.

Foto 31 B - Metallwerkstatt Achse 12-14/A-B3 mit Blick Richtung Südosten

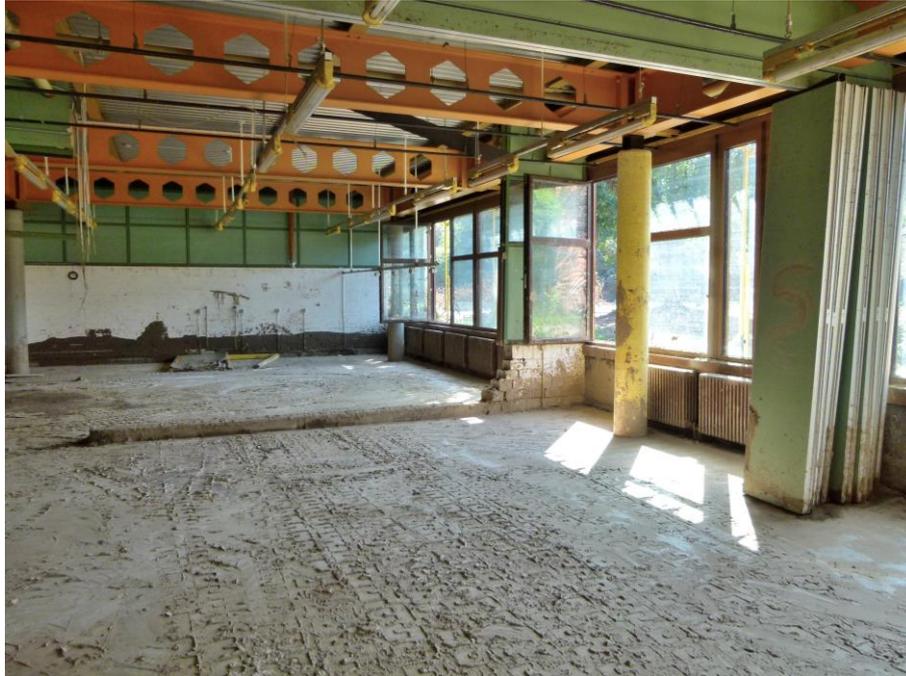
Hier ist zu berücksichtigen, dass auch noch eine mobile Trennwand vorhanden war. Diese befindet sich zwischen den Räumen 053 und 054. Siehe Foto 32 mit Blick Richtung Osten.

Foto 32 B - Zustand Küchentrakt mit Blick Richtung Osten

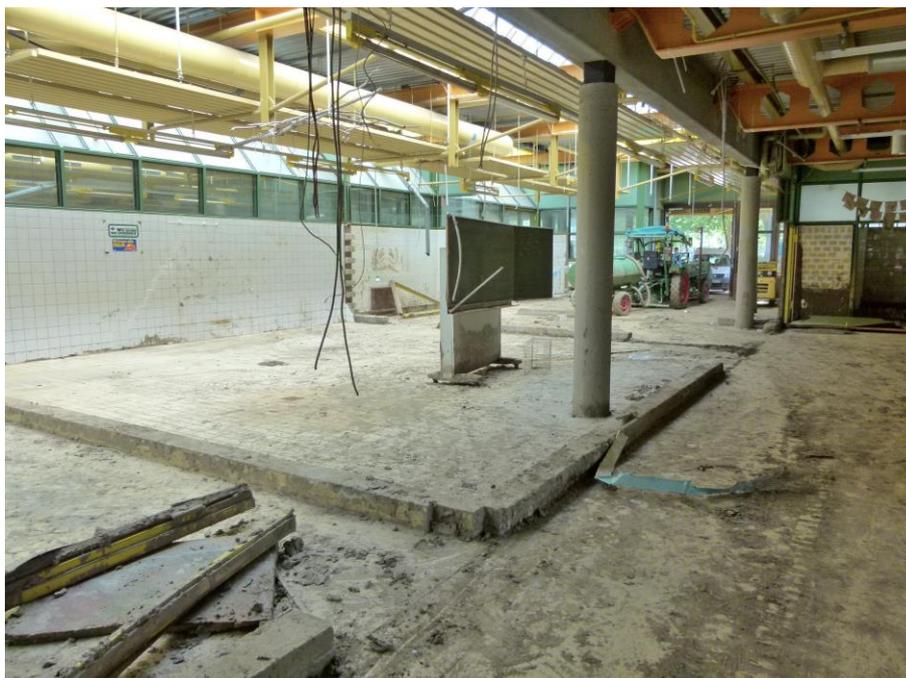
Die Wände im Achsbereich E1-F5/15-18 sind ebenfalls zerstört. Siehe hierzu Foto 33 mit Blick Richtung Osten.

Foto 33 B - zerstörte Wand Achse E1-F5/15-18

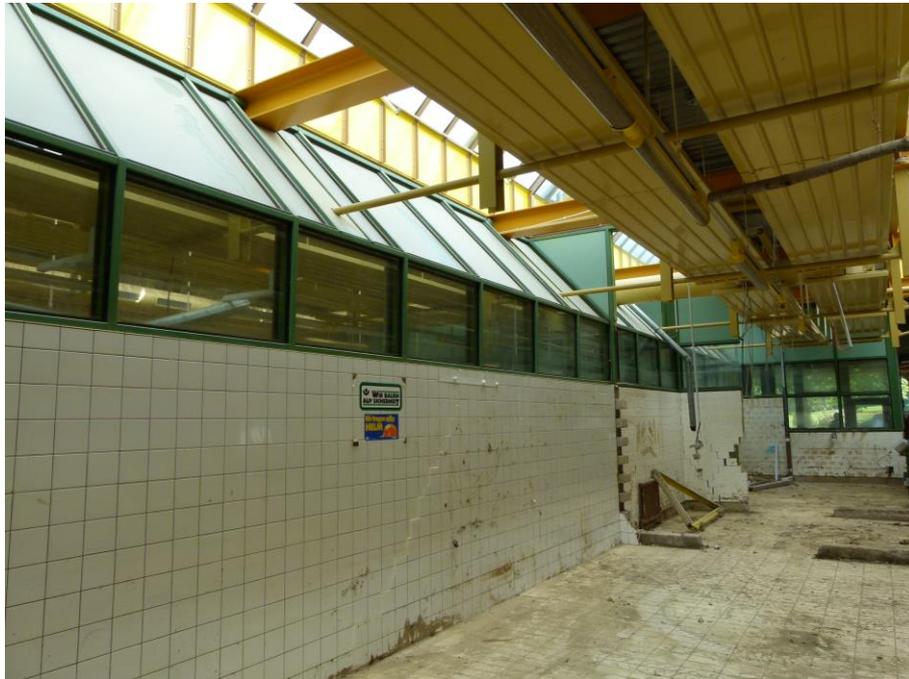
Eine Besonderheit ist im Werkstatttrakt, dass in der Achse F5/15-18 eine Schrägverglasung oberhalb des Glasoberlichtes ist. Siehe Foto 34 mit Blick Richtung Osten.

Foto 34 B - Trennwand Achse F5/15-18 mit Blick Richtung Osten
