GUTACHTEN NR. S 18 / 2021 - B

BBS
Berufsbildende Schule
des Landkreises Ahrweiler
Kreuzstraße 120
53474 Bad Neuenahr-Ahrweiler

Überprüfung Überflutungsschäden

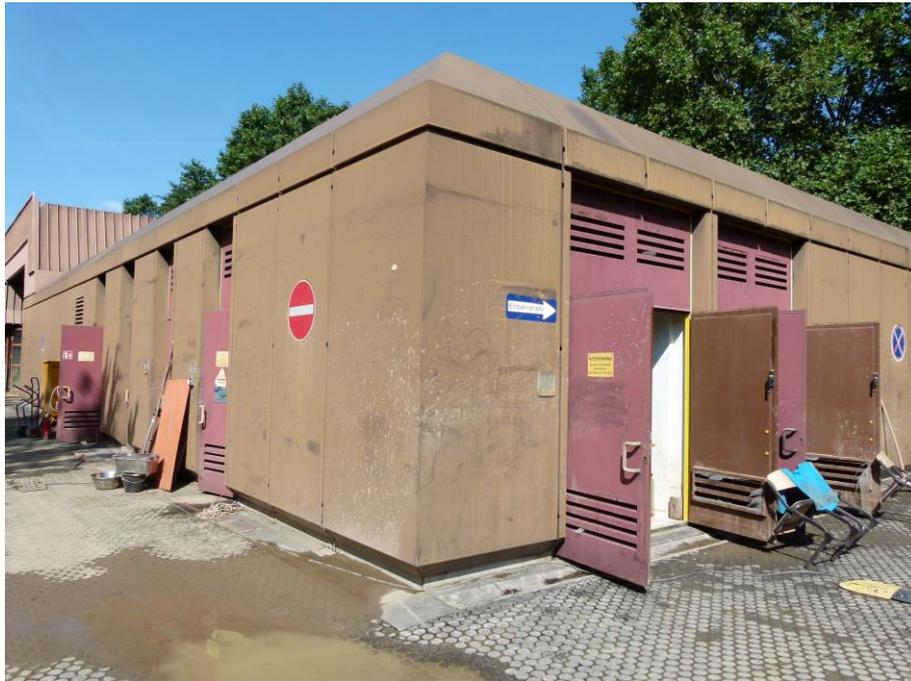
Bei dem Bauteil C handelt es sich um das Trafogebäude. Das Trafogebäude ist außenseitig komplett blechverkleidet. Das Wasser stand hier bis zu einer Höhe von ca. 3 m bis 3,50 m. Siehe Foto 35 von der südöstlichen Gebäudeecke. Es handelt sich um eine Blechverkleidung.

Foto 35 C - südöstliche Gebäudeecke

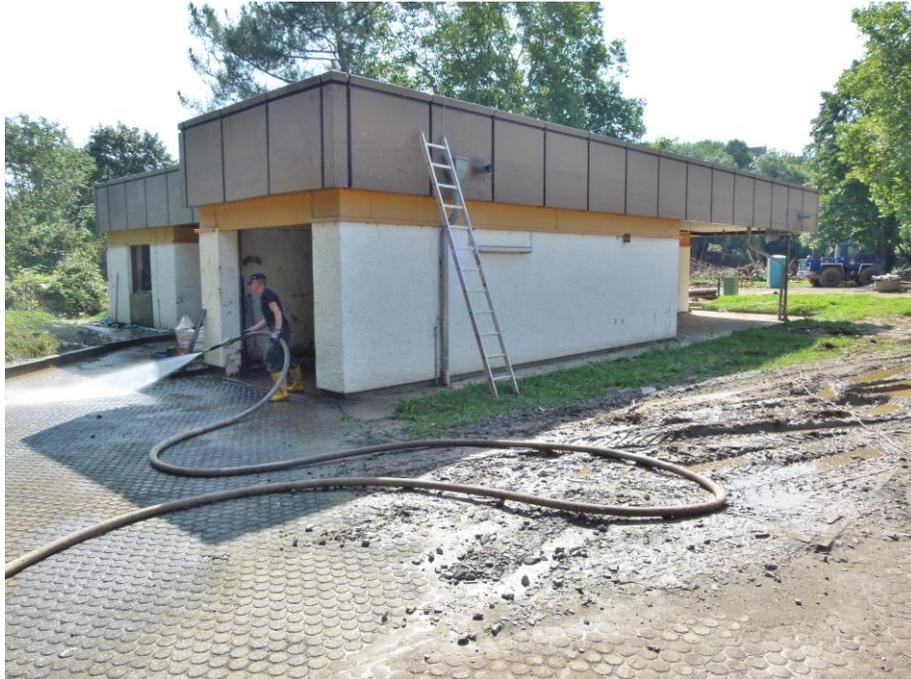
Das Hausmeisterhaus wurde bis zu einer Höhe von ca. 3 m überflutet. Siehe Foto 36 mit Blick Richtung Südosten.

Foto 36 Hausmeisterhaus mit Blick Richtung Südosten

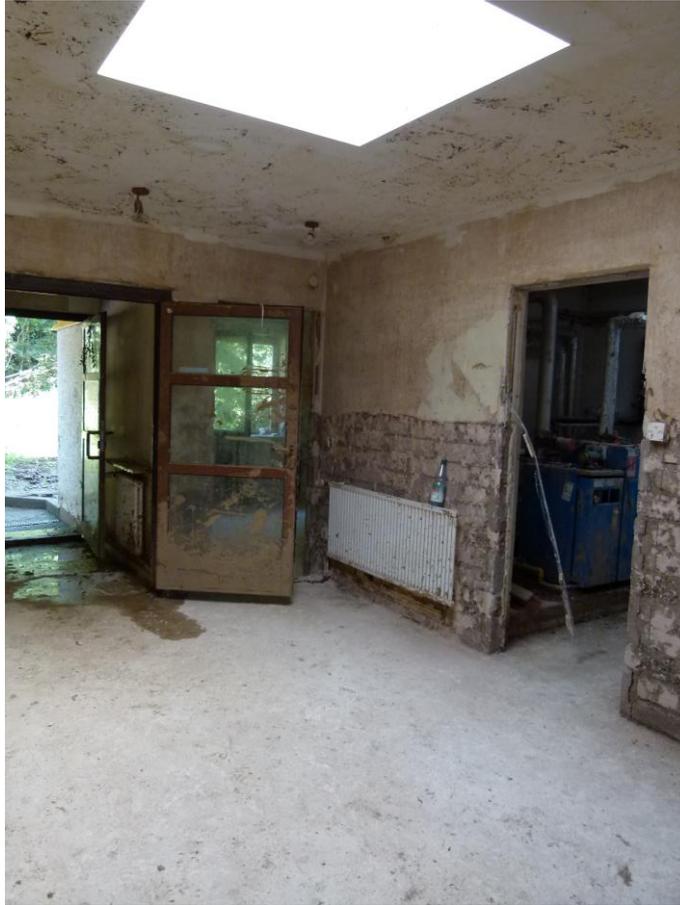
Der Innenausbau wurde komplett zerstört. Siehe hierzu Foto 37 von der Diele.

Foto 37 Hausmeisterhaus - Zustand Gebäudeinneres

Wie im vorstehenden Foto ersichtlich, wurden hier bereits Entkernungsmaßnahmen durchgeführt.

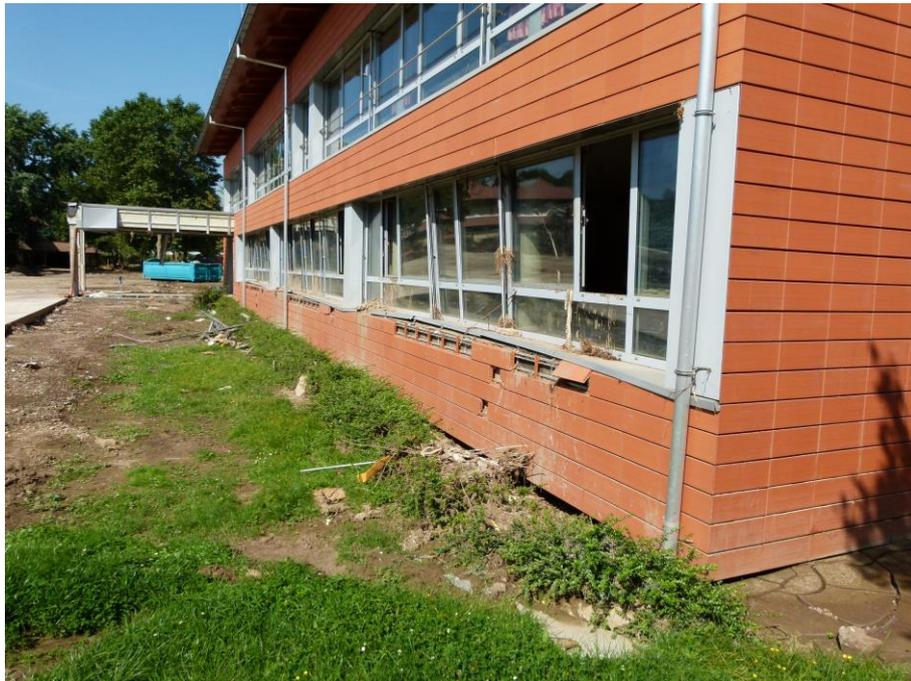
Bei dem Bauteil D handelt es sich um einen Erweiterungsbaukörper, in welchem das Wasser bis annähernd Unterkante Erdgeschossdecke gestanden hat. Siehe Foto 38 von der Südfassade mit Blick Richtung Westen. Die Keramikbekleidung der Fassade sowie auch die Verbindungsbrücke zum Bauteil E sind komplett zerstört.

Foto 38 D - Südfassade mit Blick Richtung Westen

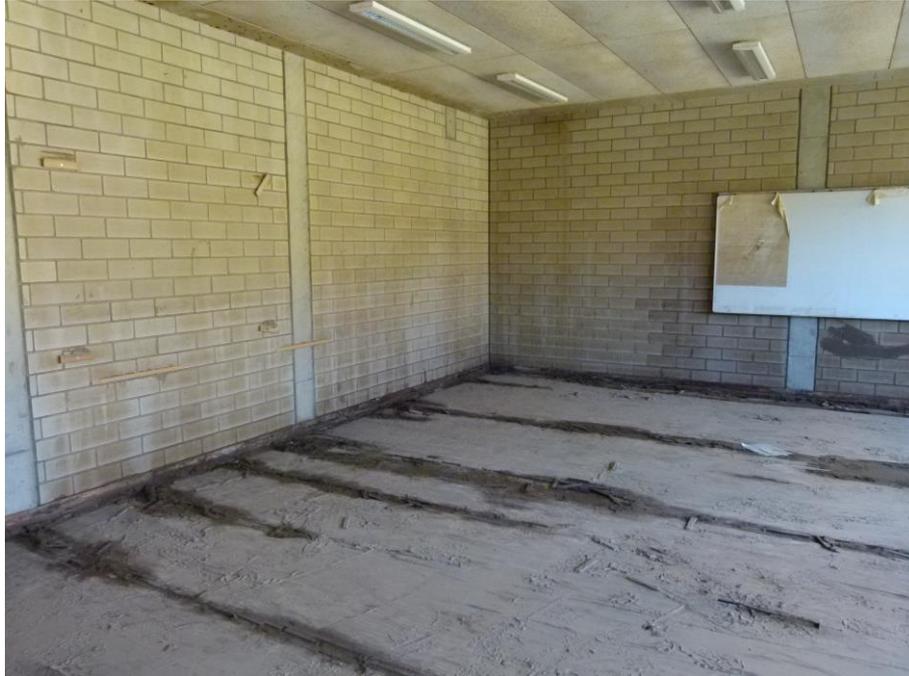
Im Gebäudeinneren ist erkennbar, dass die Wände komplett aus Sichtmauerwerk sind. Diese wurden nicht zerstört. Allerdings sind diese Wände auch durch das Flutwasser kontaminiert. Zum Sichtmauerwerk ist eine Laboruntersuchung zu einer eventuellen Schadstoffbelastung notwendig. Daran orientiert sich die weitere Vorgehensweise. Siehe Foto 39.

Foto 39 D - Wände aus Sichtmauerwerk

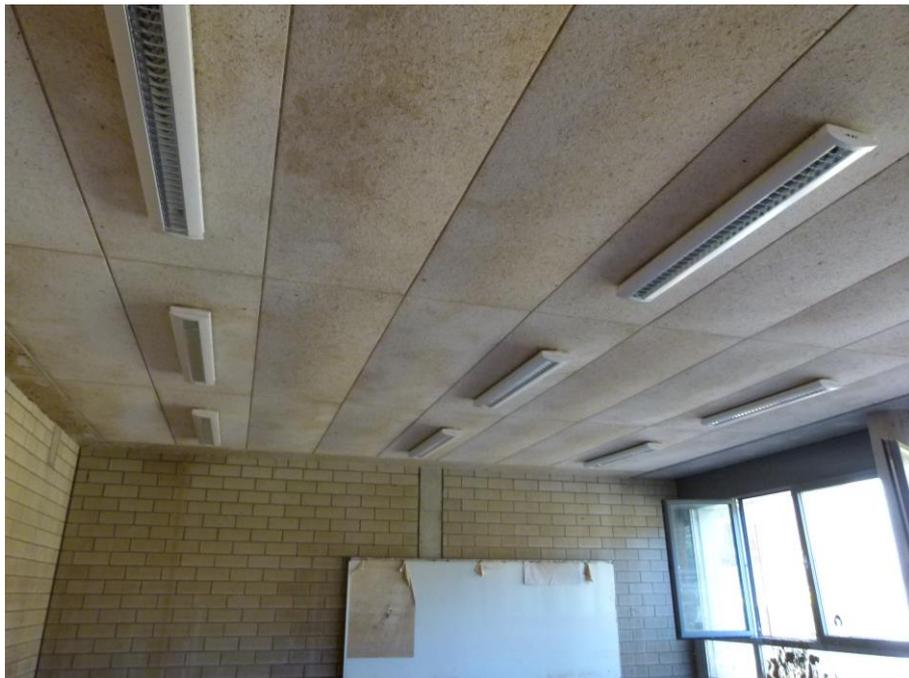
In den Unterrichtsräumen sind Abhangdecken, welche durch das Flutwasser zerstört wurden. Im Flur ist eine Sichtbetondecke. Zur Abhangdecke in den Unterrichtsräumen siehe Foto 40.

Foto 40 D - Art der Abhangdecke in den Unterrichtsräumen

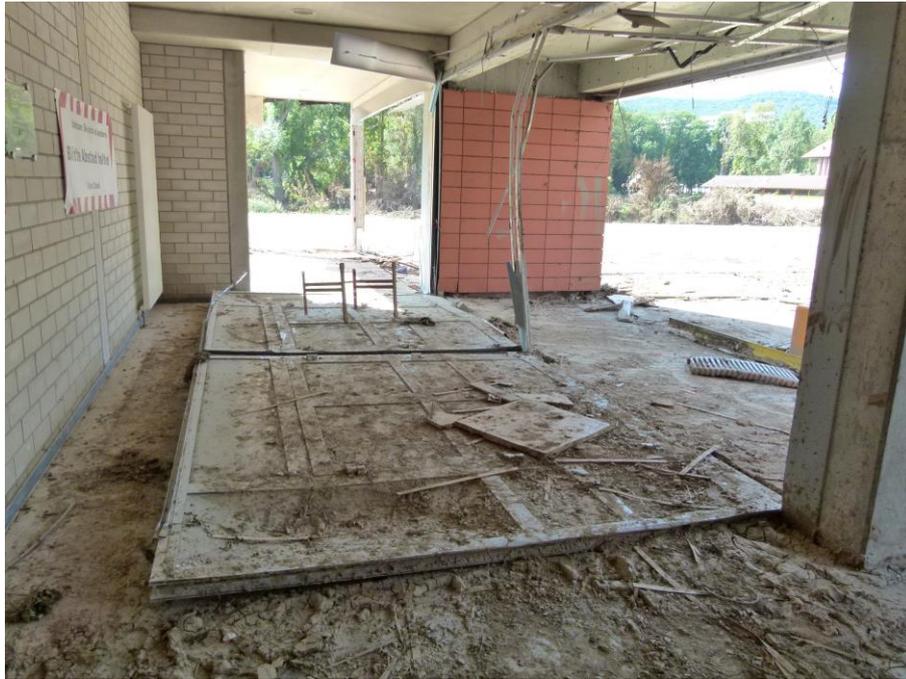
Im Bereich der Westfassade waren Pfosten-Riegel-Konstruktionen. Diese wurden durch das Flutwasser rausgedrückt bzw. komplett zerstört. Ebenso wurde die Fassade des Verbindungsganges zum 12er-Pavillon zerstört. Siehe Foto 41 mit Blick Richtung Süden.

Foto 41 D - zerstörte Westfassade bzw. Verbindungsgang mit Blick Richtung Westen

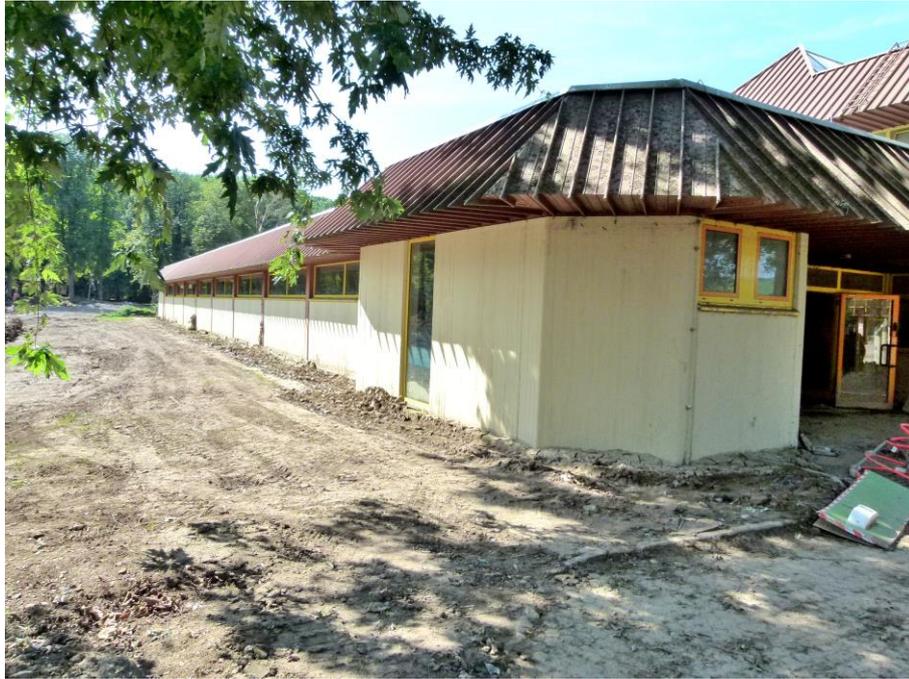
Die Sporthalle wurde in etwa bis zur Attikakante des Nebenraumtraktes überspült. Die Fassade besteht aus Stahlbetonelementen. Siehe hierzu Foto 42 von der Ostfassade mit Blick Richtung Süden.

Foto 42 Sporthalle - Ostfassade mit Blick Richtung Westen

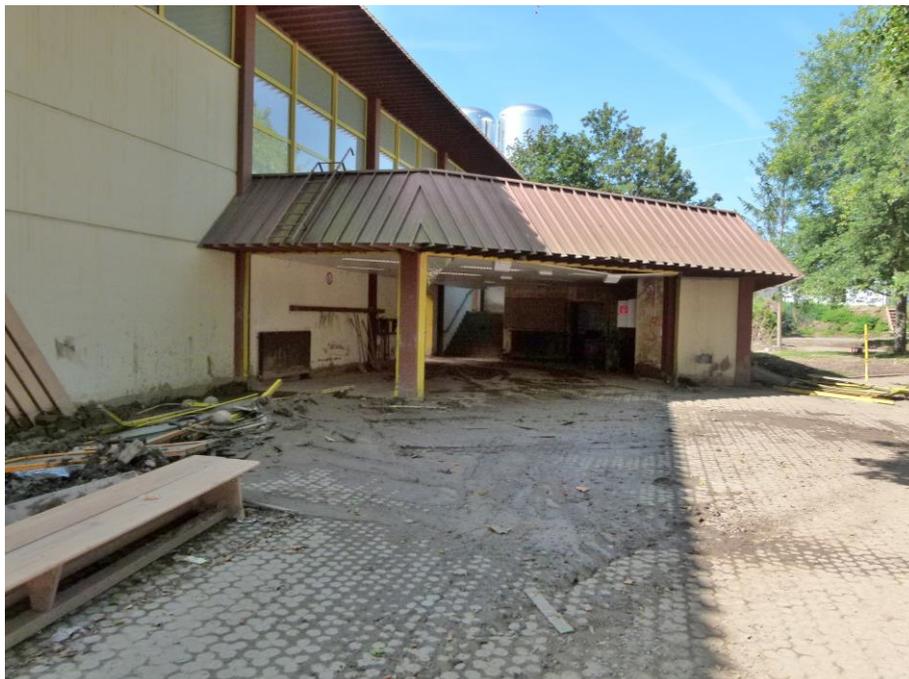
Die Eingangsfassade wurde komplett zerstört. Siehe Foto 43.

Foto 43 Sporthalle - zerstörte Eingangsfassade

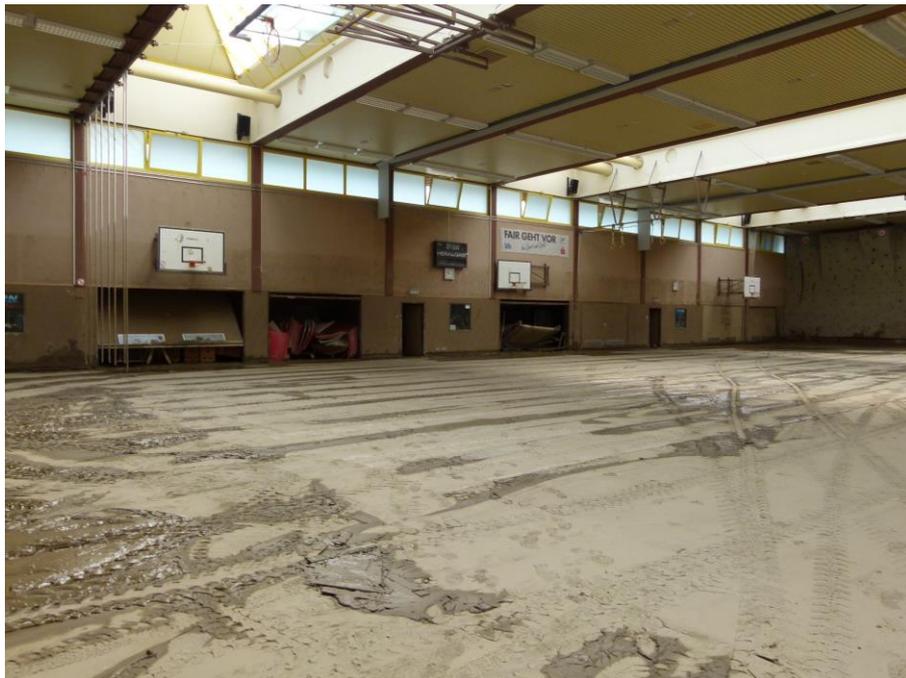
Innerhalb der Sporthalle ist erkennbar, dass die Halle bis ca. 3 m überflutet wurde. Siehe hierzu Foto 44 mit Blick Richtung Nebenumtrakt.

Foto 44 Sporthalle - Gebäudeinneres mit Blick Richtung Südosten

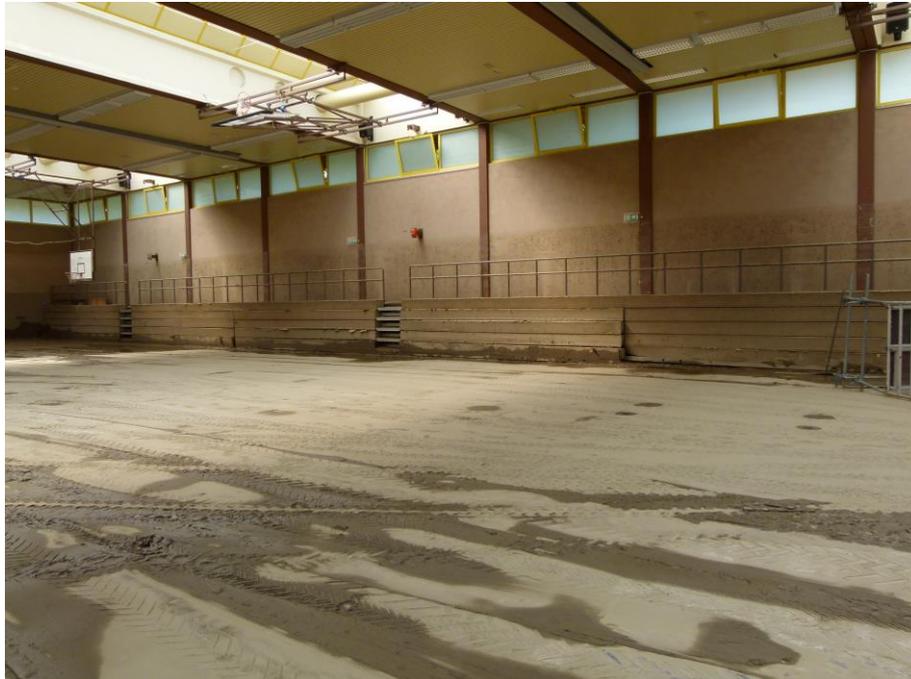
An der Westseite ist über die gesamte Hallenlänge eine einschiebbare Tribüne mit fünf Sitzreihen. Siehe Foto 45.

Foto 45 Sporthalle - Tribünenelement

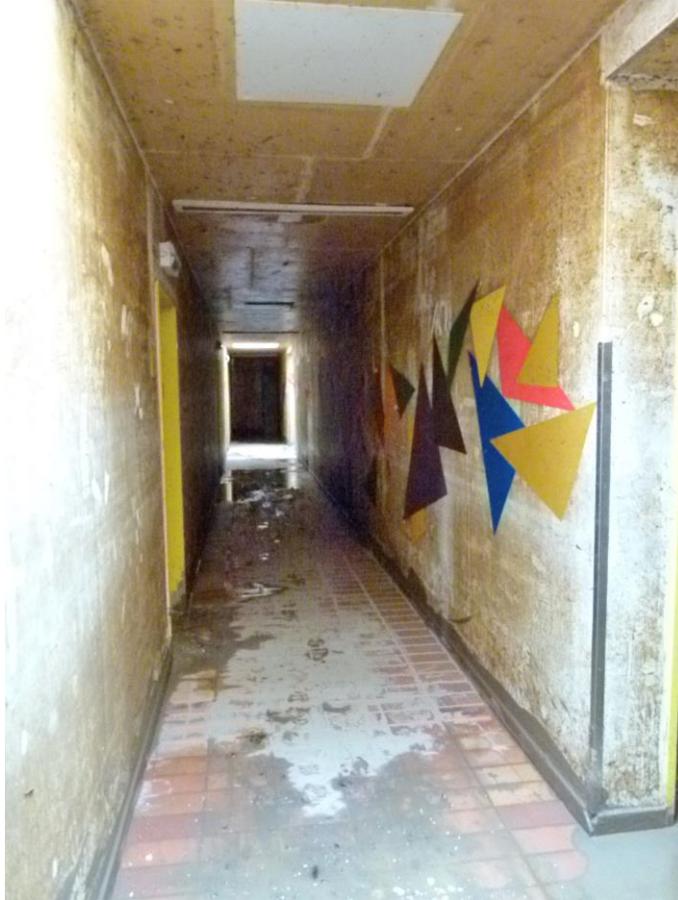
Innerhalb des Turnschuhganges ist eine Abhangdecke aus Gipskarton, welche auch zerstört wurde. Siehe Foto 46.

Foto 46 Sporthalle - Turnschuhgang mit Blick Richtung Westen

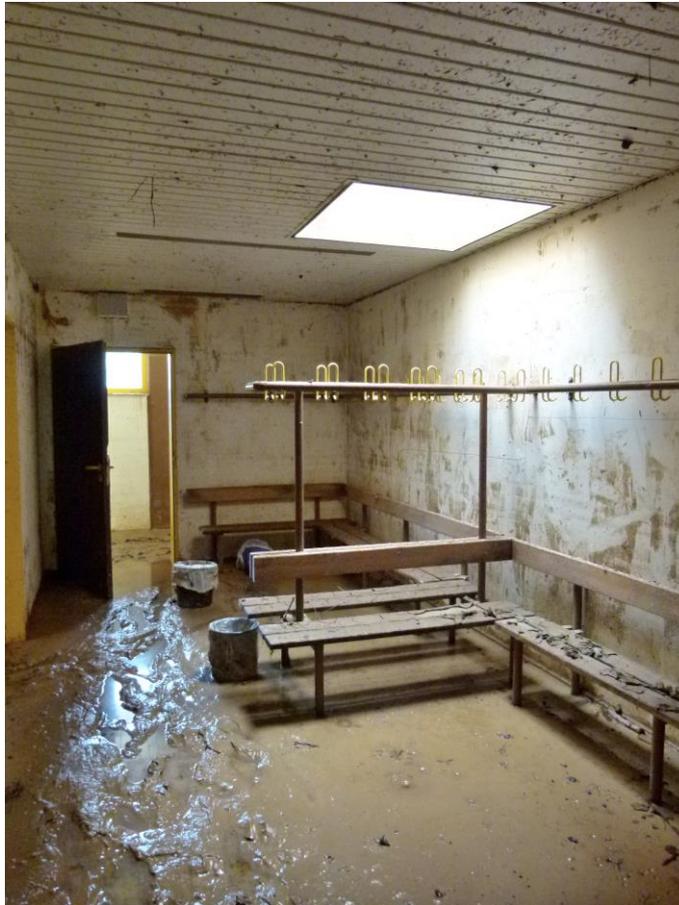
In den Dusch- und Umkleieräumen sowie auch im Stiefelgang ist eine Metallpaneelabhangdecke. Siehe Foto 47.

Foto 47 Sporthalle - Art der Abhangdecke im Nebenraumtrakt

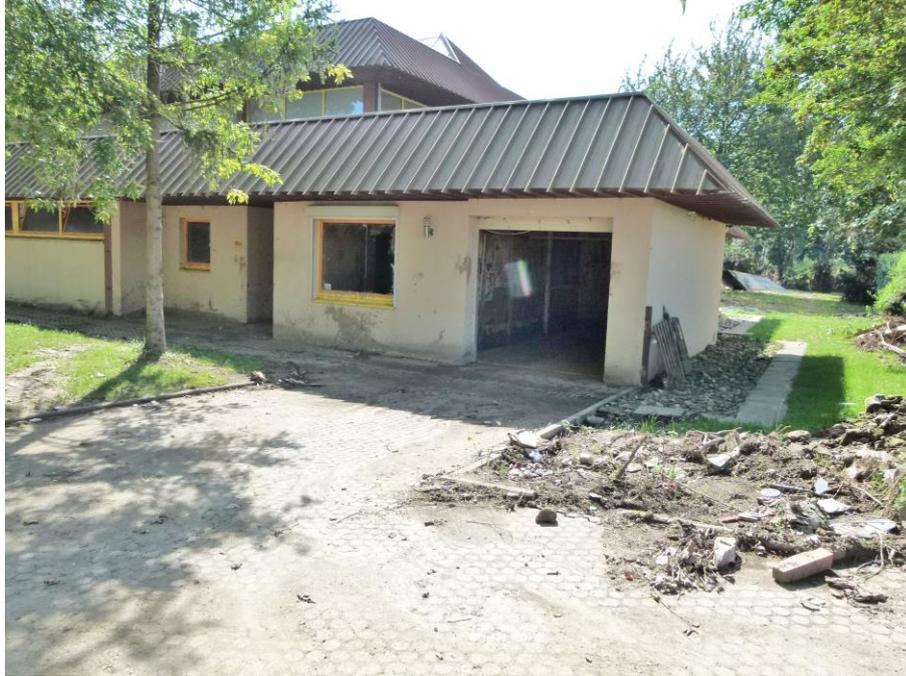
Westlich der Turnhalle schließt eine weitere Hausmeisterwohnung an, welche in den Planunterlagen nicht erkennbar ist. Siehe hierzu Foto 48 mit Blick Richtung Südosten. Das Wasser stand hier ebenfalls bis annähernd zur Attikakante.

Foto 48 Hausmeisterwohnung - mit Blick Richtung Südosten

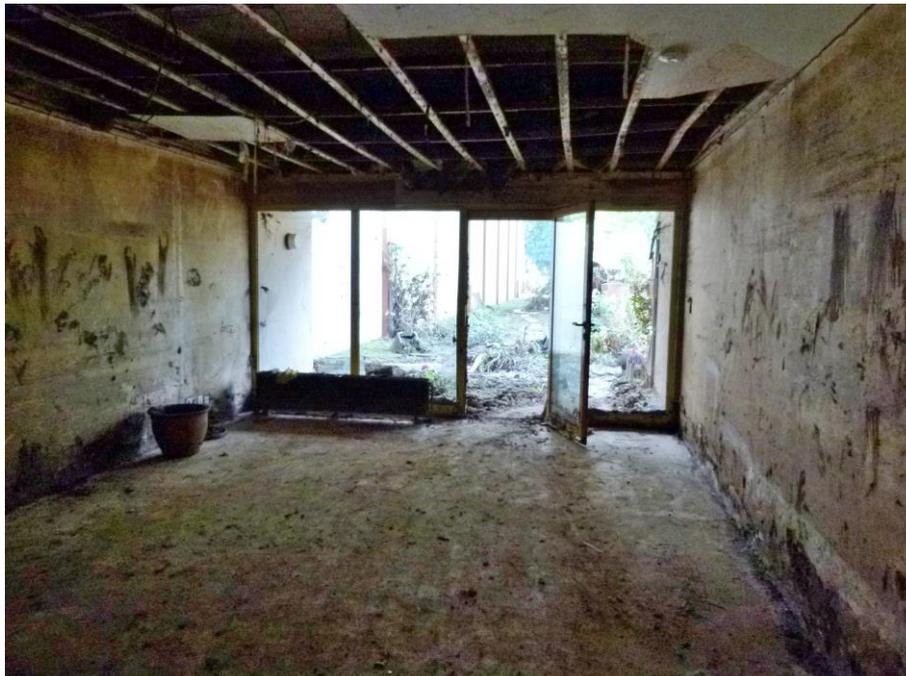
Die Wohnung wurde komplett zerstört. In dieser Wohnung waren Abhängedecken vorhanden. Die Wände bestehen aus einer Massivkonstruktion, welche verputzt sind. Zum Wohnzimmer mit Blick Richtung Süden siehe Foto 49.

Foto 49 Hausmeisterwohnung - Zustand Wohnzimmer mit Blick Richtung Süden

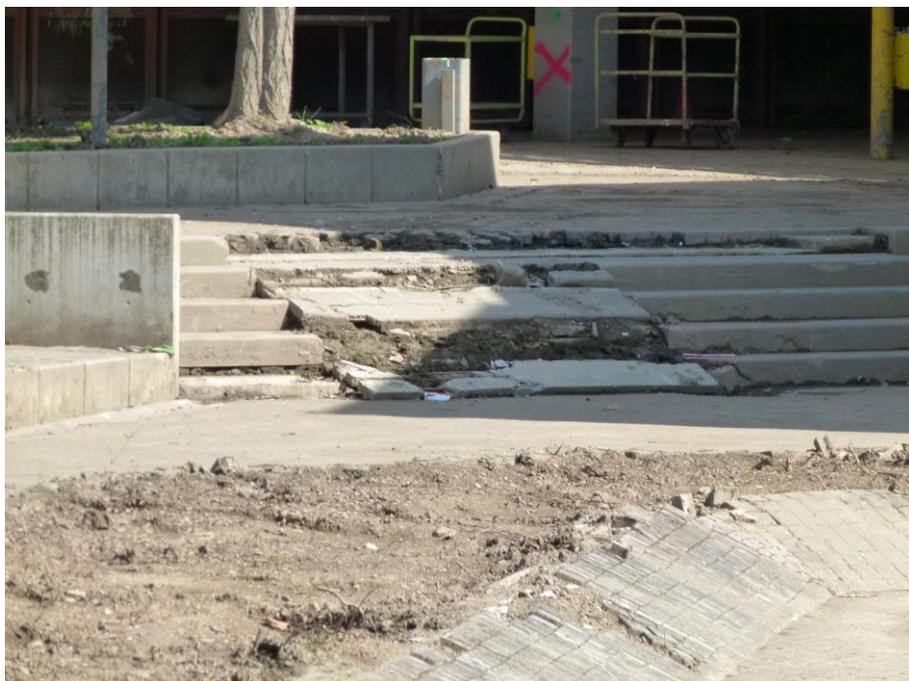
Ob die Pflasterflächen zu erhalten sind, wird man erst nach einer Reinigung bzw. chemischer Analyse erkennen können. Es ist lediglich erkennbar, dass im Bereich der abgesenkten Innenhoffläche vor der Mensa teilweise auch Schäden vorhanden sind.

Foto 50 Zustand Treppenanlage vor dem Hauptzugang

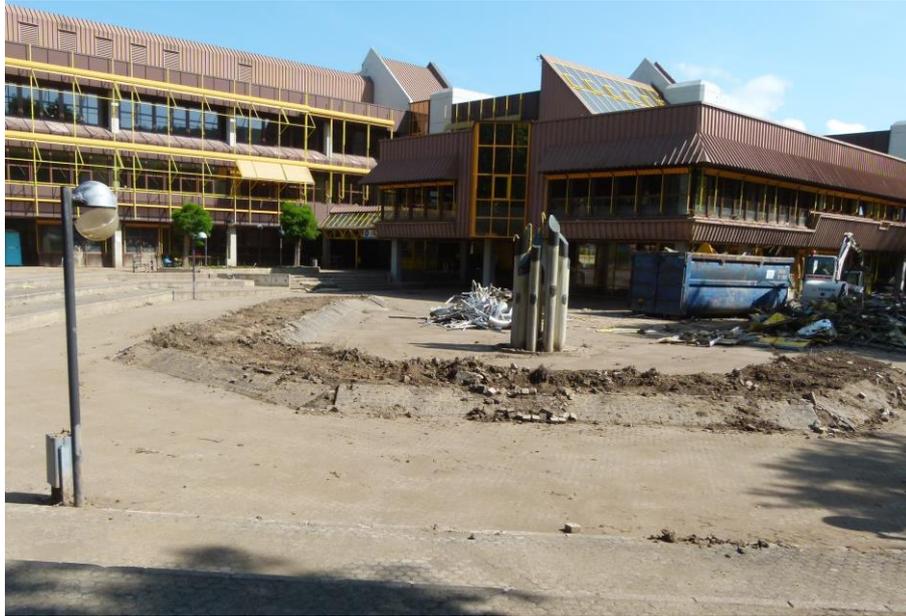
Foto 51 Beeteinfassung im abgesenkten Hofbereich
