GUTACHTEN NR. S 18 / 2021 - C

Are-Gymnasium
Mittelstraße 110
53474 Bad Neuenahr-Ahrweiler

Überprüfung Überflutungsschäden

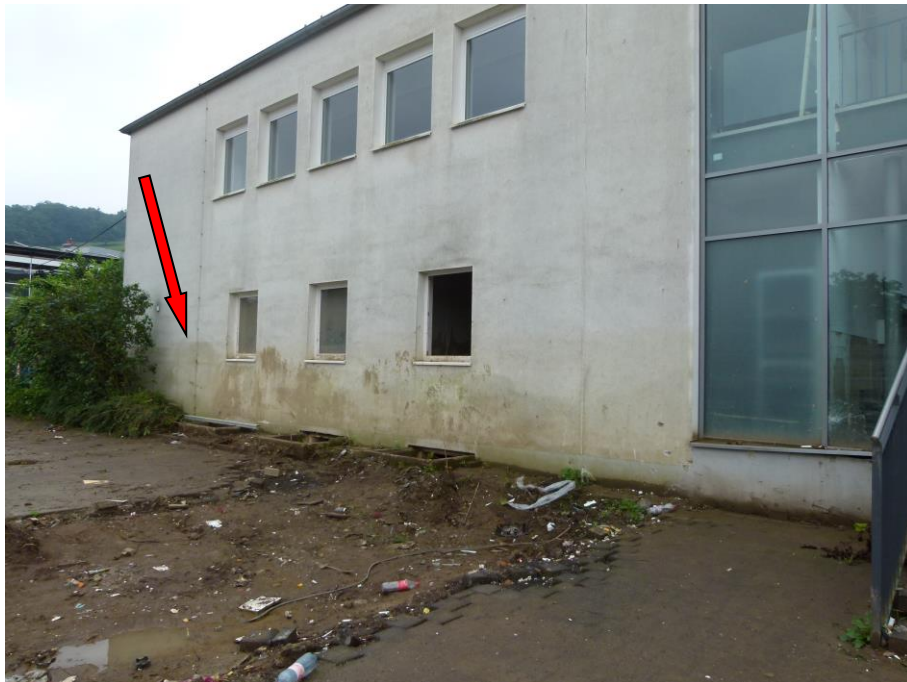
Innerhalb des Hauses 1 stand das Wasser bis ca. 20 cm bis 30 cm oberhalb der Fensterbank. Siehe hierzu Foto 1 von der Fassadenteilfläche links neben dem Haupteingang.

Foto 1 Nordfassade links neben dem Haupteingang

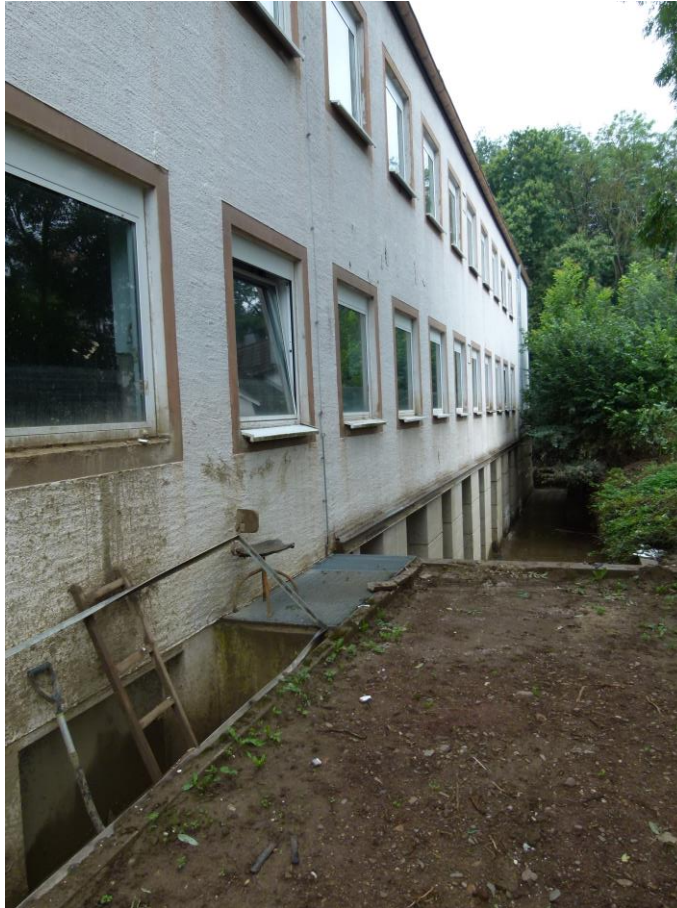
Die Westfassade des Hauses 1 ist teilweise dreigeschossig bzw. auch zweigeschossig oberhalb des Geländeniveaus. Dort, wo die Fassade zweigeschossig ist, sind die Untergeschossräume über einen Lichtschacht mit Fenstern belichtet. Siehe Foto 2.

Foto 2 Westfassade im Bereich der Lichtschächte

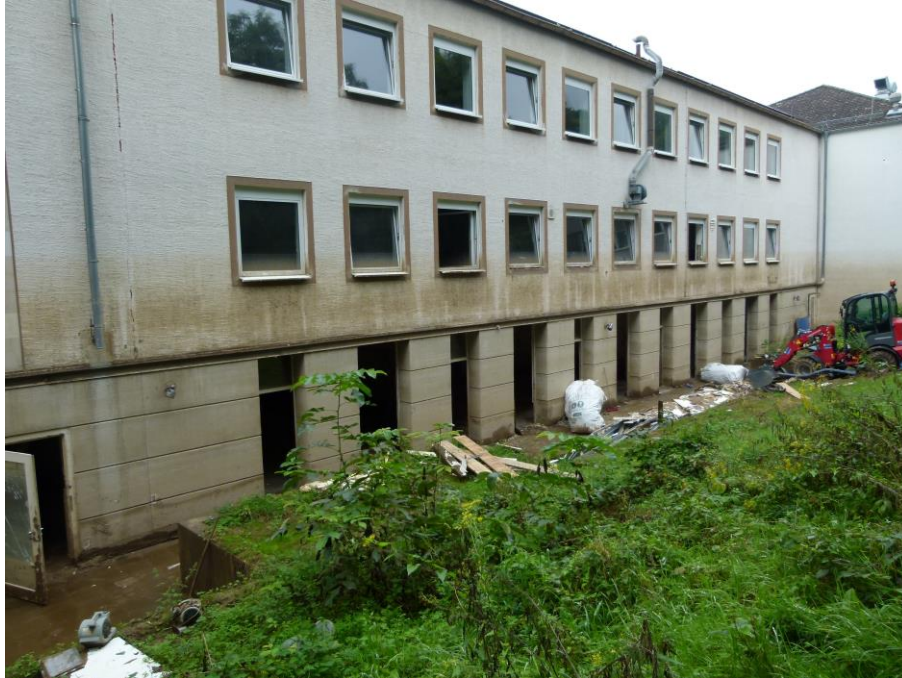
Die Südfassade des Hauses 1 ist auf Teilstrecken dreigeschossig. Dort wurde das Außengelände abgetragen. Siehe Foto 3.

Foto 3 dreigeschossiger Teil Westfassade

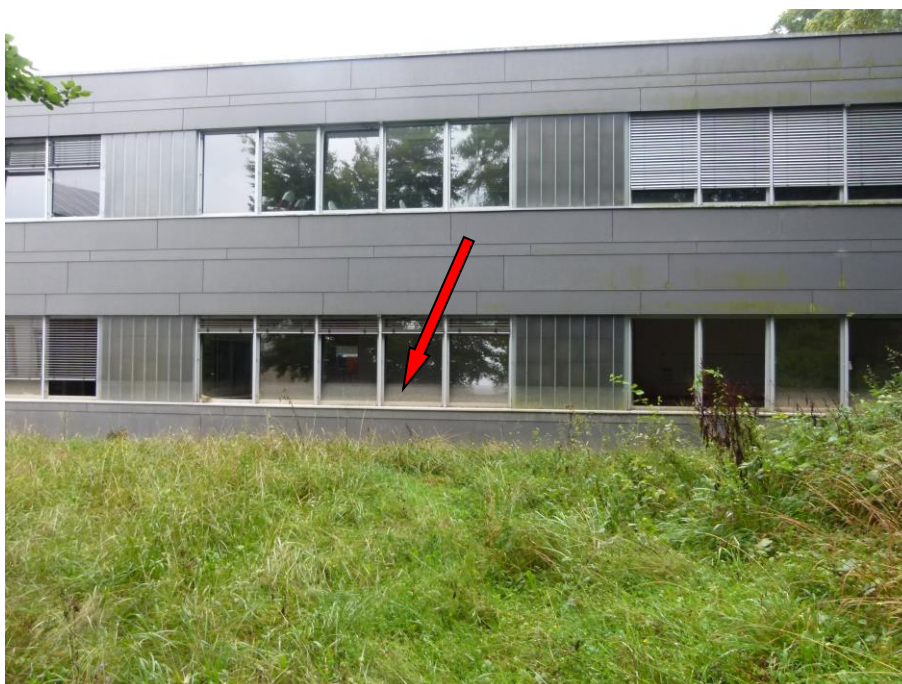
Im Bereich des Hauses 3 stand das Wasser bis ca. 40 cm oberhalb der Fensterbrüstung Erdgeschoss. Siehe hierzu Foto 4 von der Westfassade.

Foto 4 HS 3 - Wasserstand vor Westfassade

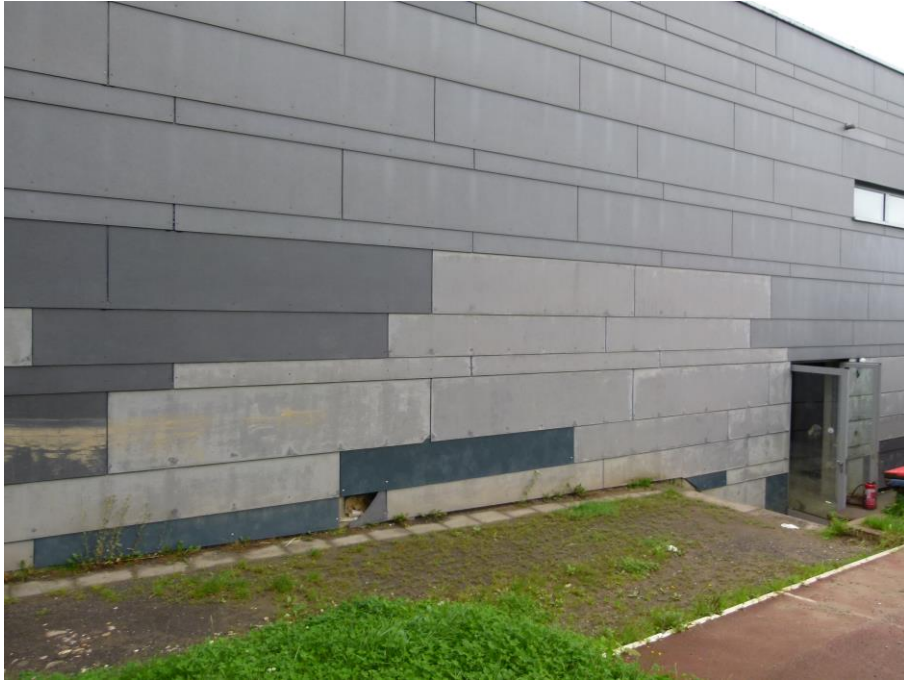
Die Fassade des Hauses 3 ist mit großformatigen Platten bekleidet. Siehe Foto 5 als Übersicht von der Ostfassade bzw. Foto 6 von einer Teilfläche der Fassade dort, wo die Plattenbekleidung bereits ausgebrochen ist.

Foto 5 HS 3 - großformatige Platten Ostfassade

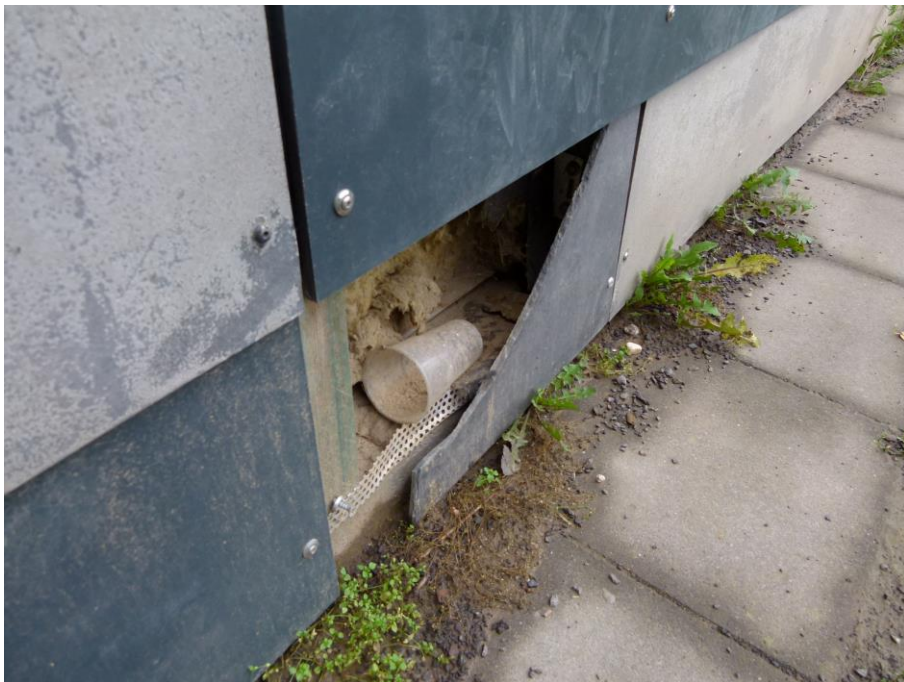
Foto 6 HS 3 - Konstruktionsaufbau Fassadenflächen

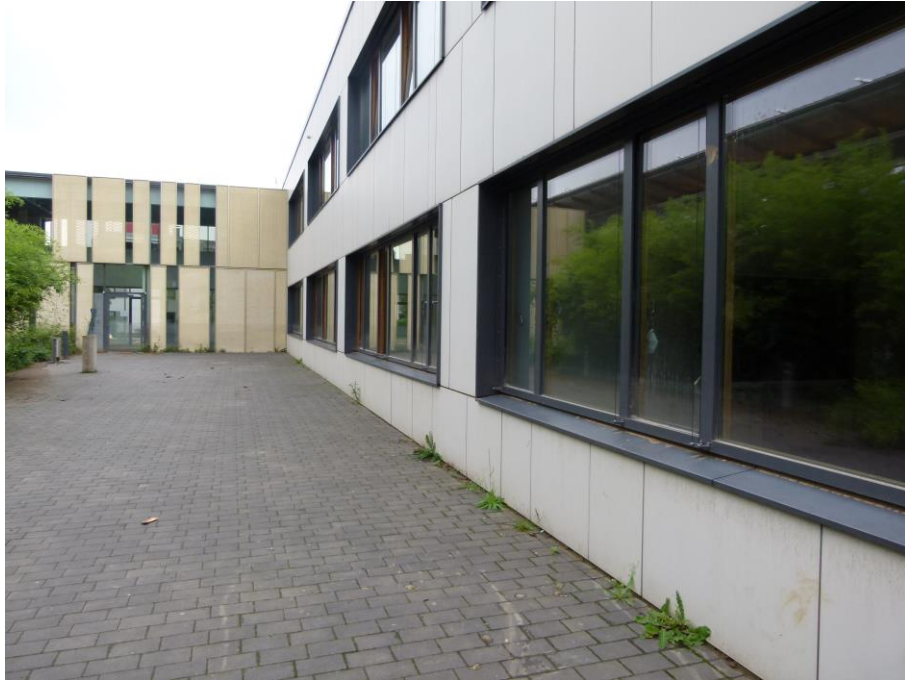
Das Haus 4 (Mensagebäude) wurde ebenfalls überflutet. Der Wasserstand war bis ca. 30 cm oberhalb der Fensterbrüstung Erdgeschoss. Siehe Foto 7 von der Westfassade bzw. der Südfassade des Verbindungsbaukörpers.

Foto 7 HS 4 - West- bzw. Südfassade

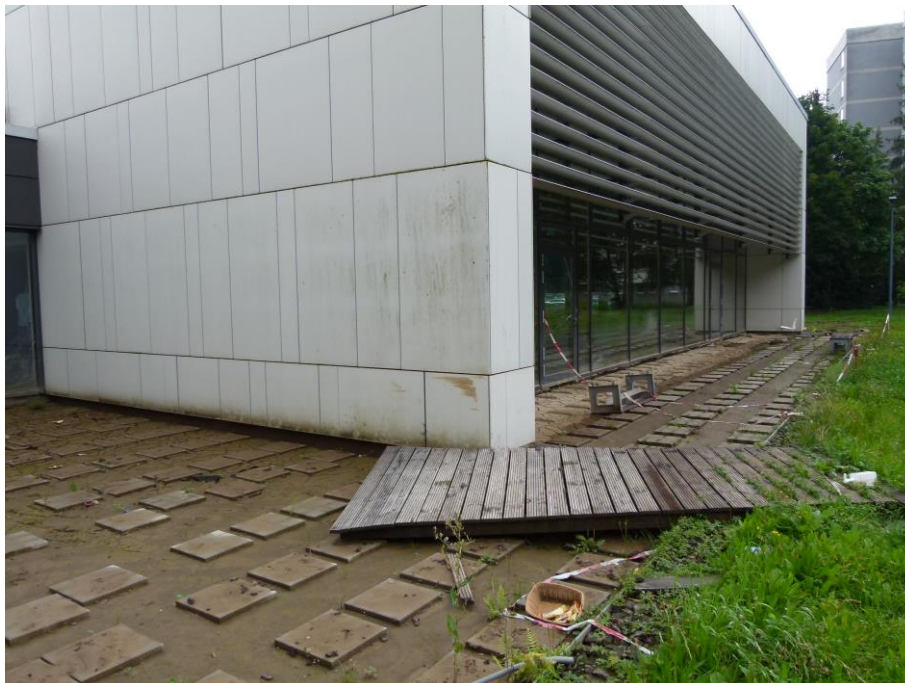
Der eigentliche Mensaraum wurde bis zu einer Höhe von ca. 1,20 m überflutet. Siehe hierzu Foto 8 mit Blick auf die Südwestecke.

Foto 8 HS 4 - Südwestecke Mensa

In diesem Foto ist auch erkennbar, dass der vorgelagerte Terrassenbelag ebenfalls zerstört ist. Dieser sollte gemäß Ausführung von Herrn Kunte ohnehin in den Sommerferien ausgetauscht werden.

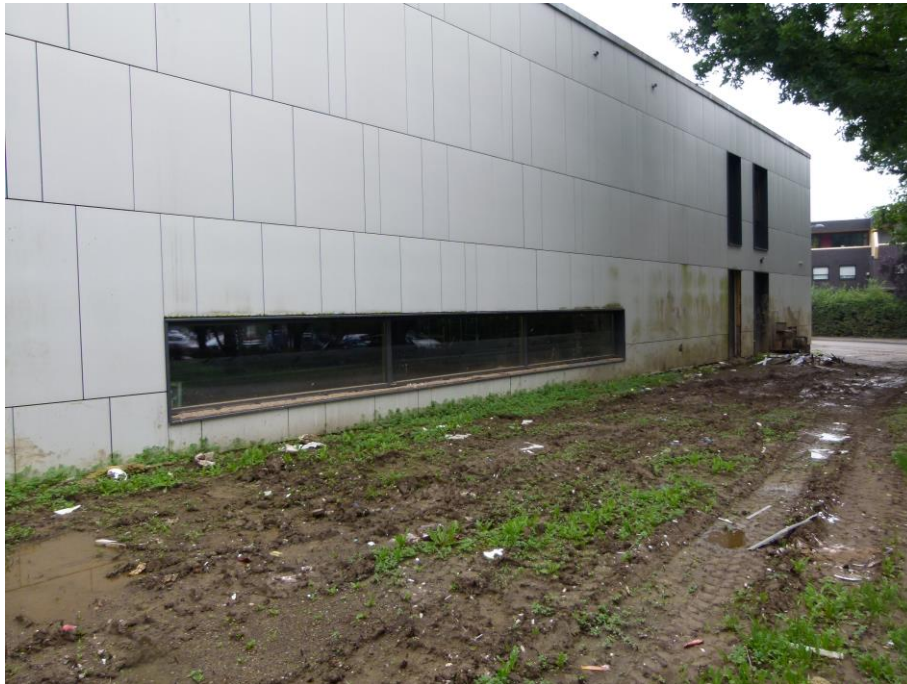
Zum Zustand der Ostfassade des Hauses 4 siehe Foto 9.

Foto 9 HS 4 - Ostfassade mit großformatigen Platten

Hier ist auch das großflächige Plattenmaterial im Bereich der Fassade bis zum nächsten Plattenstoß (ca. 2,50 m Höhe) zu ersetzen.

Dies trifft letztendlich auf alle großformatigen Plattenbekleidungen des Hauses 4 zu.

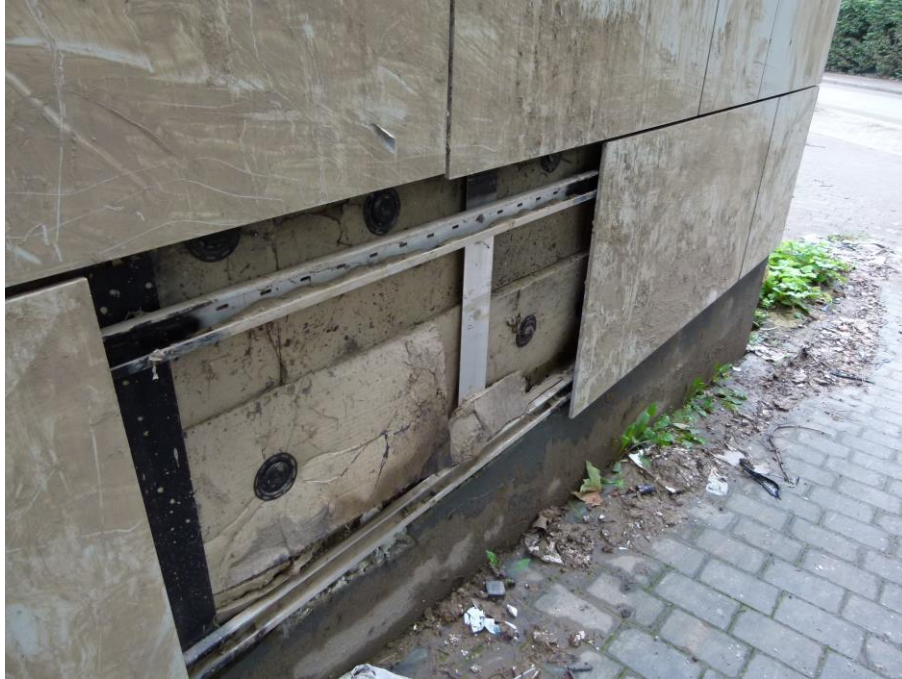
In Foto 10 ist die Fassadenunterkonstruktion erkennbar.

Foto 10 HS 4 - Detailaufnahme zur Fassadenunterkonstruktion

Die Fassadenplatten sind eingehängt. Es kann nicht mit Sicherheit gesagt werden, ob der Freiraum zum Ausheben der Platten aufgrund der Fugenbreite so groß ist, dass dies im unteren Wandbereich geschehen kann. Möglicherweise ist über die gesamte Höhe die Bekleidung wegzunehmen und dann von unten nach oben wiederum neu aufzubauen.

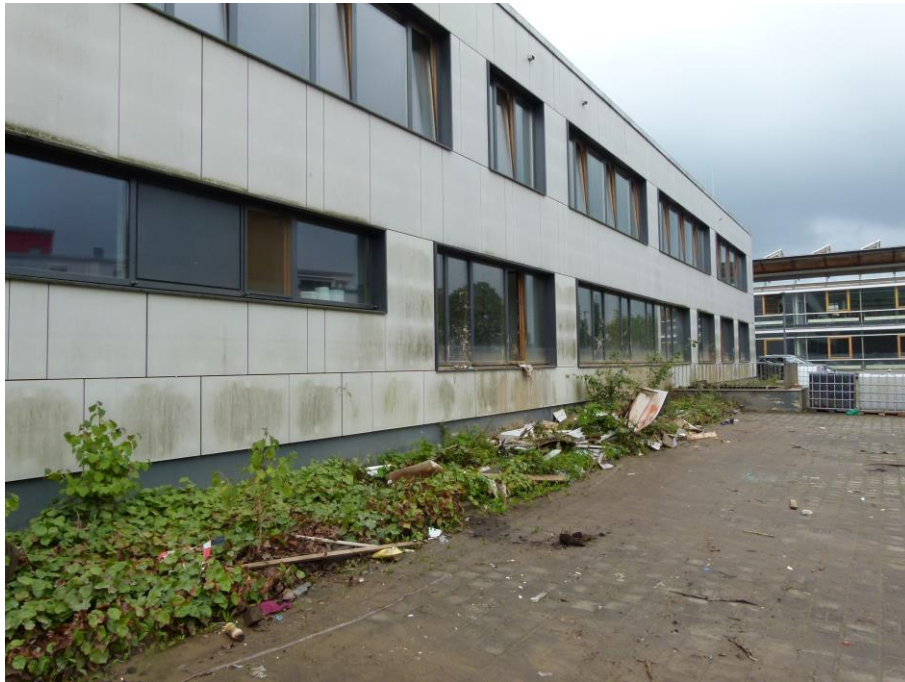
Die Nordfassade des Hauses 4 ist ebenfalls bis 40 cm oberhalb der Fensterbrüstung überflutet gewesen. Siehe Foto 11 mit Blick Richtung Haus 2.

Foto 11 HS 4 - Nordfassade mit Blick Richtung Westen

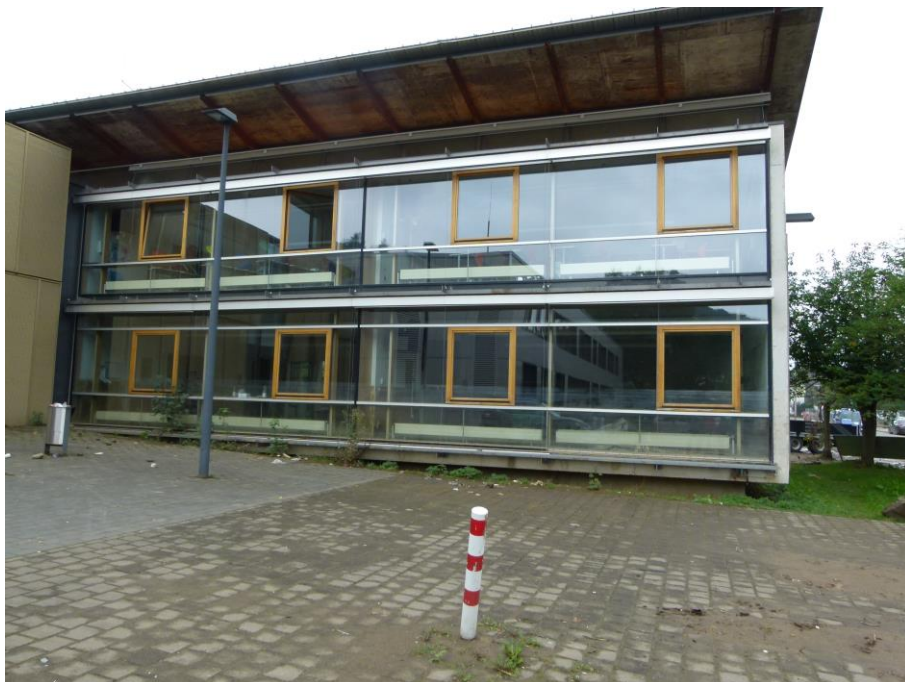
Die Südfassade des Hauses 2 (Schützbau) wurde ebenfalls bis ca. 1,20 m überflutet. Es handelt sich um eine verglaste Pfosten-Riegel-Konstruktion, welche mit großer Wahrscheinlichkeit bis zur Decke über Erdgeschoss entfernt und erneuert werden muss. Siehe Foto 12.

Foto 12 HS 2 - Südfassade nördlich des Verbindungsganges zu Haus 4

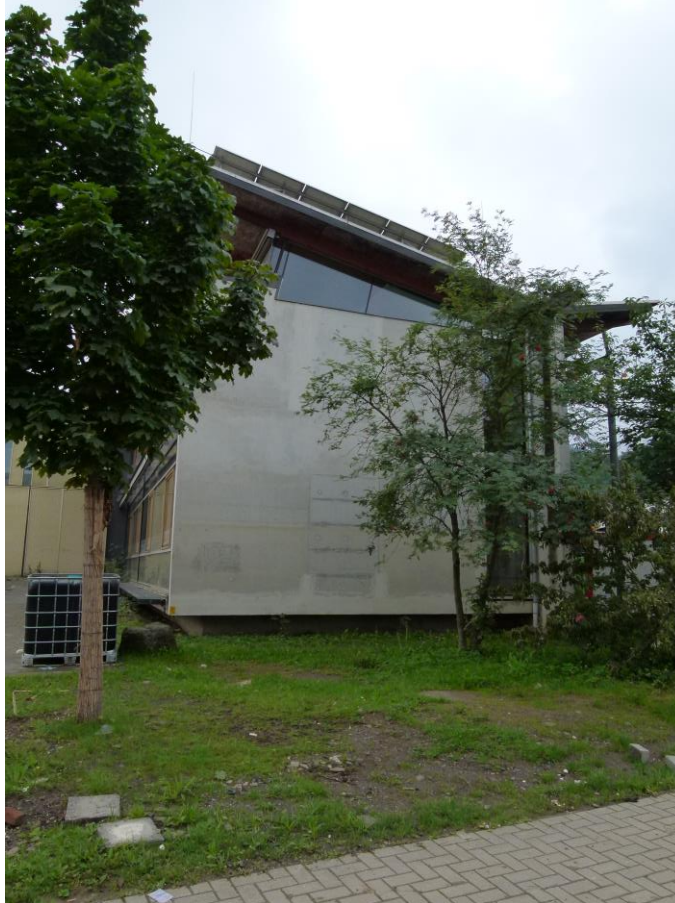
Die Nordfassade des Hauses 2 besteht im Wesentlichen aus Stahlbeton. Siehe hierzu Foto 13.

Foto 13 HS 2 - Nordfassade

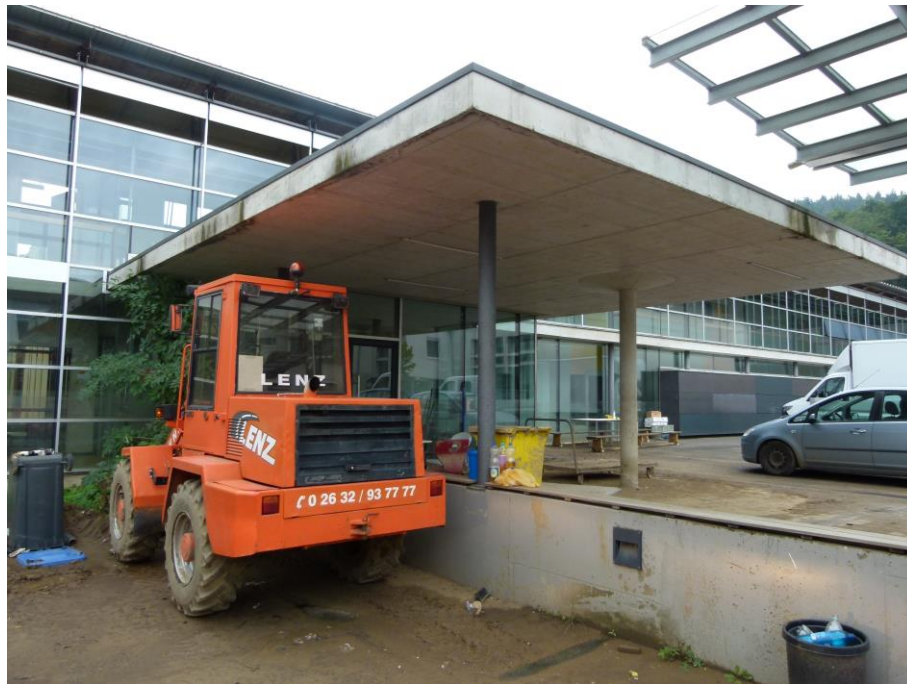
Die Westfassade des Hauses 2 besteht im Wesentlichen aus einer Pfosten-Riegel-Konstruktion. Lediglich im rückwärtigen Bereich dort, wo die Flurzone ist, sind Plattenbekleidungen vorhanden.

Foto 14 HS 2 - Westfassade Bereich Unterrichtsräume
mit Blick Richtung Süden

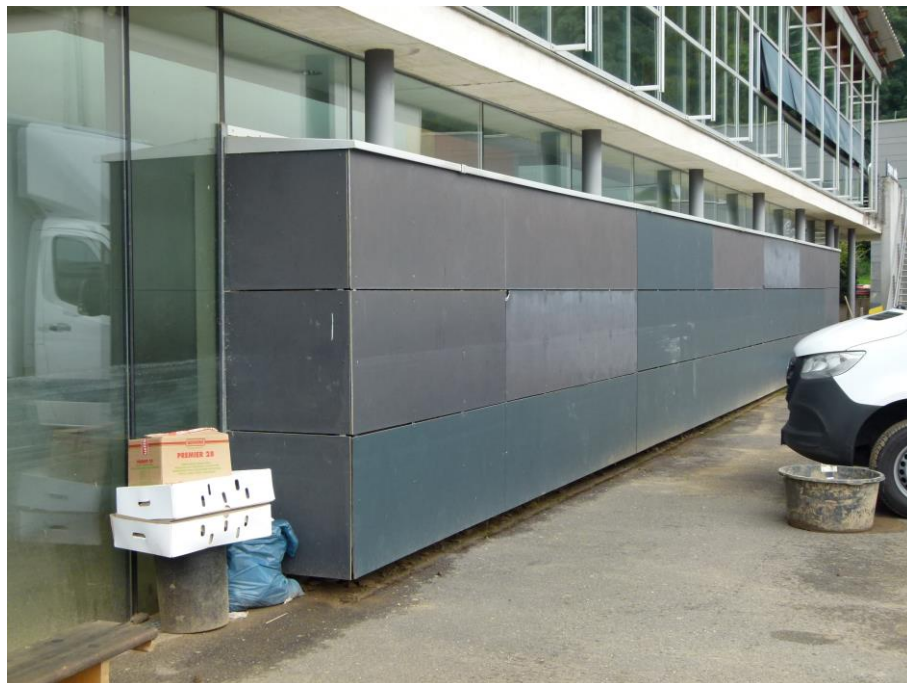
Foto 15 HS 2 - Westfassade Bereich Flure mit Blick Richtung Süden

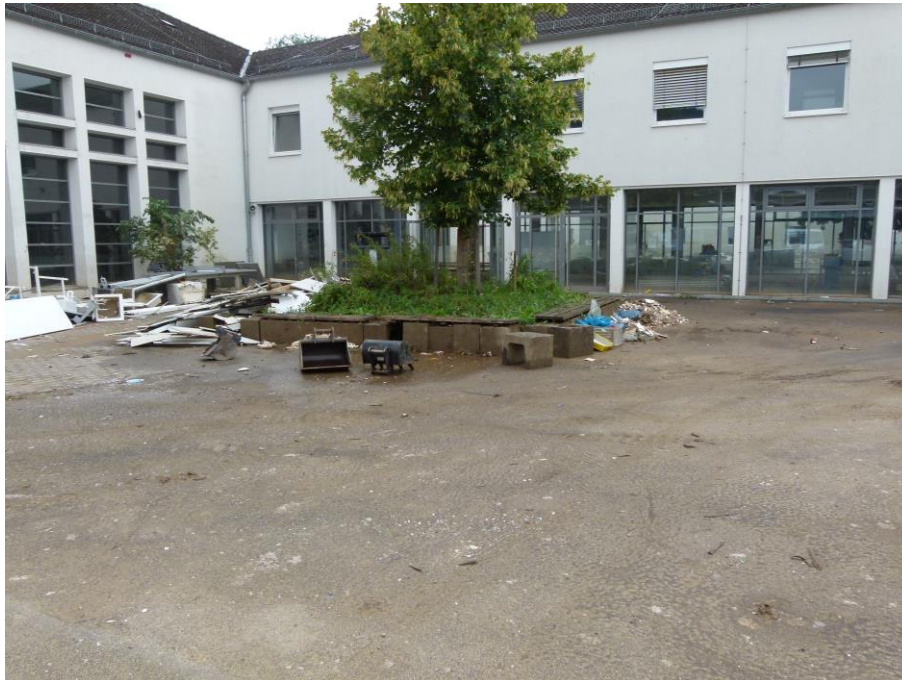
Die Außenanlagen sind nur in Teilbereichen betroffen. So ist beispielsweise die Einfassung eines Pflanzbeetes vor Haus 1 zerstört. Siehe Foto 16.

Foto 16 zerstörtes Pflanzbeet vor Haus 1

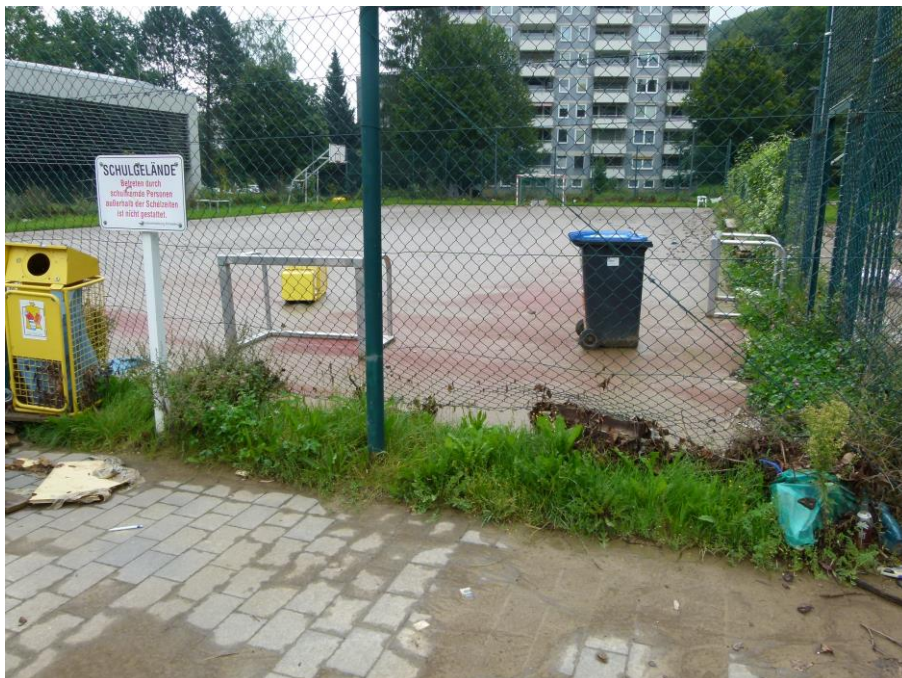
Der Sportplatz besteht aus einem Kunststoffbelag. Hier muss zuerst gereinigt werden, um sagen zu können, inwieweit dort Schäden sind. Die Zaunanlage wurde allerdings in Teilbereichen durch Treibgut zerstört. Siehe Foto 17 mit Blick auf den Sportplatz in Richtung Osten.

Foto 17 Sportplatz mit Blick Richtung Osten

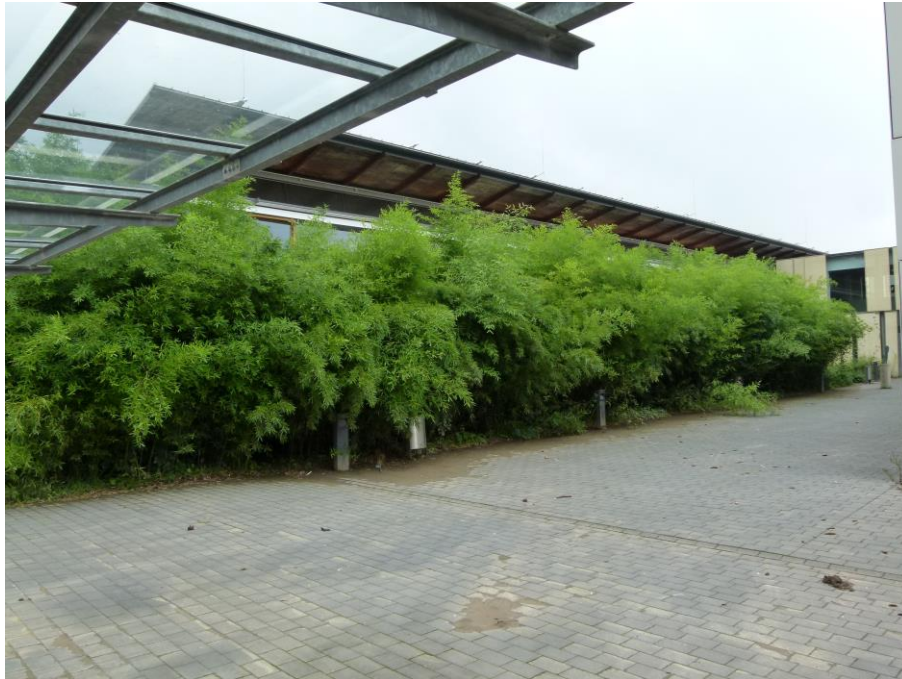
Der Bewuchs vor der Ost- bzw. Südfassade des Hauses 2 muss entfernt werden, da man ansonsten die notwendigen Arbeiten an der Fassade nicht durchführen kann. Siehe Foto 18.

Foto 18 Bewuchs vor der Ost- bzw. Südfassade des Hauses 2

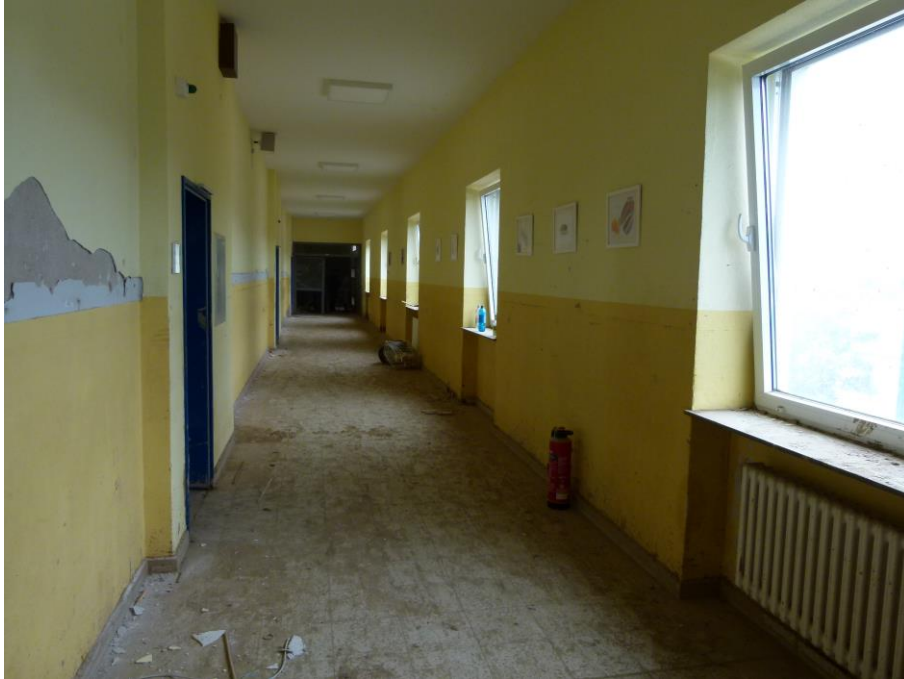
Innerhalb des Erdgeschosses stand das Wasser bis ca. 1,30 m oberhalb des Erdgeschossniveaus. Siehe Foto 19 vom Nordflur mit Blick Richtung Westen.

Foto 19 HS 1 - Zustand Nordflur mit Blick Richtung Westen

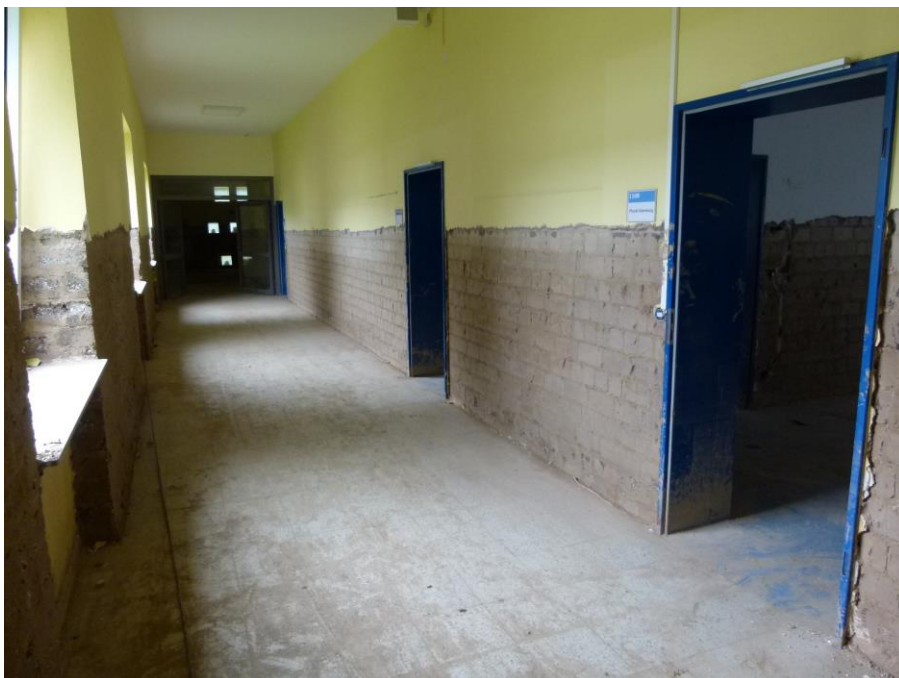
Innerhalb der Erdgeschossebene bestehen die Wände aus Bims- bzw. Kalksandsteinmauerwerk. Siehe hierzu Foto 20 vom Westflur mit Blick Richtung Süden.

Foto 20 HS 1 - Zustand Westflur mit Blick Richtung Süden

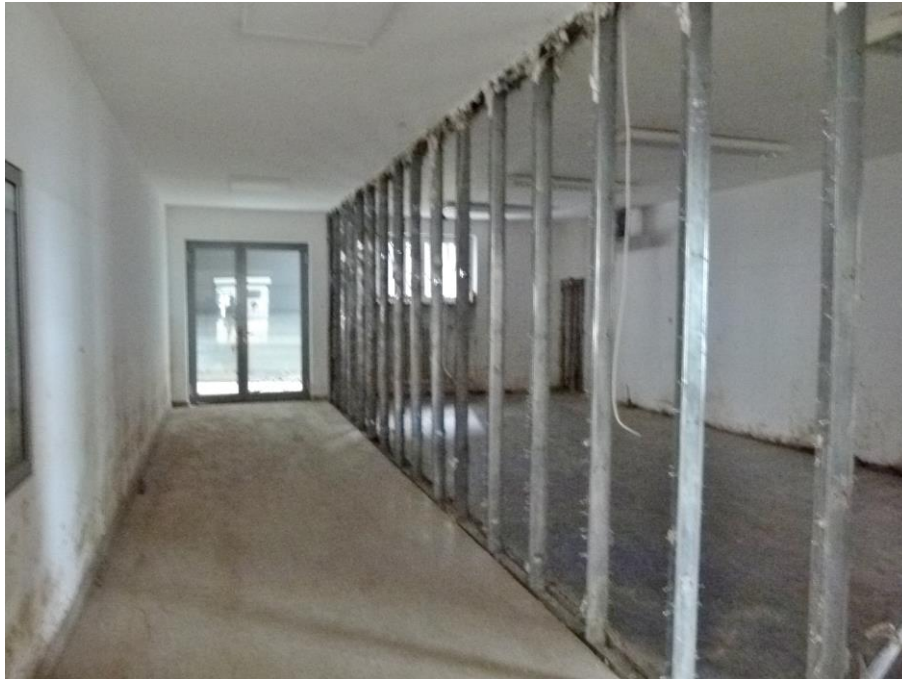
Bei wenigen Wänden ist es so, dass dort eine Ständerwand eingebaut worden ist. Siehe hierzu Foto 21 beispielsweise vom Übergang zu Haus 3 mit Blick Richtung Süden.

Foto 21 HS 1 Flur zum Haus 3 mit Blick Richtung Süden

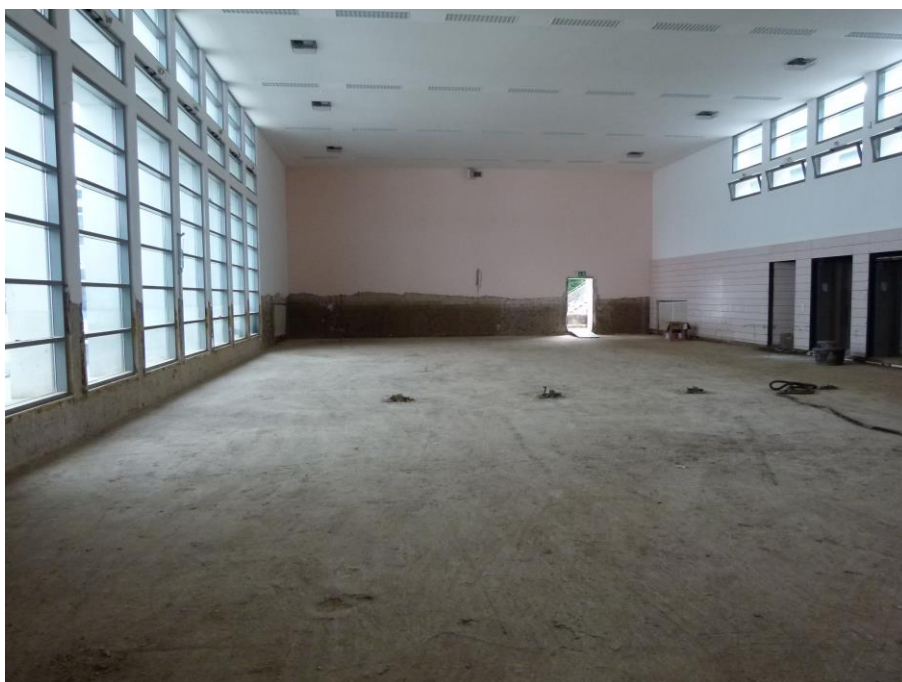
Die kleine Turnhalle von Haus 1 wurde ebenfalls bis zu einer Höhe von 1,30 m überflutet. Siehe hierzu Foto 22.

Foto 22 HS 1 - Überflutungshöhe kleine Turnhalle mit Blick Richtung Osten

Die Wand zu den Geräteräumen für die beiden Turnhallen war mit einer Holzverkleidung ausgestattet. Dies ist in Foto 22 erkennbar.

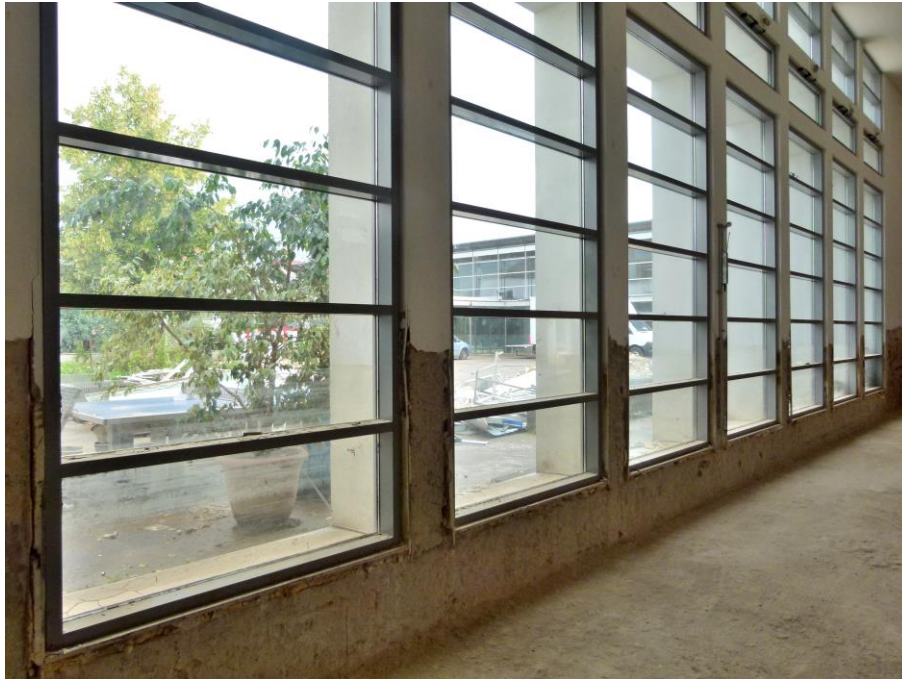
Die Pfosten-Riegel-Konstruktion wurde ebenfalls überflutet. Diese hat eine ungefähre Höhe von 3,60 m. Es handelt sich um sieben Felder mit einer Breite von rund 1,65 m. Siehe Foto 23.

Foto 23 Pfosten-Riegel-Konstruktion Nordfassade

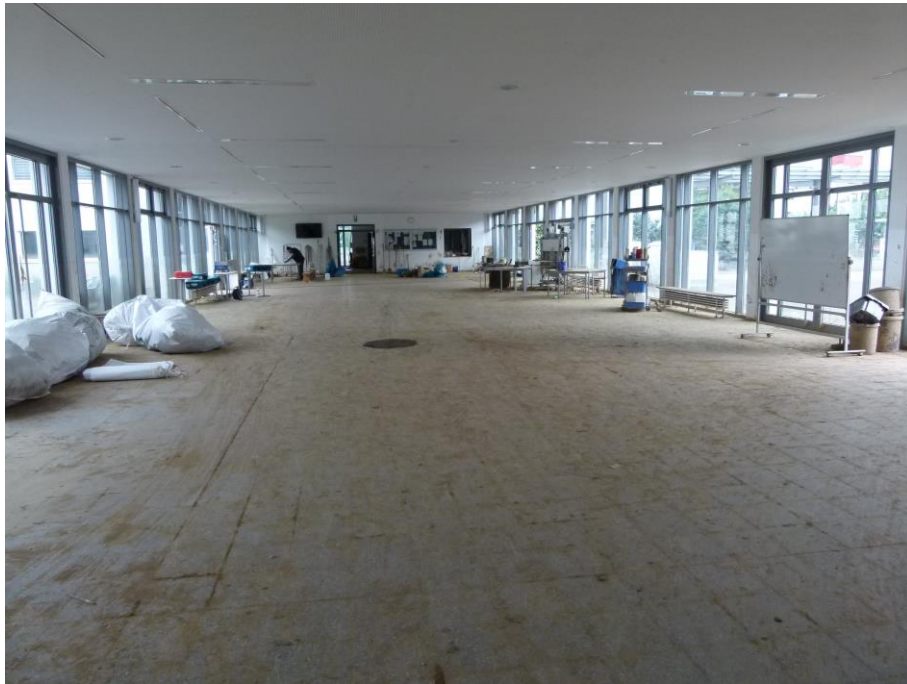
Die Eingangshalle von Haus 1 wurde bis zu einer Höhe von ca. 1,30 m überflutet. Die beiden Fassaden West- bzw. Ostseite bestehen aus einer Pfosten-Riegel-Konstruktion mit einer Höhe von ca. 2,80 m. Siehe Foto 24 mit Blick Richtung Norden.

Foto 24 HS 1 - Pfosten-Riegel-Konstruktion Eingangshalle mit Blick Richtung Norden

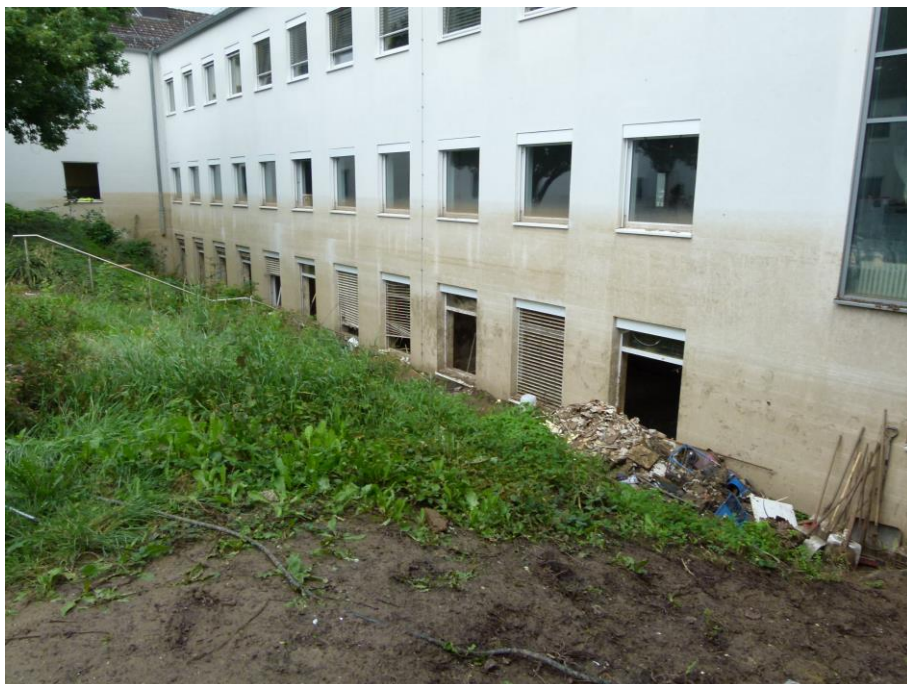
Im Innenhof sind im Wesentlichen die Pflanzflächen betroffen. Hier ist zu berücksichtigen, dass die Südfassade des Untergeschosses nördlicher Riegel ebenfalls betroffen ist. Siehe hierzu Foto 25 mit Blick Richtung Westen.

Foto 25 HS 1 - Südfassade Innenhof mit Blick Richtung Westen

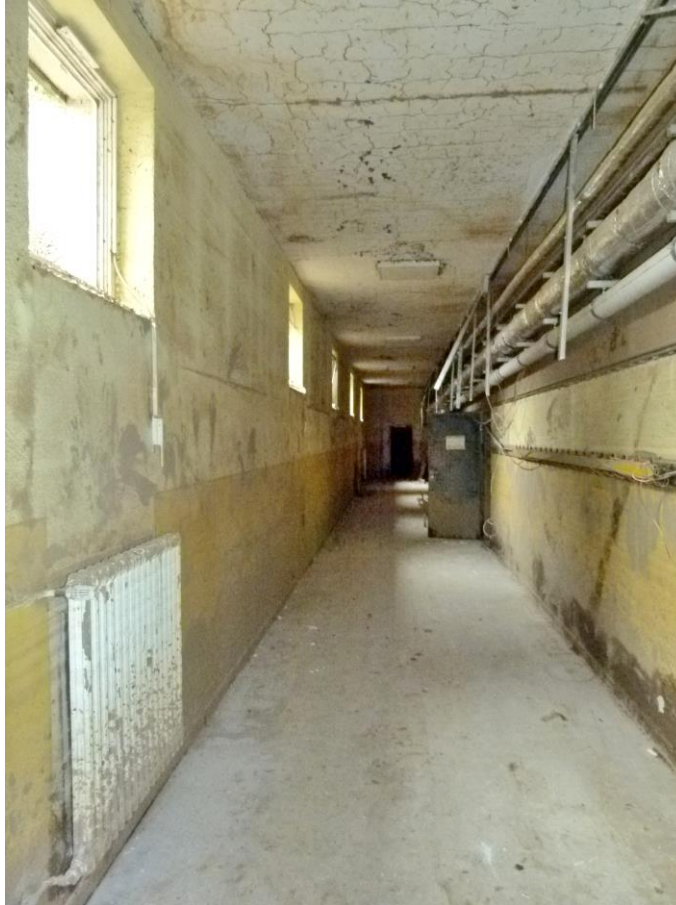
Das Untergeschoss wurde komplett überflutet. Siehe hierzu Foto 26 vom nördlichen Flur mit Blick Richtung Osten.

Foto 26 HS 1 - Zustand Nordflur mit Blick Richtung Osten

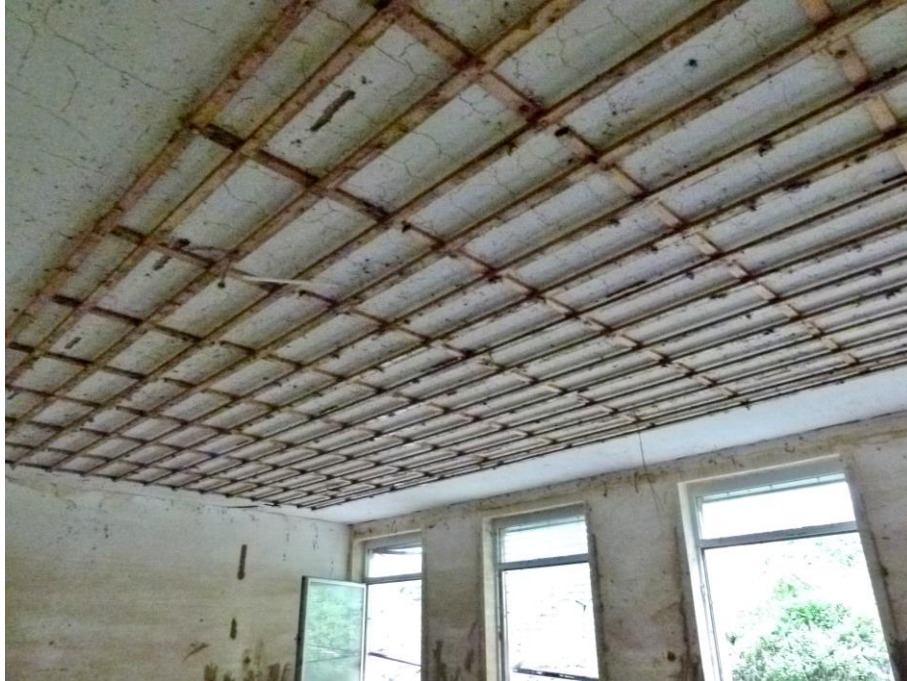
In den Unterrichtsräumen des Untergeschosses sind Abhangdecken vorhanden, welche aufgrund der Überflutung zu erneuern sind. Siehe Foto 27.

Foto 27 HS 1 - Abhängedecken in den Unterrichtsräumen

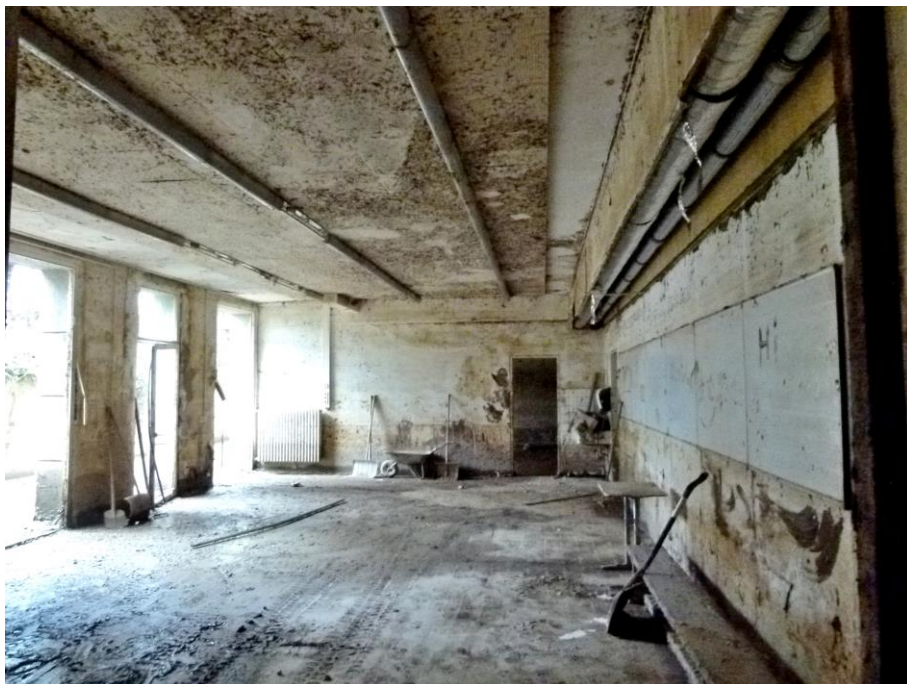
Im westlichen Unterrichtsraum angrenzend an den Töpferraum ist nochmals erkennbar, dass Abhängedecken vorhanden sind, welche aufgrund der Überflutung zu erneuern sind. Siehe Foto 28 mit Blick Richtung Norden.

Foto 28 HS 1 - Abhängedecke westlicher Unterrichtsraum mit Blick Richtung Norden

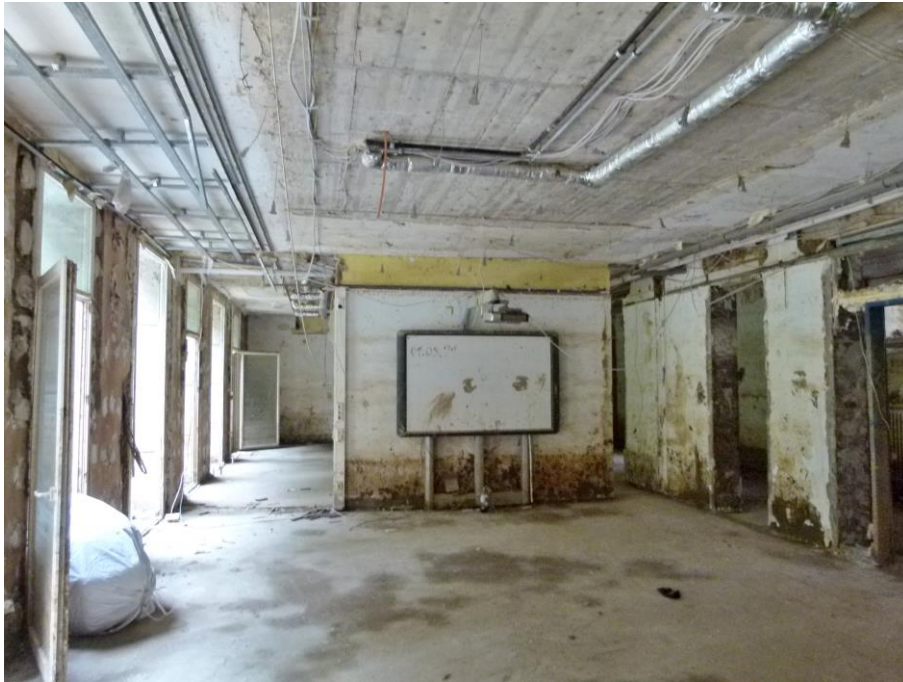
Im südlichen Gebäudetrakt Untergeschoss am Anschluss zum südlich vorgelagerten Lichthof ist erkennbar, dass teilweise die Wände massiv sind. Teilweise wurde der Anschluss zur Innen- und Außenfassade mittels Gipskarton hergestellt. Es ist auch erkennbar, dass in diesen Räumen eine Abhangdecke vorhanden war. Siehe Foto 29 mit Blick Richtung Westen.

Foto 29 HS 1 - Unterrichtsraum südlicher Gebäudetrakt mit Blick Richtung Westen

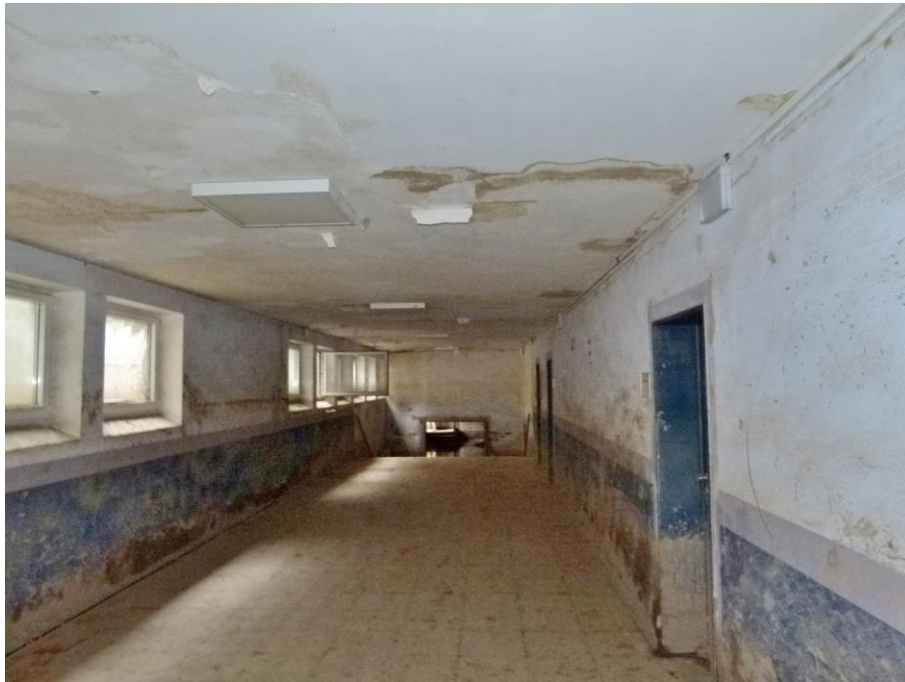
Im Bereich des Flures des östlichen Gebäudetraktes unterhalb der Eingangshalle ist erkennbar, dass dort keine Abhangdecke vorhanden ist. Siehe Foto 30 mit Blick Richtung Norden.

Foto 30 HS 1 - Flur unterhalb Eingangshalle mit Blick Richtung Norden

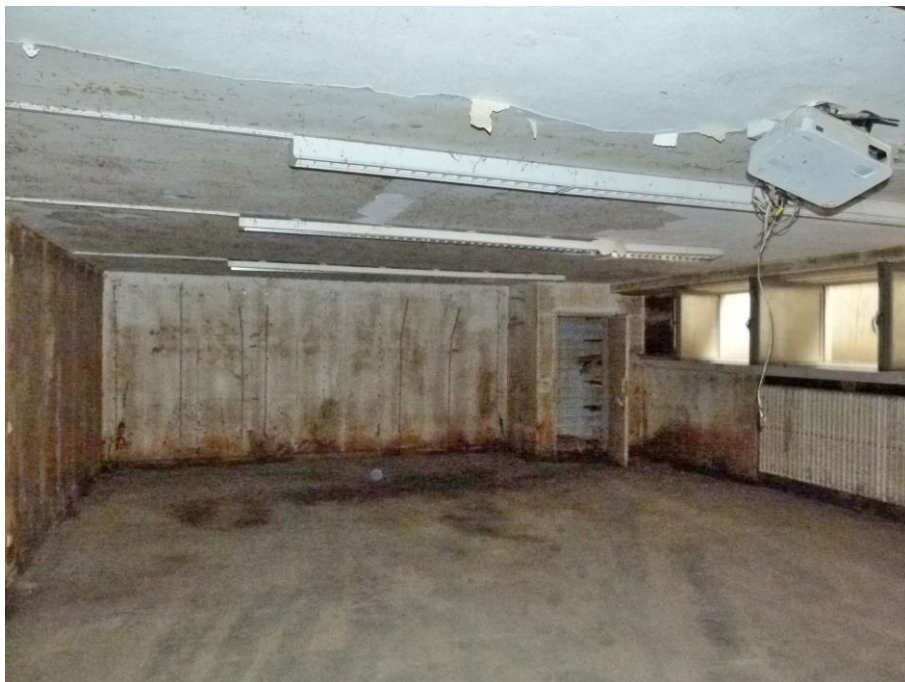
Bei dem Musikraum ist wiederum erkennbar, dass eine Abhänge-
decke vorhanden ist. Siehe Foto 31 mit Blick Richtung Norden.

Foto 31 HS 1 - Musikraum mit Blick Richtung Norden

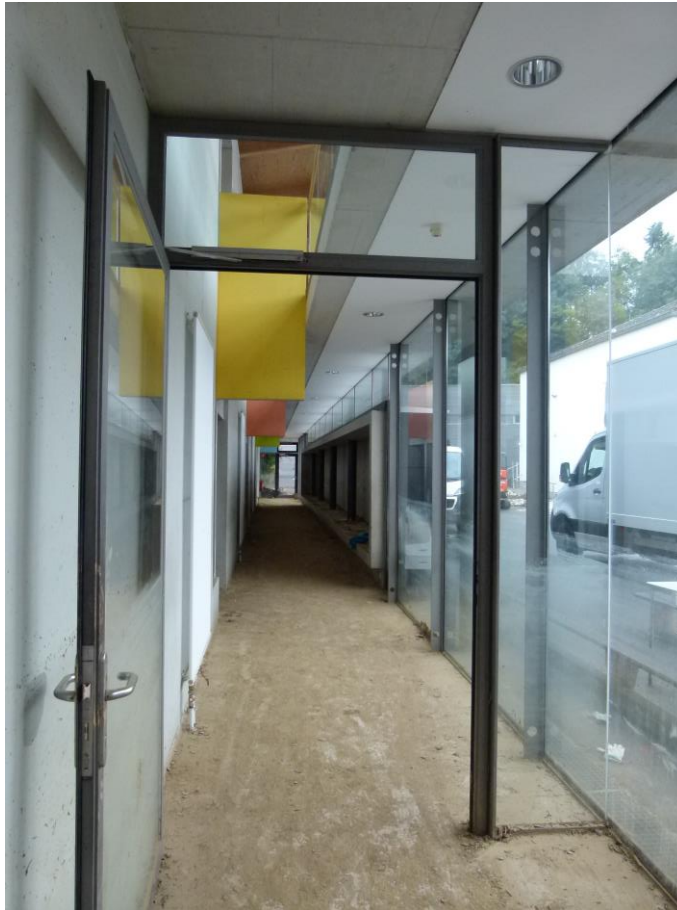
Zum westlichen Flur mit Blick Richtung Süden siehe Foto 32. Es ist erkennbar, dass die Garderobe in der Wandnische der Fassade eingebaut war.

Foto 32 HS 2 - Flurzone mit Blick Richtung Süden

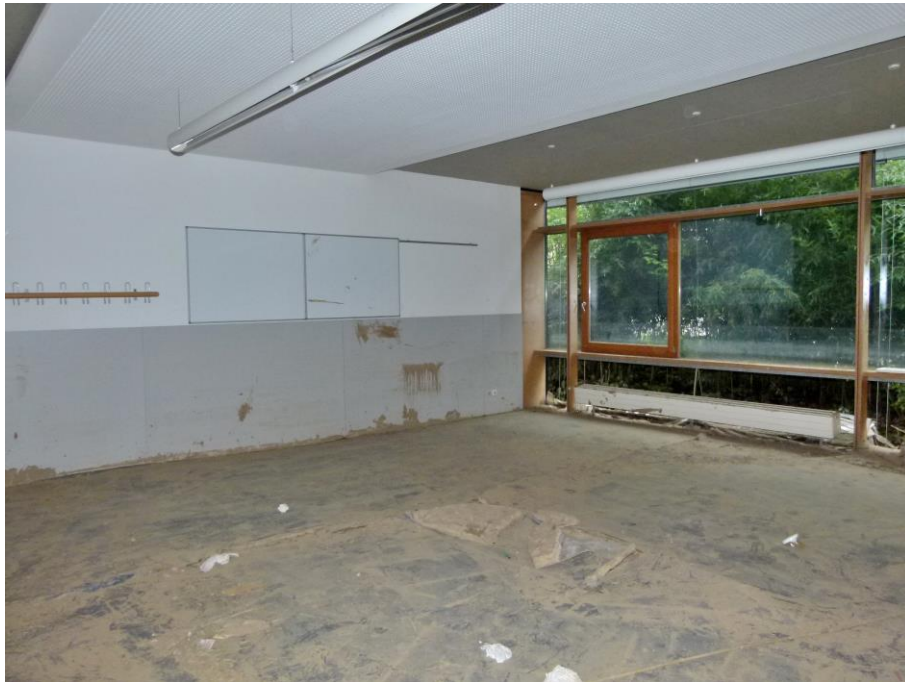
Die Flurtrennwand und auch die Trennwände zwischen den einzelnen Unterrichtsräumen bestehen aus Beton. Zum typischen Unterrichtsraum siehe Foto 33 mit Blick Richtung Nordosten.

Foto 33 HS 2 - Unterrichtsraum mit Blick Richtung Nordosten
