GUTACHTEN NR. S 18 / 2021 - C

Are-Gymnasium
Mittelstraße 110
53474 Bad Neuenahr-Ahrweiler

Überprüfung Überflutungsschäden

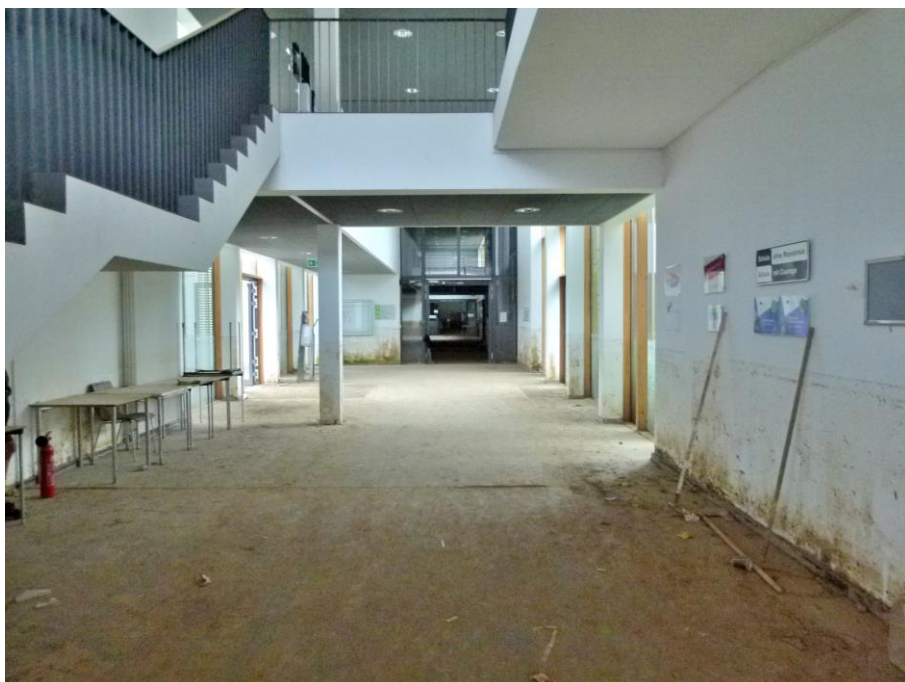
Über die Eingangshalle des Hauses 2 führt ein Verbindungsbaukörper bis hin in Haus 4. Die Wände sind in Stahlbeton bzw. Mauerwerk, welches dann verputzt ist. Die Böden bestehen aus einem Terrazzobelag, welcher durchgängig auch in der Flurzone Haus 4 vorhanden ist. Zum Blick in die Flurzone Richtung Haus 4 siehe Foto 34.

Foto 34 HS 2 - Flurzone mit Blick Richtung Osten zu Haus 4

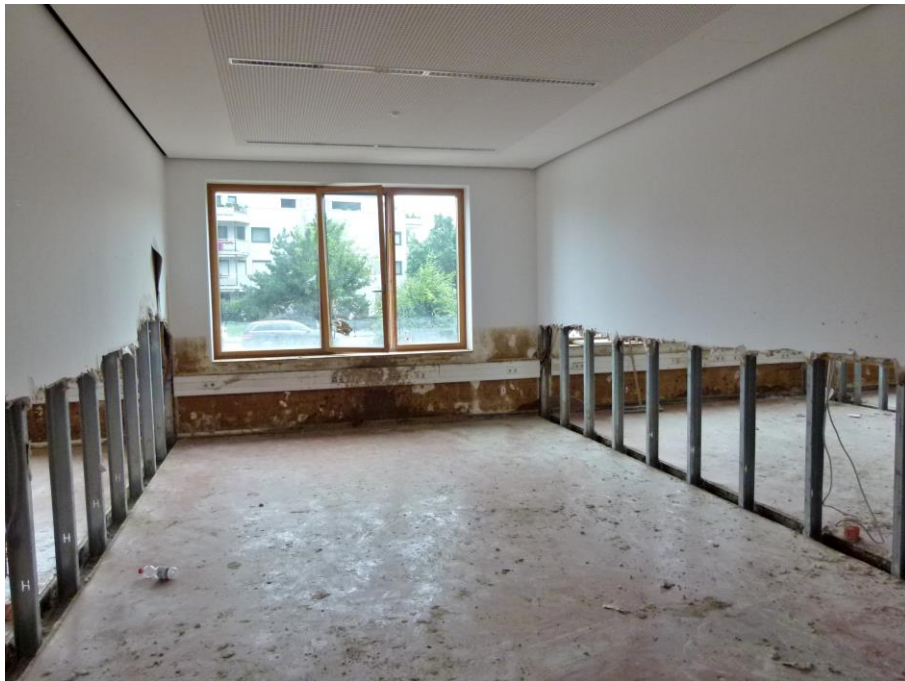
Zur Nordseite des Hauses 4 sind Nebenräume. Die Trennwände zwischen den jeweiligen Nebenräumen sind aus Gipskarton. Die Gipskartonwände müssen komplett entfernt werden, da ein Anarbeiten zwar möglich, aber aus wirtschaftlichen Gründen in Frage zu stellen ist. In dem Zusammenhang muss dann auch die Abhangdecke in den jeweiligen Räumen ausgebaut werden. Siehe Foto 35.

Foto 35 HS 4 - Nebenräume mit Blick Richtung Norden

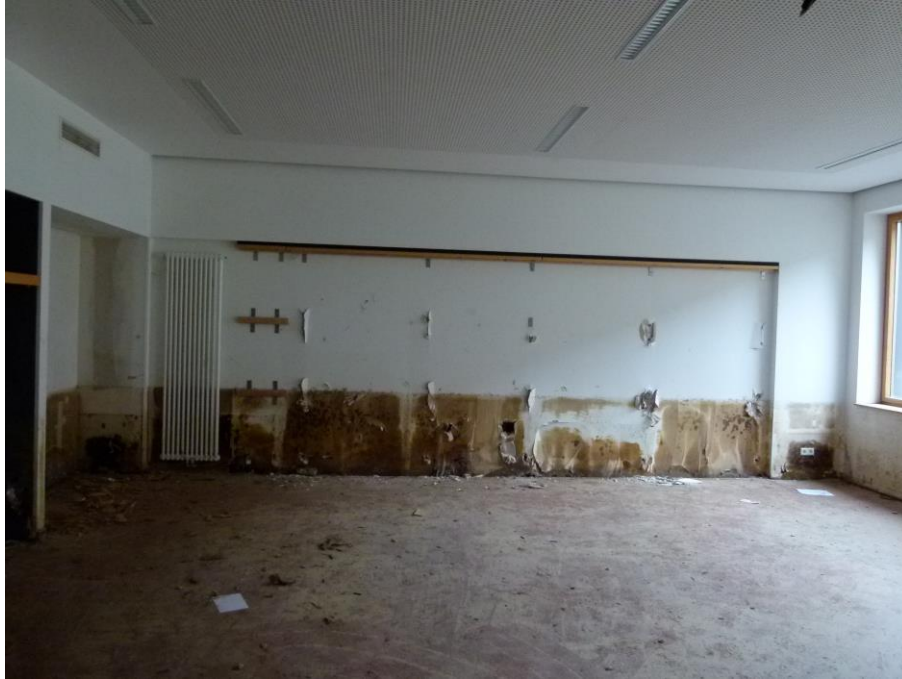
Westlich der Mensa sind sechs Klassenräume (4 auf der Nordseite / 2 auf der Ostseite). Dort sind die Trennwände in Gipskarton.

Foto 36 HS 4 - Trennwand aus Gipskarton zwischen den Klassenräumen mit Blick Richtung Süden

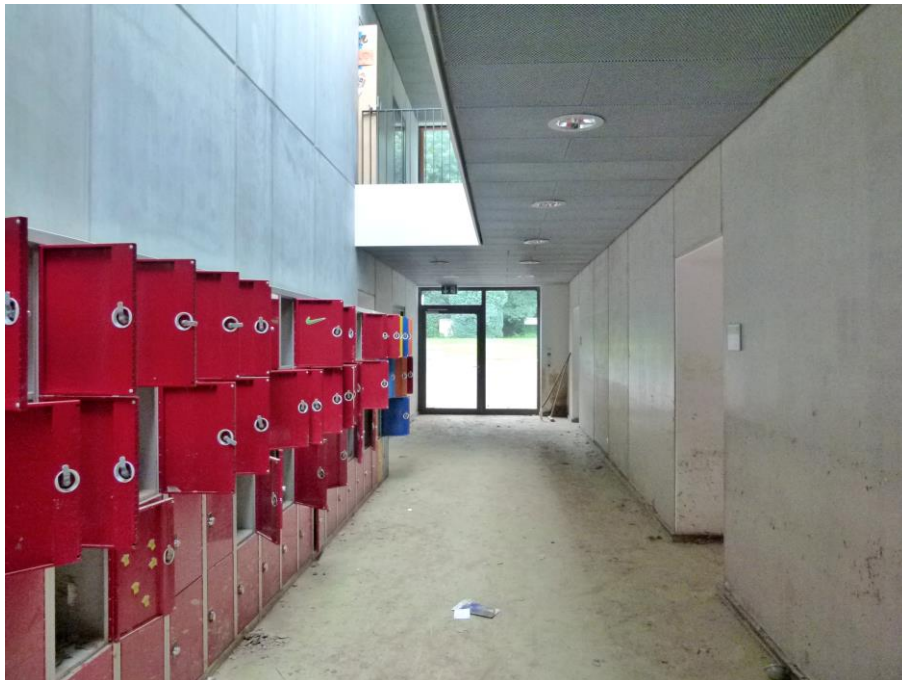
Die Flurtrennwände sind aus Stahlbeton. Siehe Foto 37 mit Blick Richtung Süden.

Foto 37 HS 4 - Flur mit Blick Richtung Süden

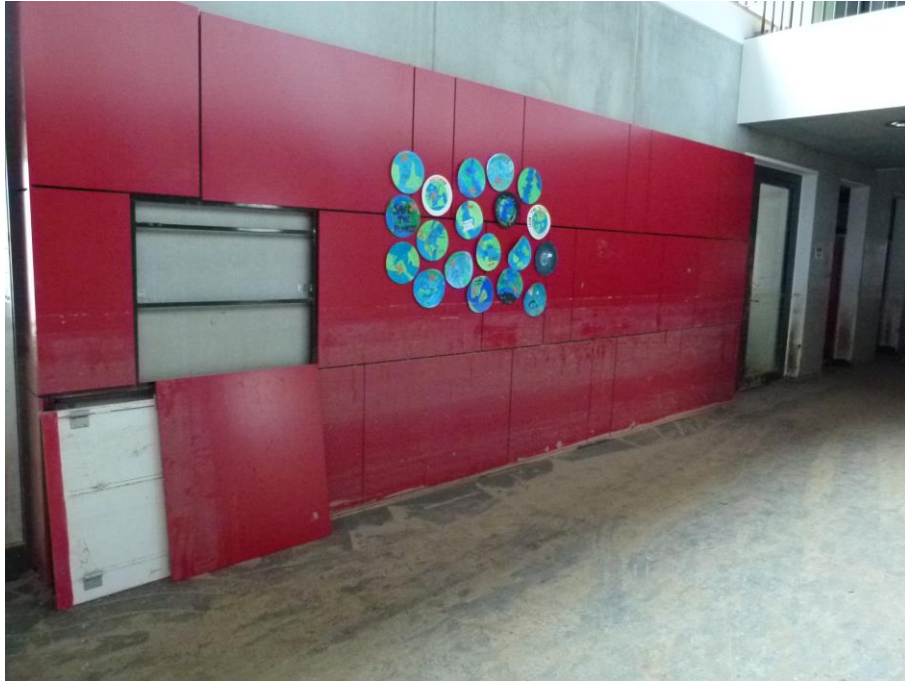
Innerhalb der Flurzone ist eine Teilfläche der Wand mit großformatigen Platten, welche lackiert sind, bekleidet. Siehe hierzu Foto 38 von der südlichen Flurwand zwischen Zugang Bistro und Zugang Mensa.

Foto 38 HS 4 Wandbekleidung an der Südwand der Flurzone

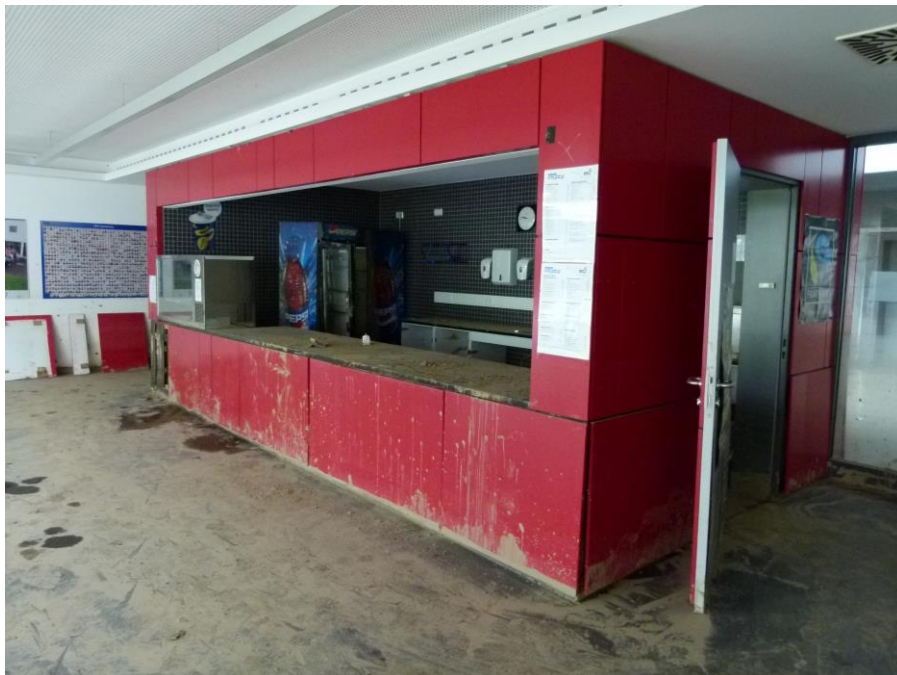
Die Ausgabe des Bistros ist mit gleichem Material in Leichtbaukonstruktion erstellt. Siehe Foto 39.

Foto 39 HS 4 - Ausgabe Bistro

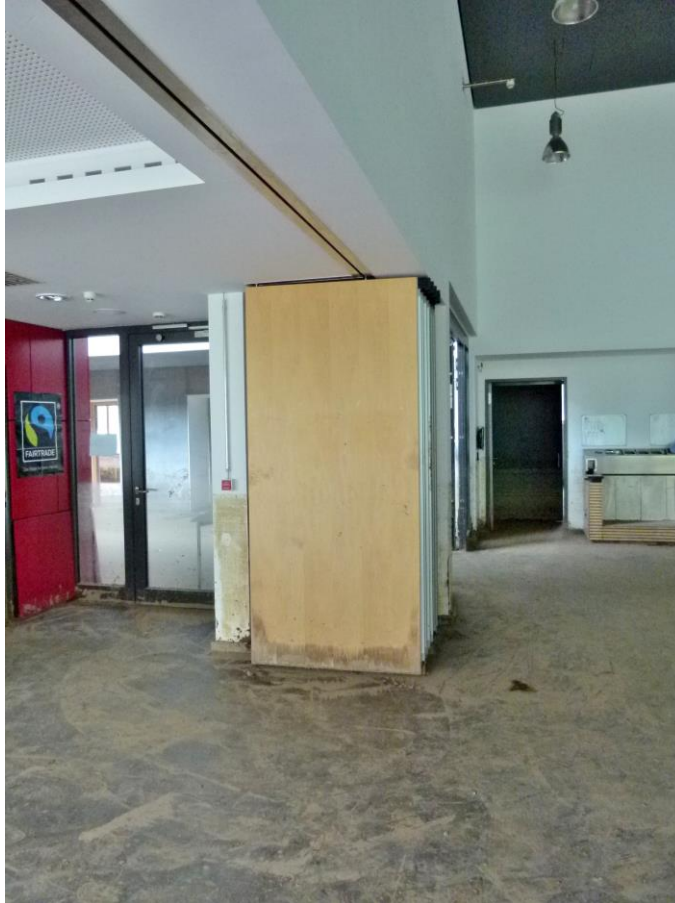
Eine Besonderheit ist die mobile Trennwand zwischen Mensa und Bistro. Diese muss erneuert werden. Siehe Foto 40.

Foto 40 HS 4 - mobile Trennwand zwischen Bistro und Mensa

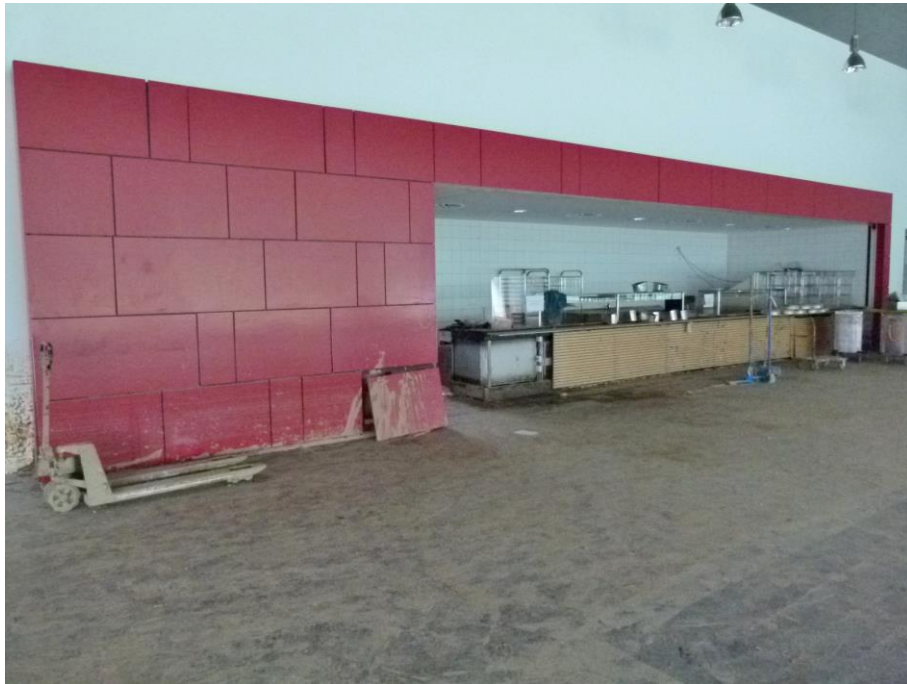
Die Plattenbekleidung im Bereich der Essensausgabe Mensa ist ebenfalls komplett zerstört. Siehe Foto 41 mit Blick Richtung Nord-osten.

Foto 41 HS 4 - Ausgabe Mensa mit Blick Richtung Nordosten

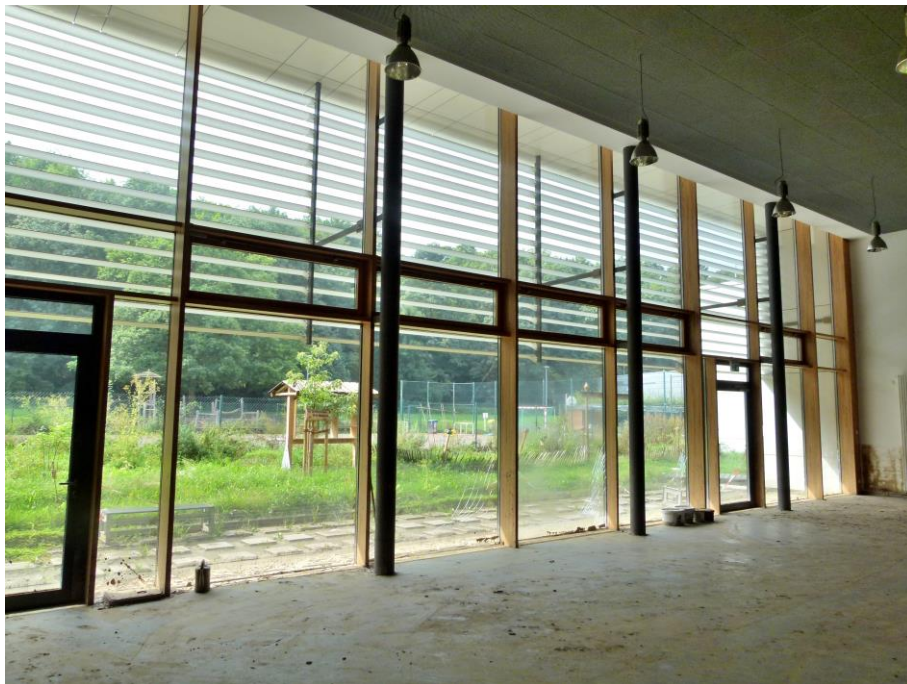
Die Südfassade der Mensa besteht aus einer 6,30 m hohen Pfosten-Riegel-Konstruktion, wobei die Pfosten aus Brettschichtholz hergestellt wurden. Siehe Foto 42.

Foto 42 HS 4 - Pfosten-Riegel-Fassade Mensa (Südseite)

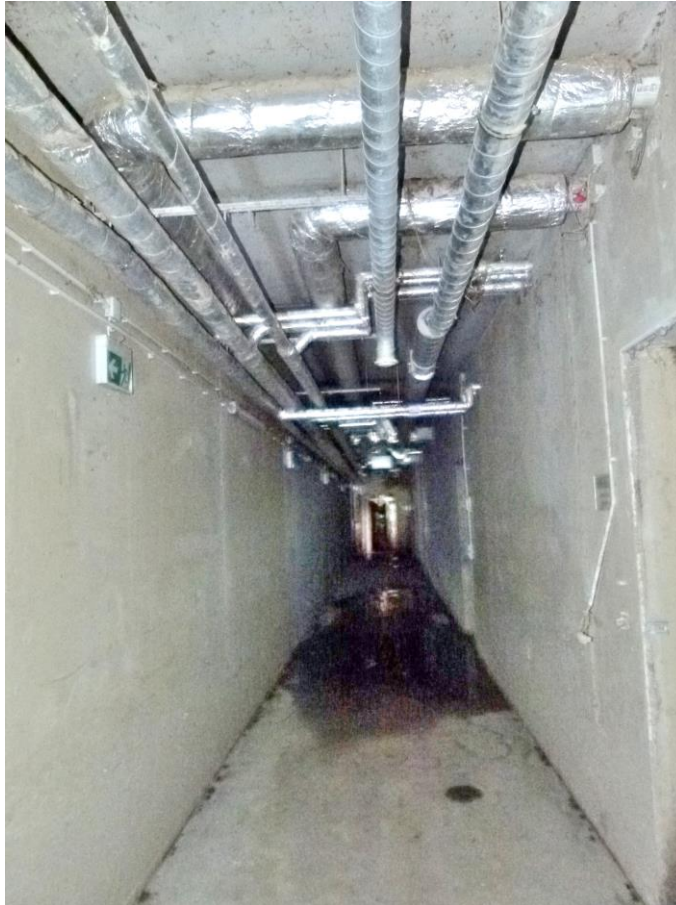
Innerhalb des Kellergeschosses des Hauses 4 sind komplett nur Technikräume untergebracht. Alle Wände bestehen aus einer Massivkonstruktion. Siehe Foto 43 von der Flurzone bzw. Foto 44 von Lager- bzw. Photovoltaikelementen.

Foto 43 HS 4 - Flurzone Kellergeschoss mit Blick Richtung Westen

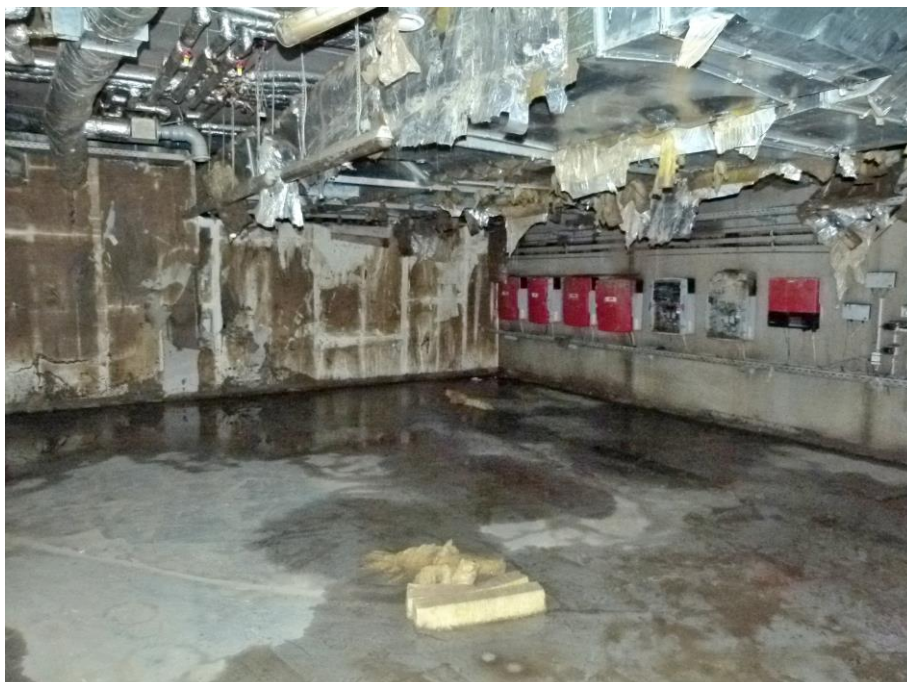
Foto 44 HS 4 - Lagerraum Untergeschoss mit Blick Richtung Nordwesten

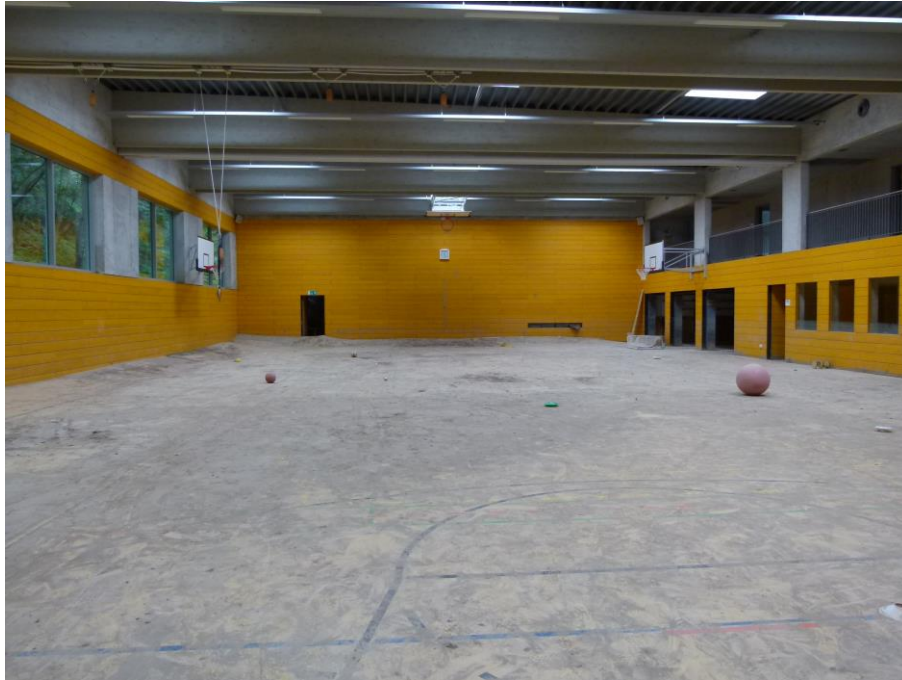
Die Turnhalle wurde bis zu einer Höhe von ca. 1,20 m überflutet. Siehe Foto 45. Die Turnhalle ist umlaufend mit Holz bekleidet.

Foto 45 HS 3 - Turnhalle mit Blick Richtung Westen

Die Holzbekleidung und der Sportboden sind zu erneuern.

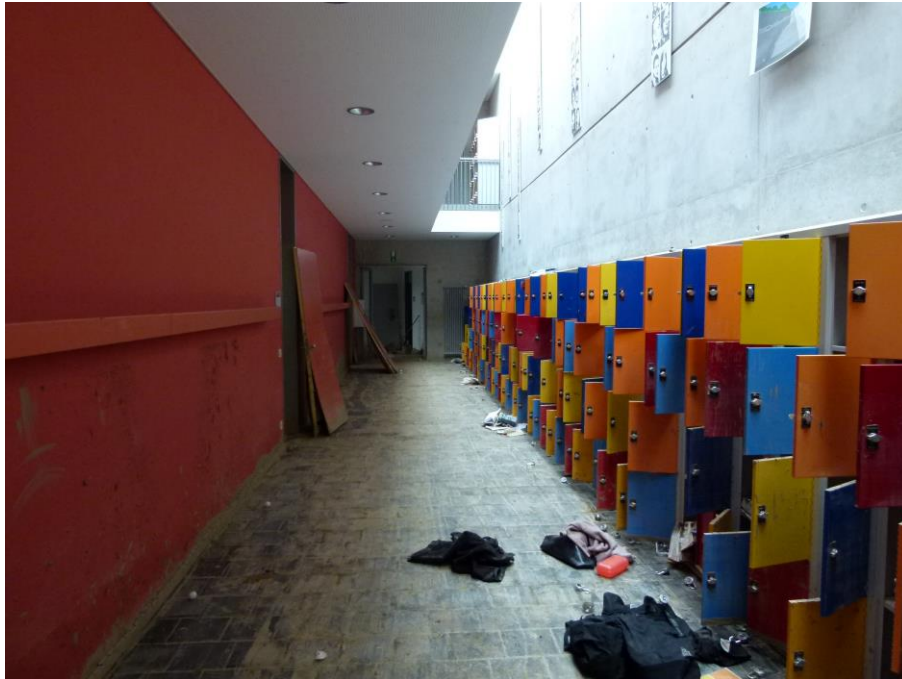
Westlich der Turnhalle ist ein Trakt mit drei Unterrichtsräumen. Die Flurwände bestehen aus Beton bzw. verputztem Mauerwerk. Siehe Foto 46 mit Blick Richtung Norden.

Foto 46 HS 3 - Flurzone vor den Unterrichtsräumen mit Blick Richtung Norden

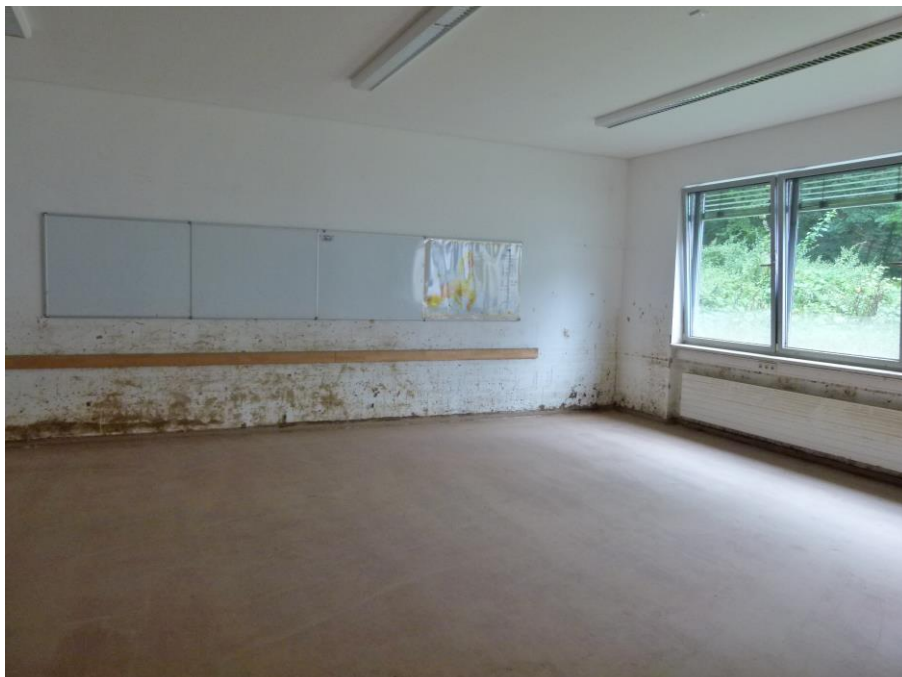
Die Wände zwischen den jeweiligen Unterrichtsräumen sind aus einer Massivkonstruktion, welche verputzt ist. Siehe Foto 47.

Foto 47 HS 3 - verputzte Trennwände zwischen den Unterrichtsräumen mit Blick Richtung Süden
