GUTACHTEN NR. S 18 / 2021 - D

Peter-Joerres-Gymnasium Ahrweiler
Uhlandstraße 30
53474 Bad Neuenahr-Ahrweiler

Überprüfung Überflutungsschäden

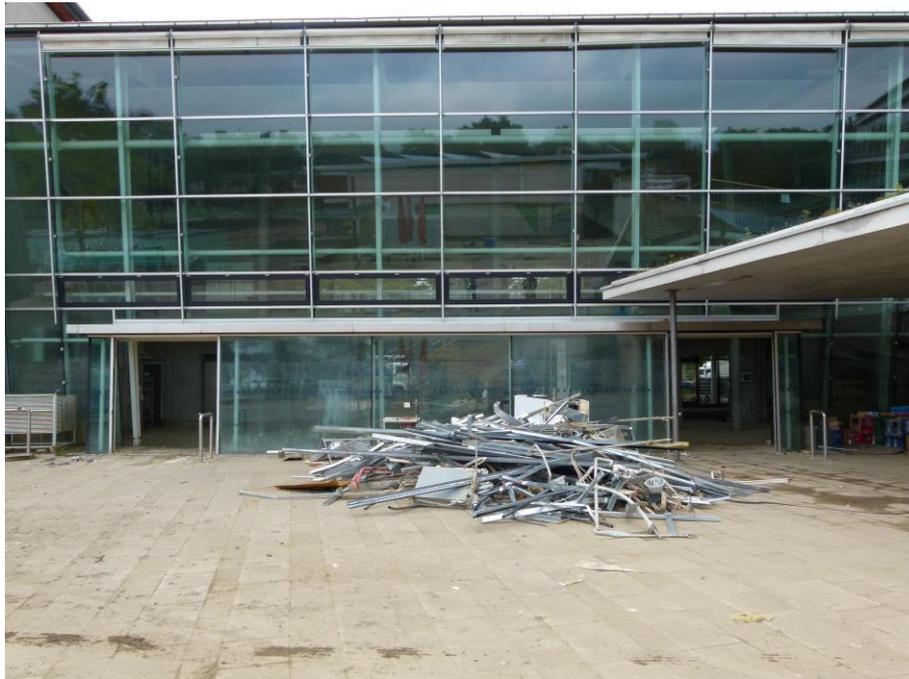
Das Gebäude wurde bis zu einer Höhe von ca. 2 m überflutet. Siehe hierzu Foto 1 vom Foyerbereich mit Blick auf die Westfassade.

Foto 1 Westfassade Foyer

Die Fassade im Foyerbereich besteht aus einer Ganzglas-konstruktion mit versiegelten Glasstößen. Lediglich im Bereich der Türdurchgänge sind T-Profile zur Befestigung der Blendrahmen-profile vorhanden.

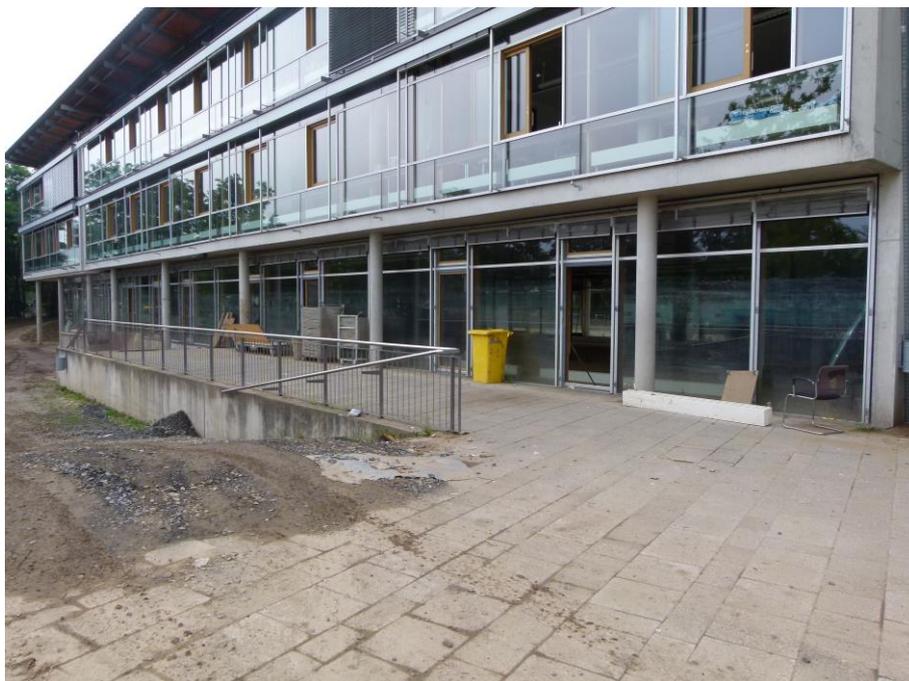
Die Fassade vom Schulhof aus gesehen links Achse D besteht aus einer Pfosten-Riegel-Konstruktion, wobei die Unterkonstruktion aus Holz besteht. Siehe Foto 2 von außen.

Foto 2 Pfosten-Riegel-Fassade Westseite Achse D

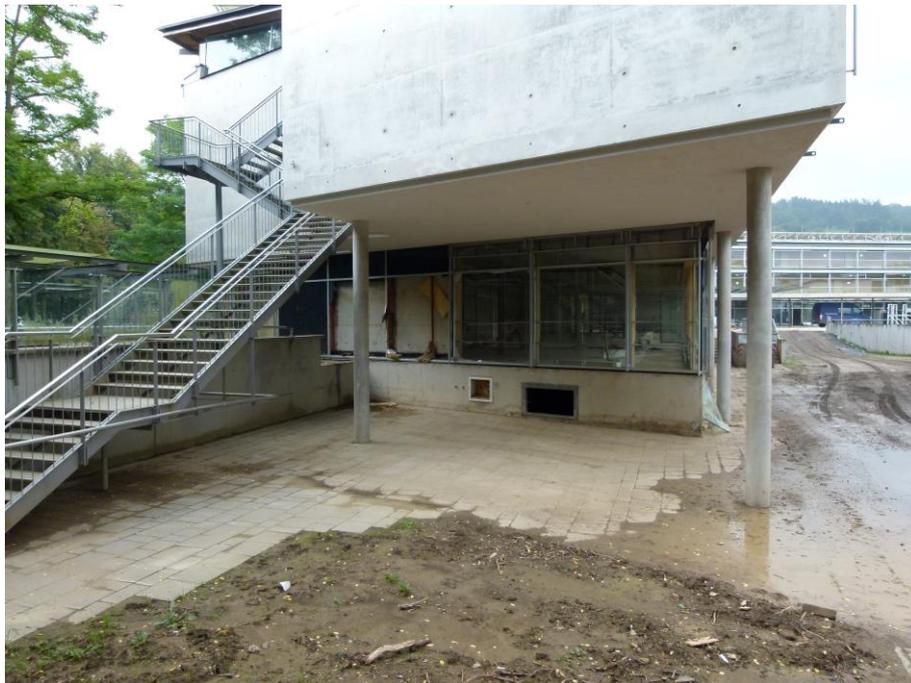
Im Bereich der Nordfassade ist eine Pfosten-Riegel-Konstruktion, wobei auch hier die Pfosten- und Riegelelemente aus Holz bestehen. Die Fassadenfläche ist auch im Bereich der geschlossenen Stahlbetonwand durchgeführt. In diesem Bereich waren rückseitig beschichtete Gläser eingesetzt, welche allerdings zerstört wurden. Siehe Foto 3.

Foto 3 Pfosten-Riegel-Fassade Nordseite

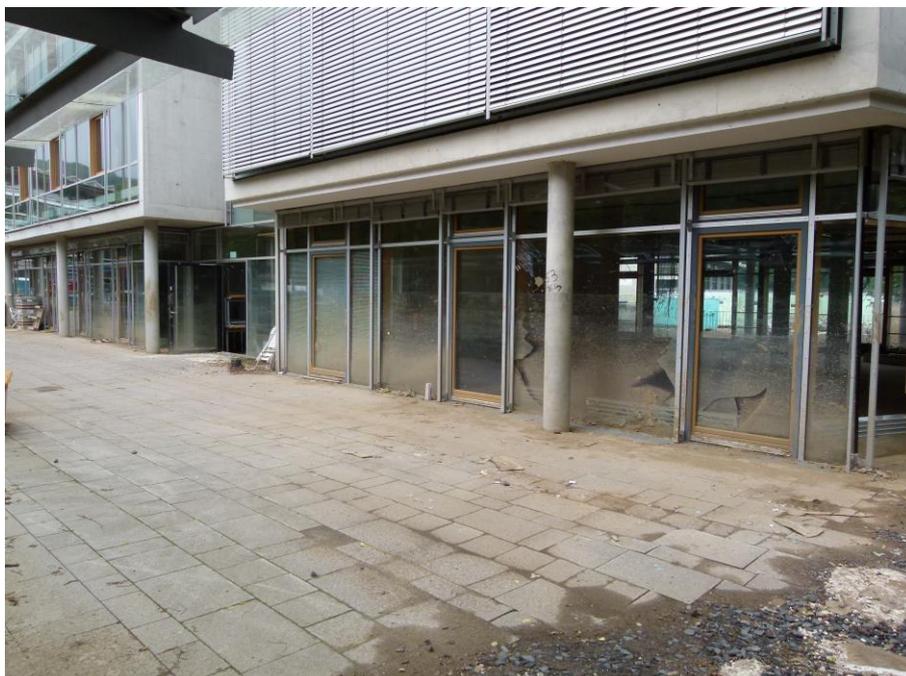
Die Ostfassade des Nordflügels besteht ebenfalls aus einer Holz-Pfosten-Riegel-Konstruktion. Ausgenommen ist das Treppenhaus, welches an der Schnittstelle zwischen alt und neu errichtet wurde. Siehe Foto 4.

Foto 4 Ostfassade Nordflügel Achse A

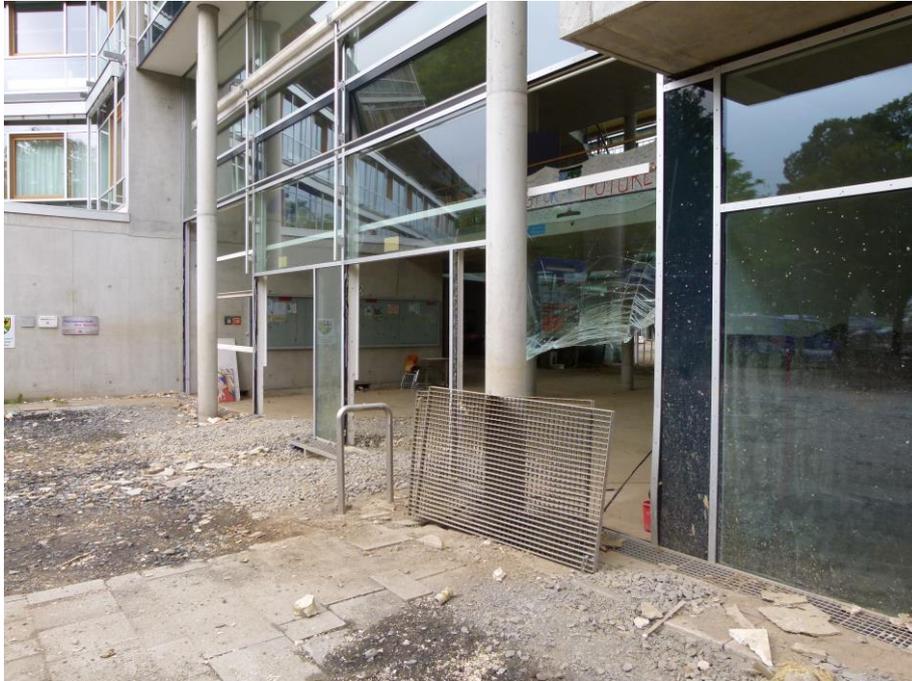
Die Ostfassade des Foyers Achse A wurde als Pfosten-Riegel-Konstruktion erstellt. Die Fassade ist in Teilflächen bereits zerstört. Siehe hier-zu Foto 5.

Foto 5 Ostfassade des Foyers Achse A

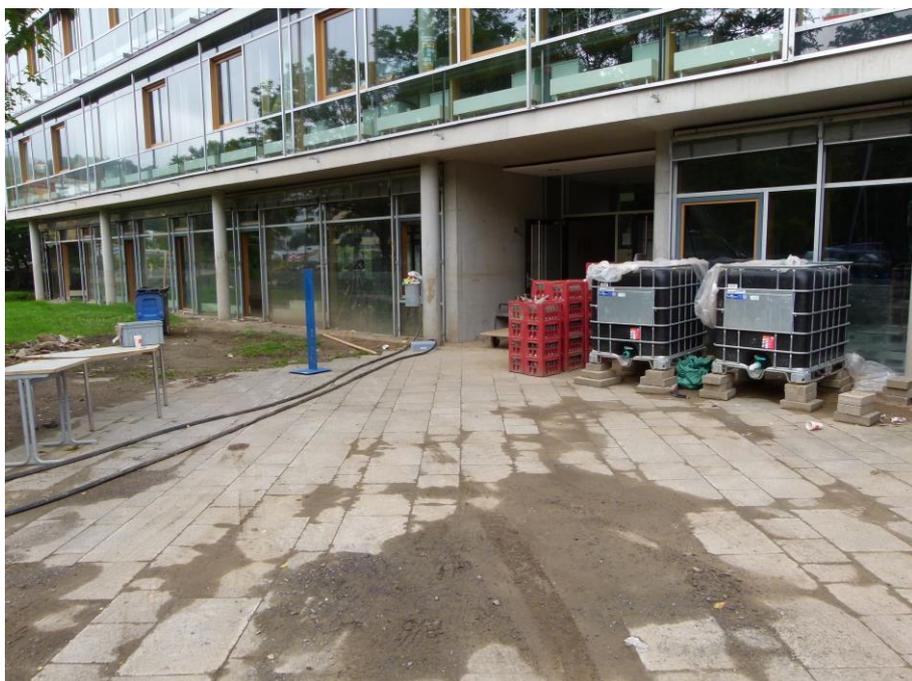
Die Nordostfassade Achse N des Südflügels im Bereich Mehrzweckraum bzw. Bibliothek besteht aus einer Holz-Pfosten-Riegel-Konstruktion. Siehe Foto 6.

Foto 6 Nordostfassade Bibliothek Achse N

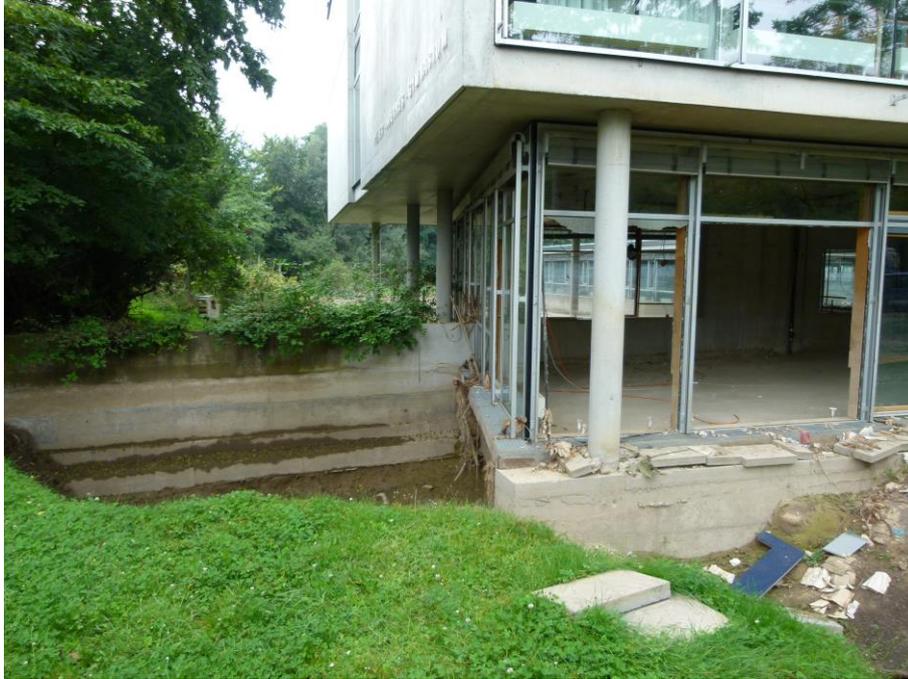
Teilweise sind im Bereich dieser Fassadenflächen bereits Gläser ausgebrochen. Siehe Foto 7.

Foto 7 Detailaufnahme zur Nordostfassade Bereich Bibliothek

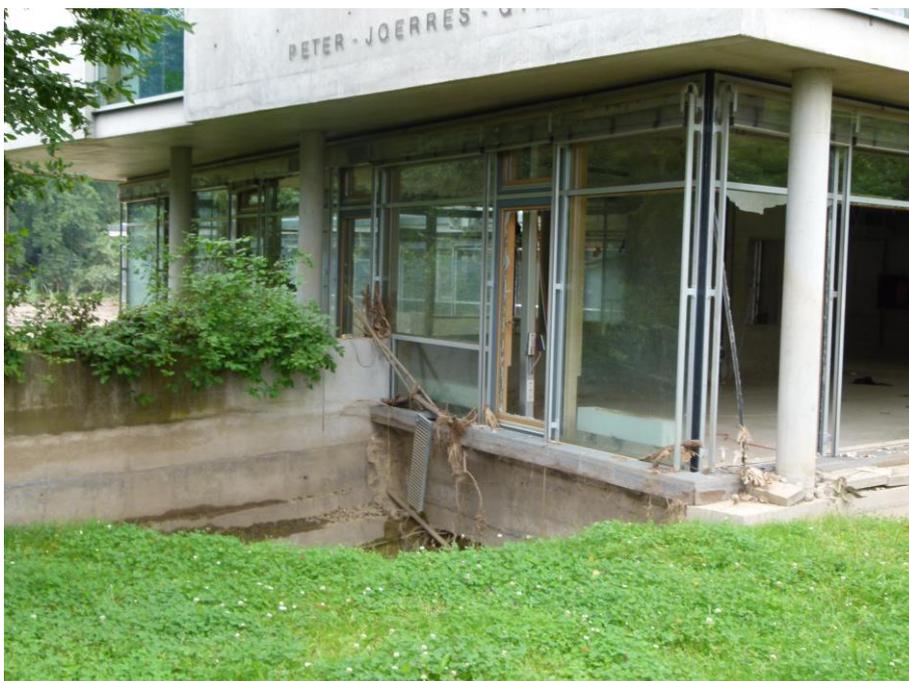
Vor der Südostfassade des Südflügels wurde das Erdreich durch die Wassermassen auf einer Teilfläche weggespült. Die Fassade Achse 1/N-K besteht, wie auch die bisher beschriebenen Fassadenflächen des Südflügels, in Form einer Holz-Pfosten-Riegel-Konstruktion. Siehe Foto 8.

Foto 8 Südostfassade Südflügel Achse 1/N-K

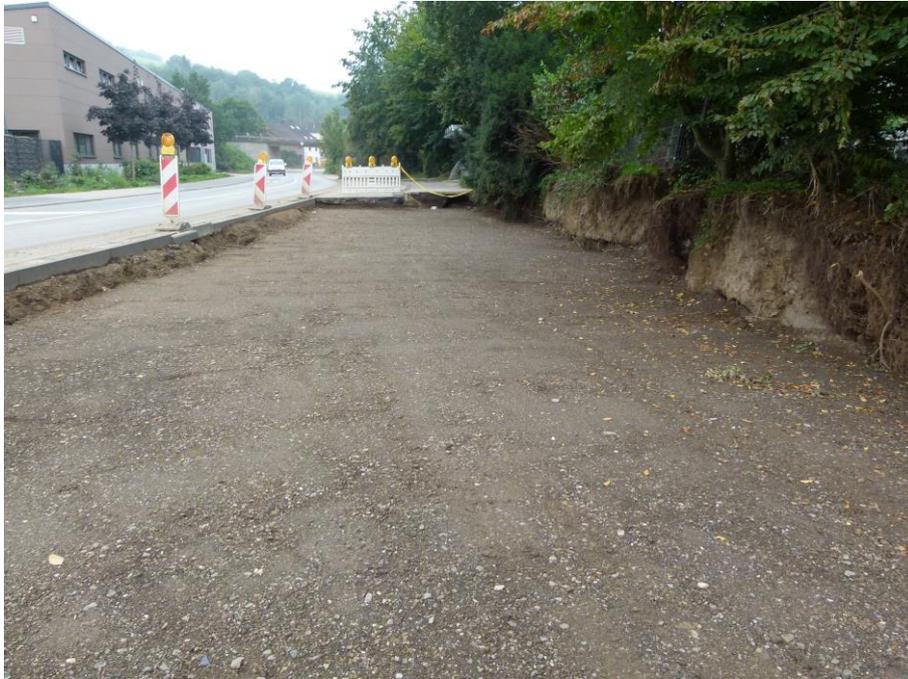
Die Außenanlagen vor dem Südflügel dort, wo die Bushaltestelle war, wurde ausgespült und ist teilweise nunmehr bereits wieder mit Schotter befüllt. Siehe Foto 9.

Foto 9 Zustand ehemalige Bushaltestelle

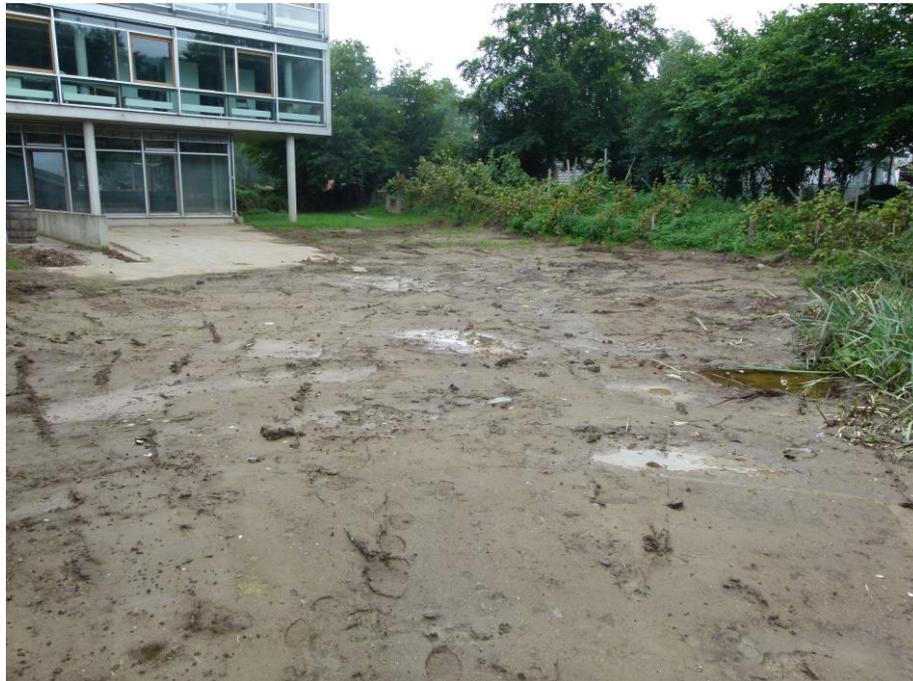
Die Grünfläche vor dem Südflügel bzw. welche auch dem Verwaltungstrakt vorgelagert ist, wurde überspült, sodass hier großflächig Schlamm abgelagert ist. Siehe Foto 10 mit Blick Richtung Nordosten.

Foto 10 Zustand Außengelände

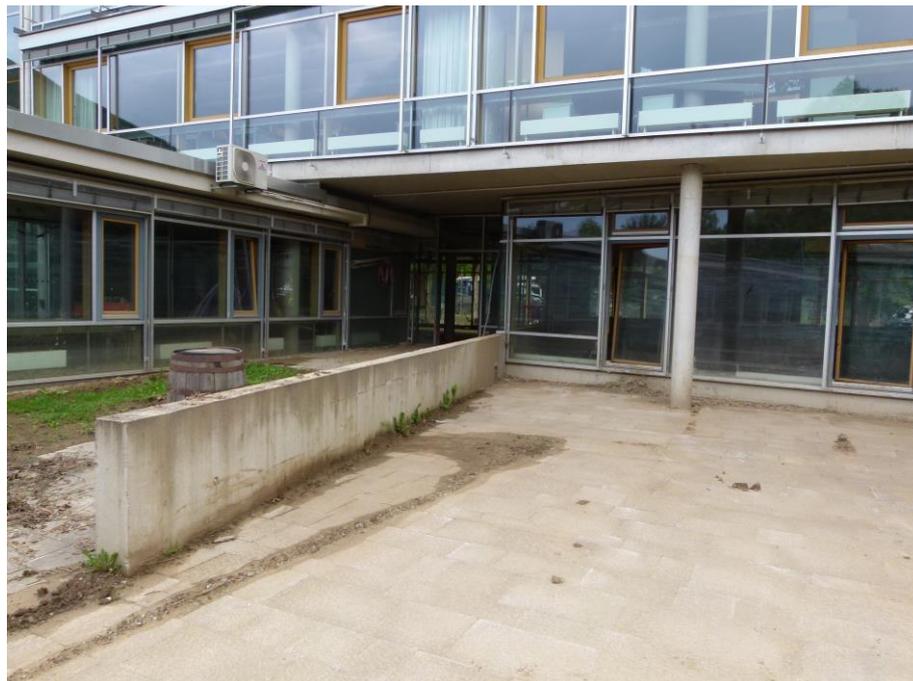
Die südliche Fassade der Bibliothek bzw. die südöstliche Fassade des Verwaltungstraktes ist wiederum in einer Holz-Pfosten-Riegel-Konstruktion erstellt. Siehe hierzu Foto 11 mit Blick Richtung Norden.

Foto 11 Fassade Bibliothek / Verwaltungstrakt mit Blick Richtung Norden

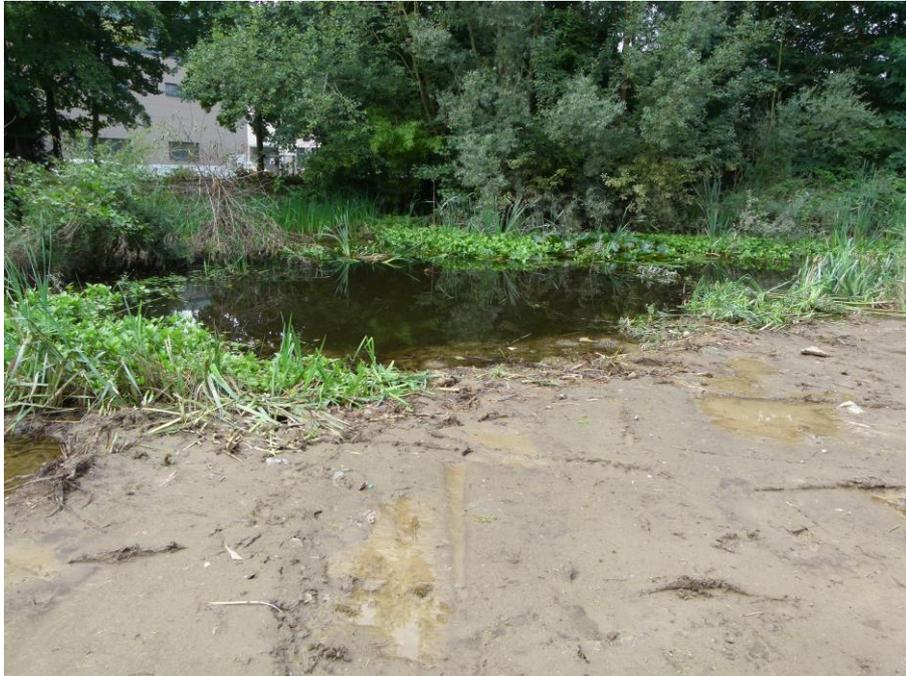
Südlich des Verwaltungstraktes ist ein Teich angelegt. Dieser Teich diente als Regenwassersammelbehälter. Die Teichfläche ist im Wesentlichen, wie auch die angrenzenden Außenflächen, mit Schlamm überdeckt. Siehe Foto 12.

Foto 12 Schlammansammlung Teich

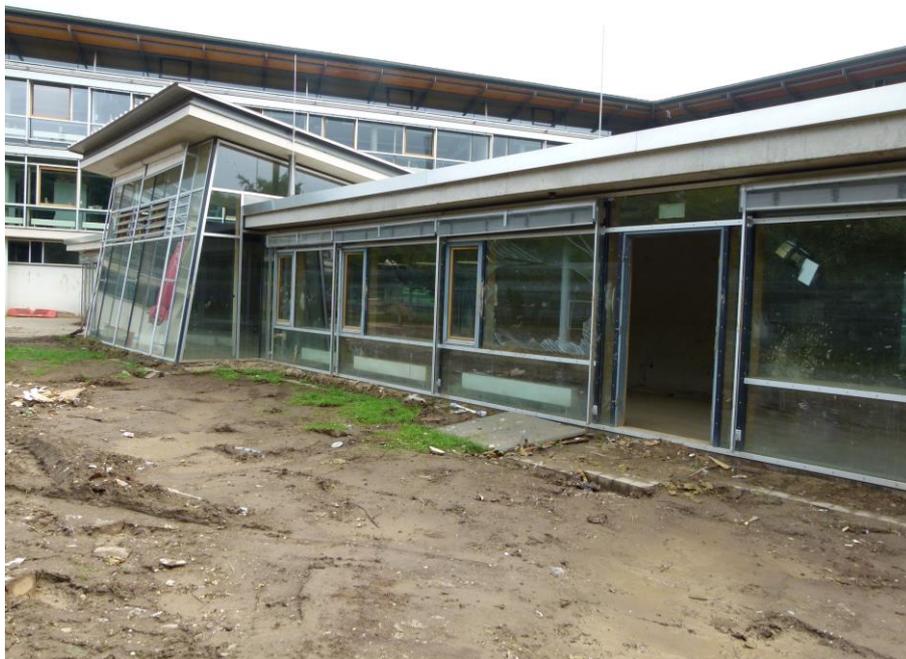
Die südliche Fassade des Verwaltungstraktes Achse G besteht aus einer Holz-Pfosten-Riegel-Konstruktion. Dies trifft auch auf das Lehrerzimmer zu. Eine Teilfläche der Fassade im Bereich des Lehrerzimmers ist geneigt angeordnet. Siehe Foto 13.

Foto 13 Südfassade Verwaltungstrakt bzw. Lehrerzimmer Achse G

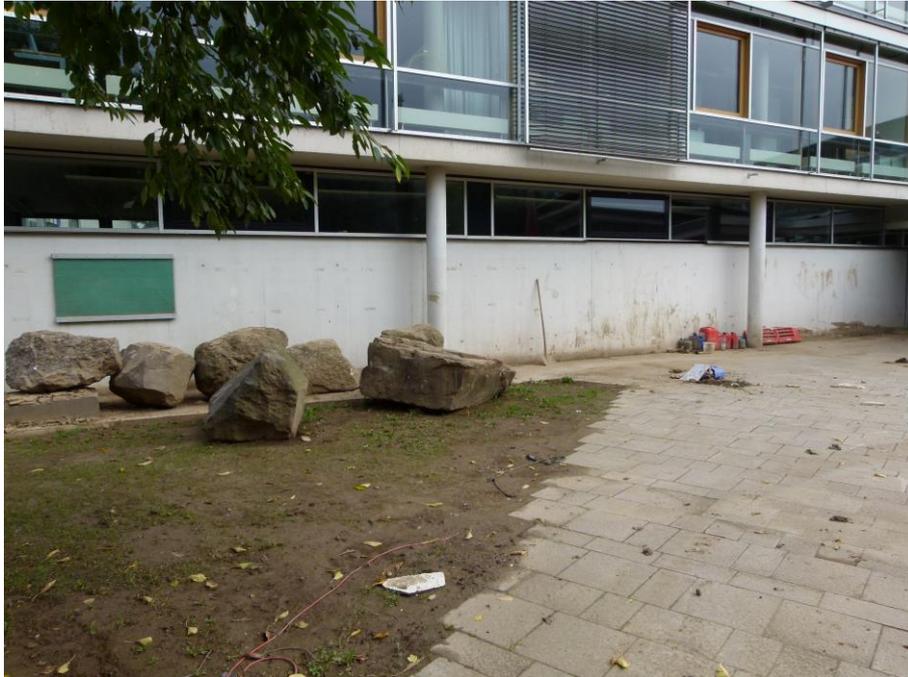
Im Bereich des Westflügels wurde die südöstliche Fassade Achse F/18-21 bis zu einer Höhe von ca. 2,50 m in Form einer Sichtbetonkonstruktion erstellt. Die Überflutungskante liegt unterhalb der Glasoberlichter, sodass in diesem Bereich die Fensterelemente nicht betroffen sind. Siehe hierzu Foto 14.

Foto 14 Südostfassade Westflügel Achse F mit Blick Richtung Norden

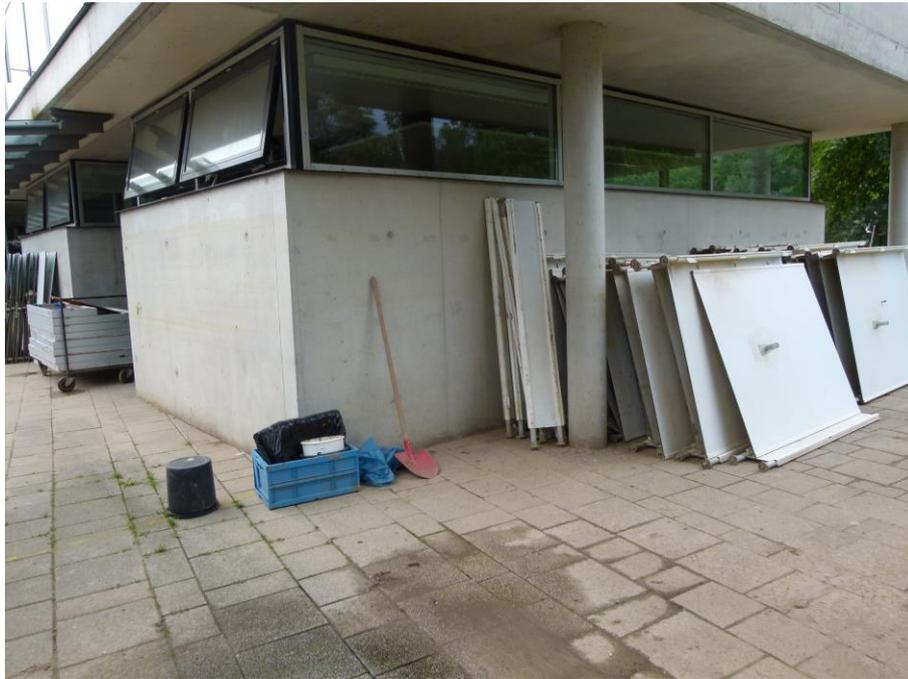
Im Bereich des Westflügels dort, wo sich der WC-Trakt befindet, wurden von der Außenseite lediglich die Sichtbetonwände überflutet, sodass auch hier keinerlei Maßnahmen an den Fenstern notwendig sind. Lediglich die Türen sind im konkreten Fall betroffen. Siehe hierzu Foto 15 mit Blick Richtung Osten.

Foto 15 WC-Trakt Westflügel mit Blick Richtung Osten

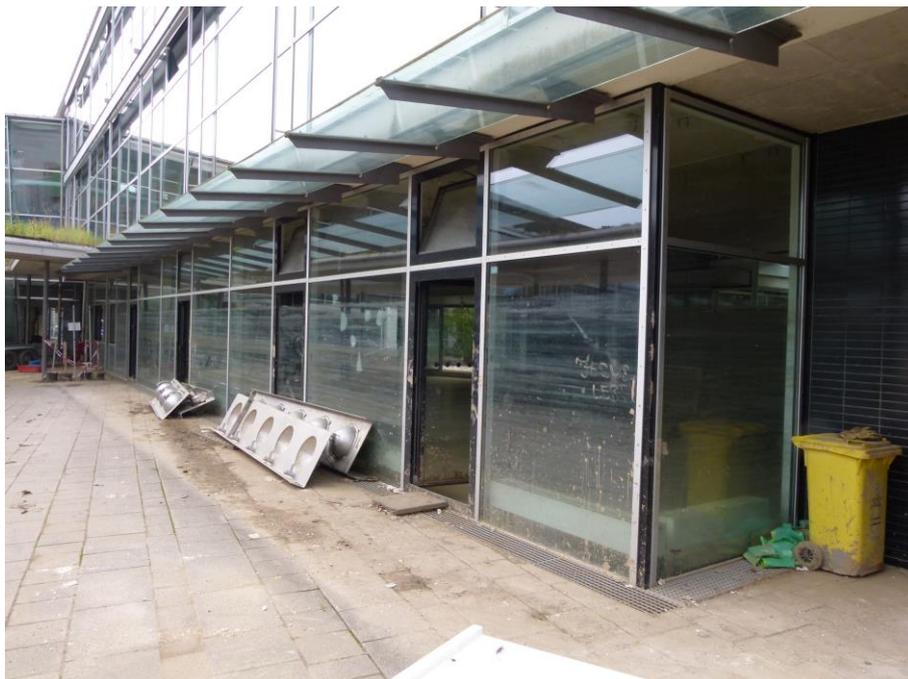
Im weiteren Fassadenverlauf des Westflügels bis hin zum Foyer Achse E/16-19 ist im Bereich der Nordwestfassade wiederum eine Pfosten-Riegel-Konstruktion vorhanden. Die Unterkonstruktion in diesem Bereich besteht allerdings aus Metall. Siehe Foto 16 mit Blick Richtung Osten.

Foto 16 Nordwestfassade Westflügel Achse E/16-19

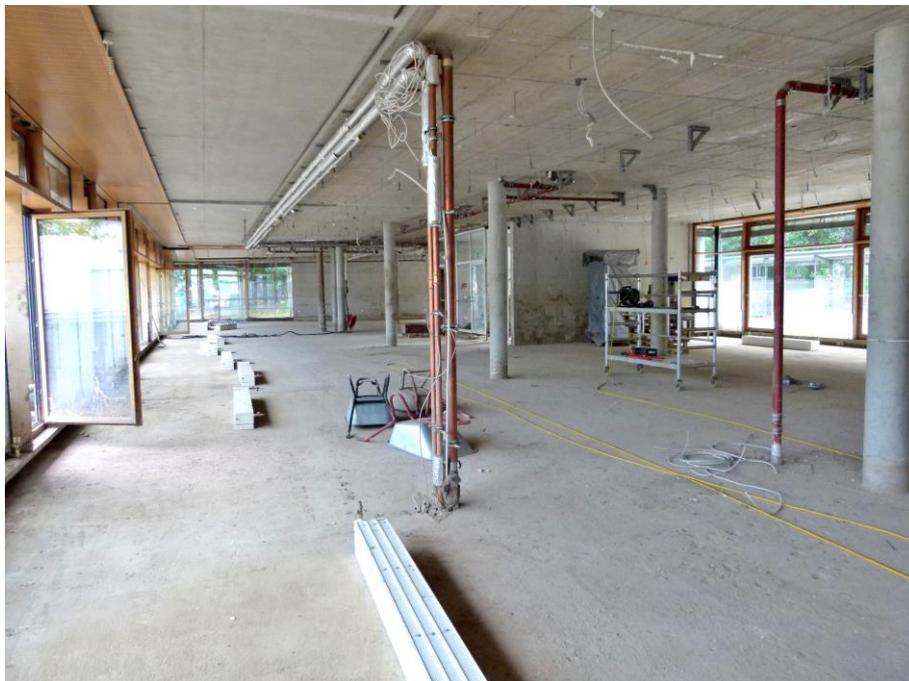
Innerhalb des Nordflügels wurden zwischenzeitlich bereits alle inneren Trennwände ausgebaut. Lediglich die Wände der beiden Treppenhaukerne sind noch vorhanden. Siehe Foto 17 mit Blick Richtung Norden.

Foto 17 Innenbereich Nordflügel mit Blick Richtung Norden

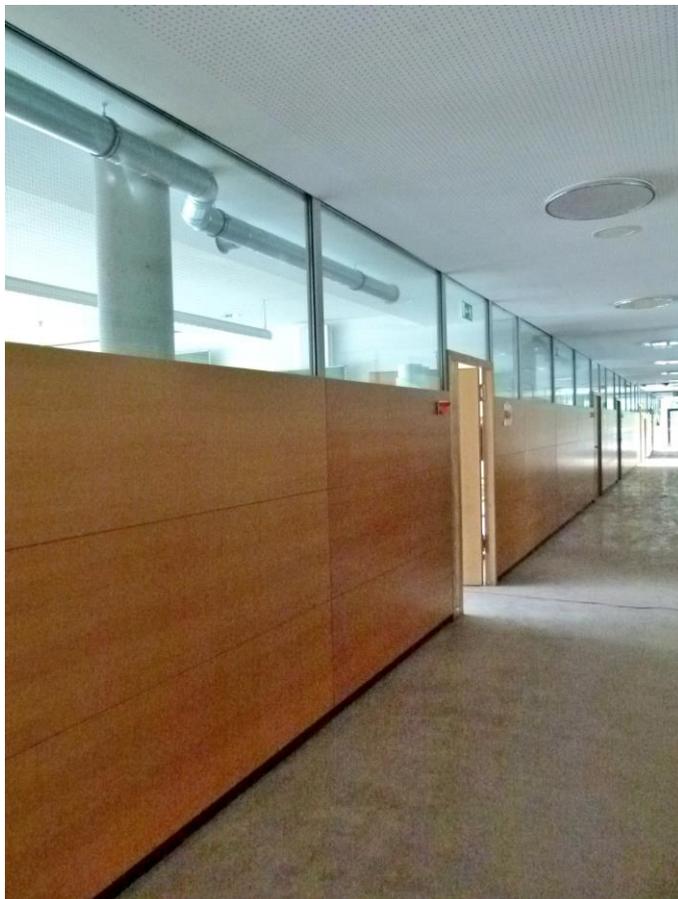
Gemäß Ausführung von Herrn Münch bestanden alle Flurtrennwände als Systemwände des Fabrikats Lichte. Eine derartige Systemwand wurde im Obergeschoss besichtigt. Es handelt sich um eine Wand mit einer flurseitigen Holzbekleidung und einem Oberlicht. Zum Unterrichtsraum sind dann die Garderobenfächer als Bestand dieser Wände vorhanden.

Foto 18 Systemtrennwand Fabrikat Lichte

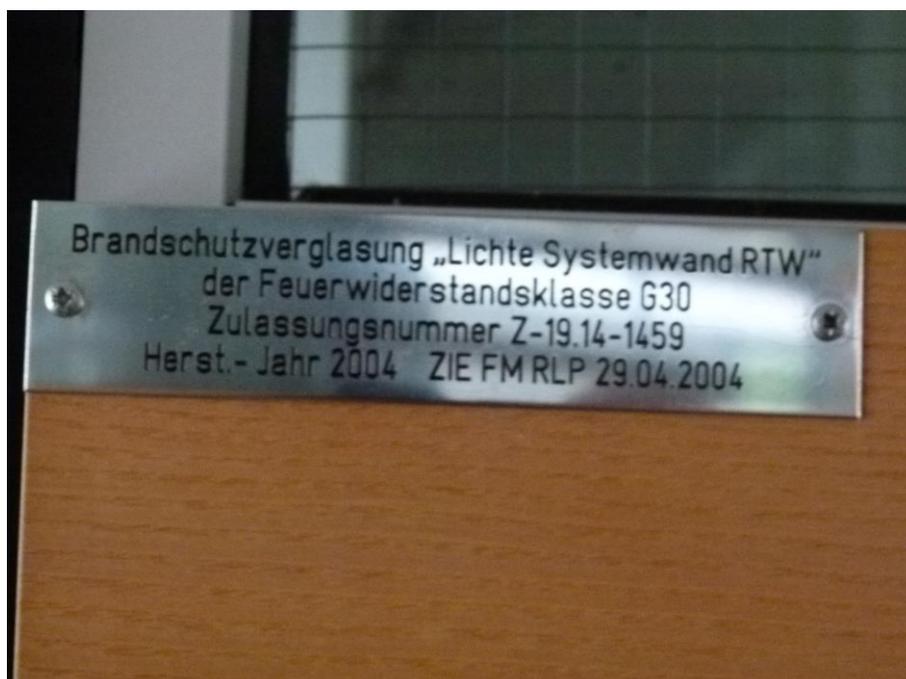
Foto 19 Zulassung zur G30-Verglasung

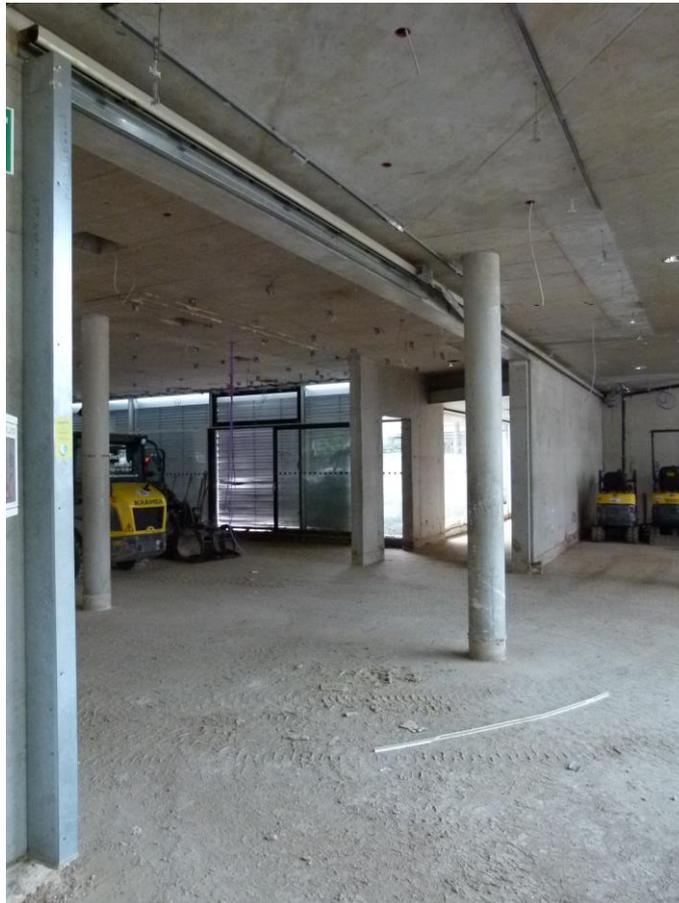
Das Brandschutz-Schiebetor am Übergang des Foyers zum Südflügel ist bereits ausgebaut. Hier ist lediglich noch die Führungsschiene vorhanden. Siehe hierzu Foto 20 mit Blick Richtung Süden.

Foto 20 Lage des Brandschutz-Schiebtores

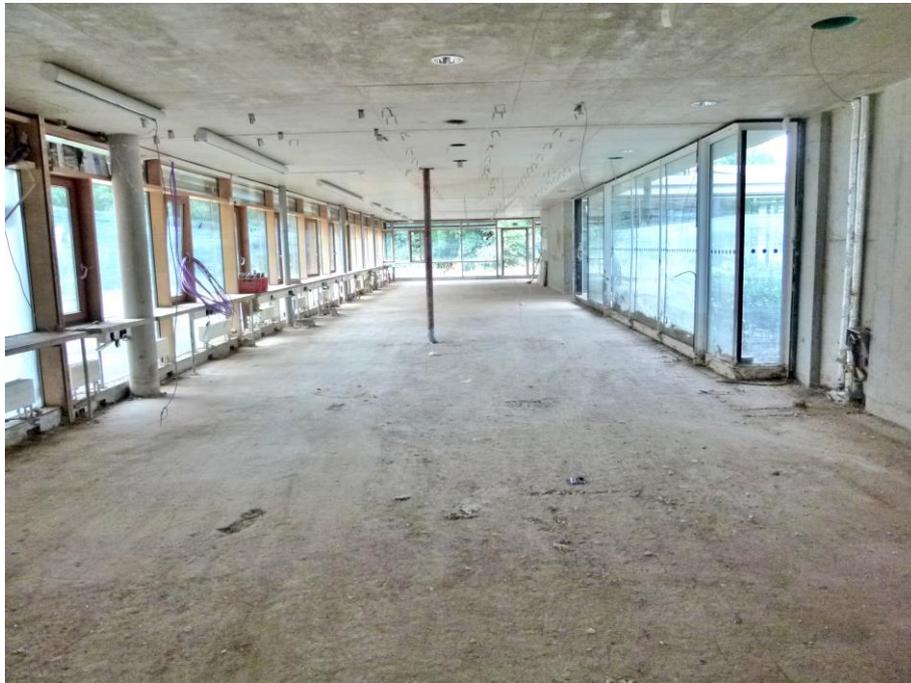
Innerhalb des Verwaltungstraktes sind die inneren Trennwände nicht mehr vorhanden. Siehe hierzu Foto 21 mit Blick Richtung Süden.

Foto 21 Verwaltungstrakt mit Blick Richtung Süden

Wie in Foto 21 erkennbar, sind im gesamten Verwaltungstrakt auch die Abhangdecken komplett demontiert. Dies stand auch im Zusammenhang mit dem Abbau der inneren Trennwände.

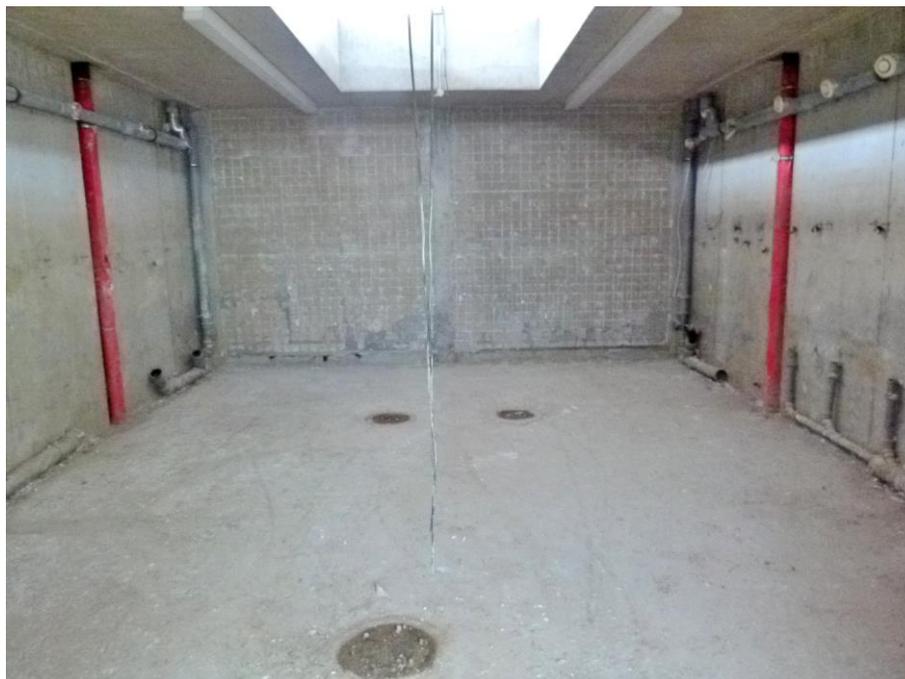
Innerhalb des Toilettentraktes, welcher der Verwaltung zugeordnet ist, sind die Trennwände einschließlich der WC-Trennwände komplett demontiert. Die Trennwand zwischen WC Damen und WC Herren war oberhalb der Türebene als Glaskonstruktion ausgebildet. Zum WC-Trakt mit Blick Richtung Süden siehe nachfolgendes Foto 22.

Foto 22 WC-Trakt mit Blick Richtung Süden

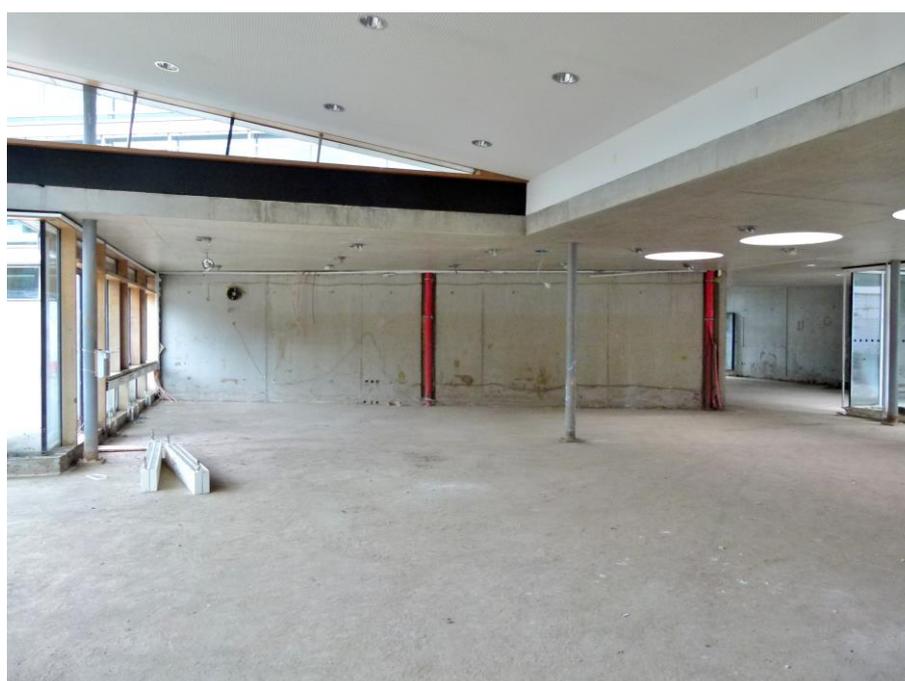
Innerhalb des Lehrerzimmers sind sämtliche inneren Trennwände bereits demontiert. Die Abgrenzung zum Raum 150 bestand gemäß Ausführung von Herrn Münch als Metall-Glas-Konstruktion. Auf einer Teilstrecke der Wand Achse 6 war ein Regalsystem befestigt. Zum Lehrerzimmer mit Blick Richtung Westflügel siehe Foto 23.

Foto 23 Lehrerzimmer mit Blick Richtung Westflügel

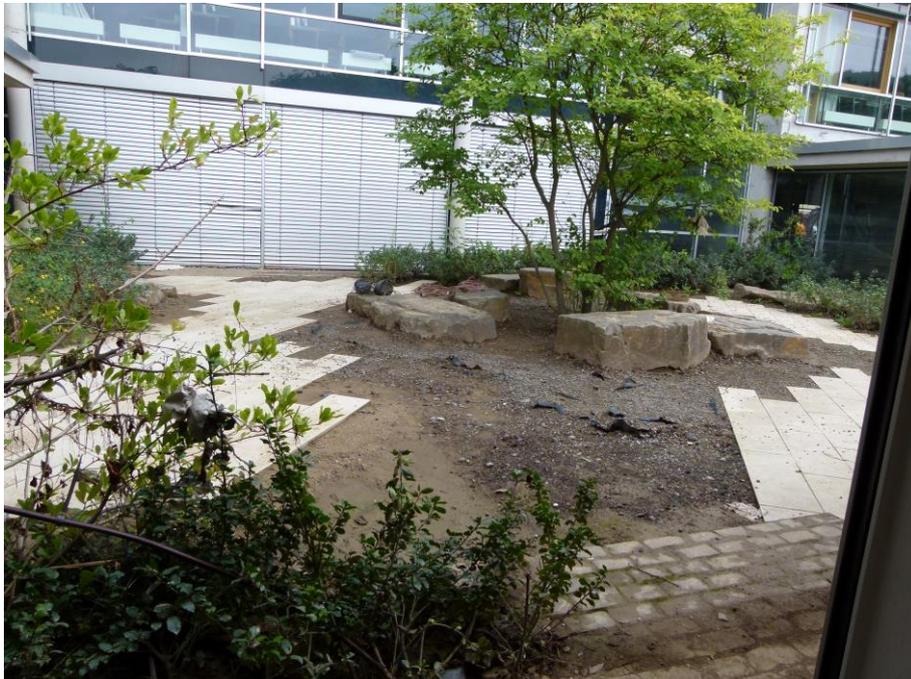
Der Innenhof im Bereich des Verwaltungstraktes wurde durch die Wassermassen teilweise zerstört. Zum Maß der Zerstörung siehe Foto 24 mit Blick Richtung Osten.

Foto 24 Innenhof mit Blick Richtung Osten

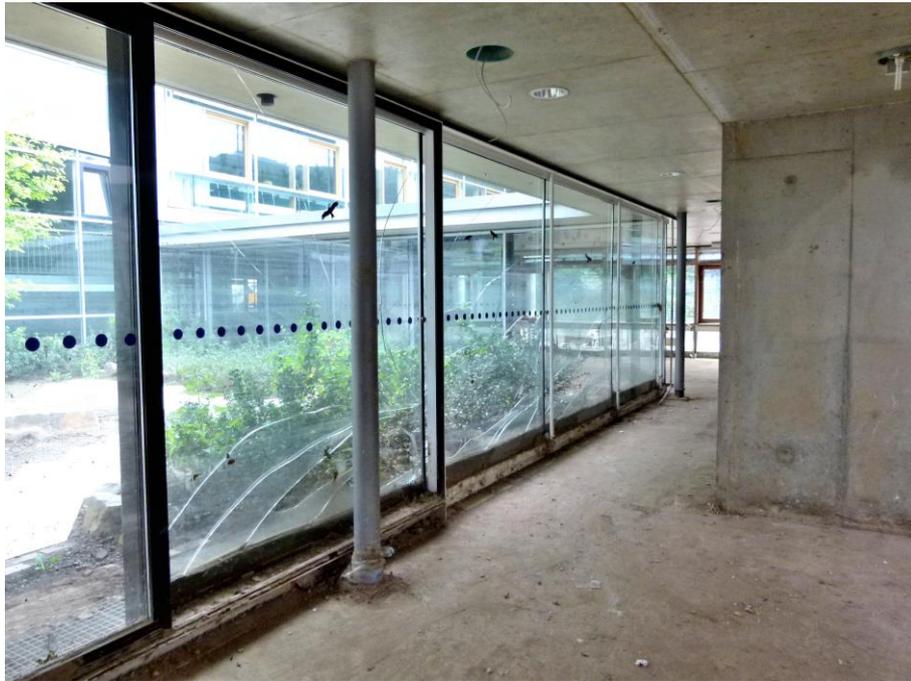
Die Fassade, welche den Innenhof umschließt, wurde in Form einer Ganzglaskonstruktion errichtet. Lediglich im Bereich von Türöffnungen ist eine Metallunterkonstruktion vorhanden. Siehe Foto 25 vom Lehrerzimmer aus mit Blick Richtung Osten.

Foto 25 Fassade Innenhof mit Blick Richtung Osten

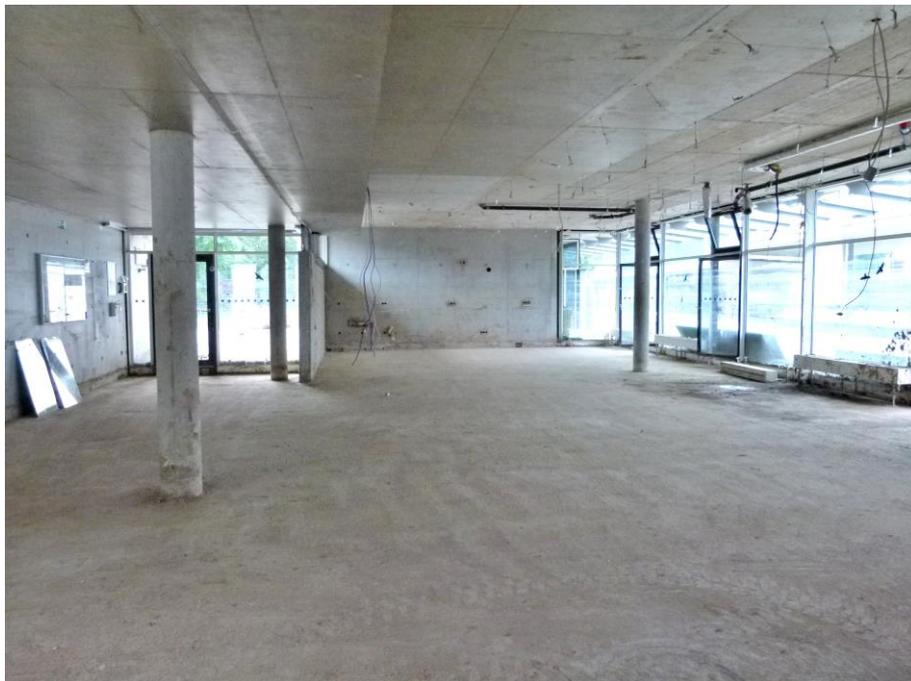
Der Westflügel wurde bereits komplett entkernt. Siehe hierzu Foto 26 mit Blick Richtung Südwesten.

Foto 26 Westflügel mit Blick Richtung Südwesten

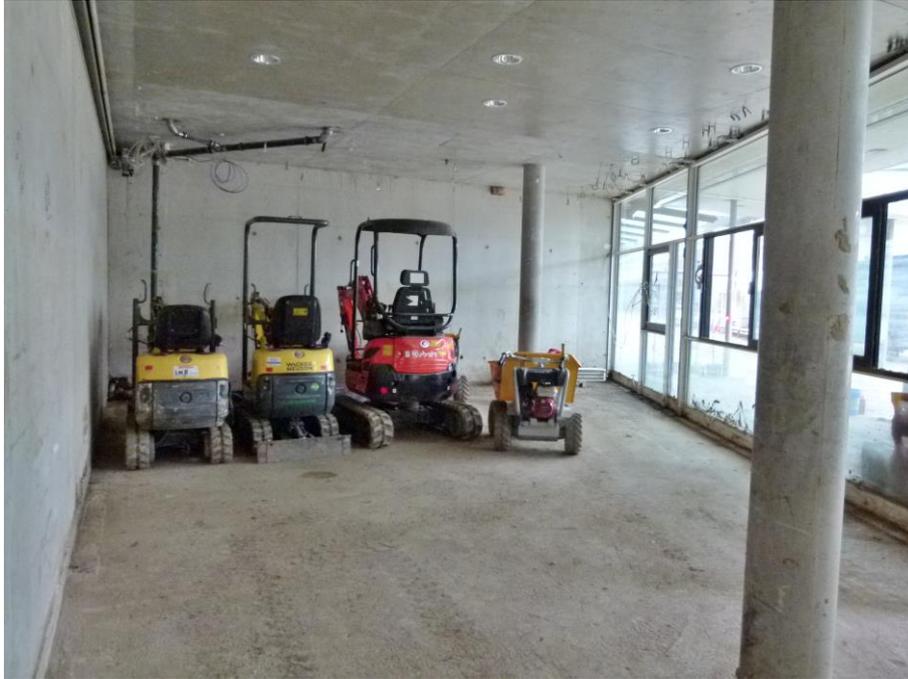
Weiter berichtete Herr Münch, dass die Trennwand zwischen Kiosk und Foyer als Pfosten-Riegel-Konstruktion vorhanden war. Diese Trennwand wurde bereits entfernt. Siehe hierzu Foto 27 mit Blick vom Foyer Richtung Südwesten.

Foto 27 Blick vom Foyer Richtung Kiosk

Wie in Foto 27 erkennbar, sind auch die sonstigen Trennwände zwischen Kiosk und Hausmeisterraum, Hausmeisterraum und Büro sowie Büro und Aufenthaltsraum bereits demontiert. Es habe sich um Gipskartonständerwerk gehandelt.

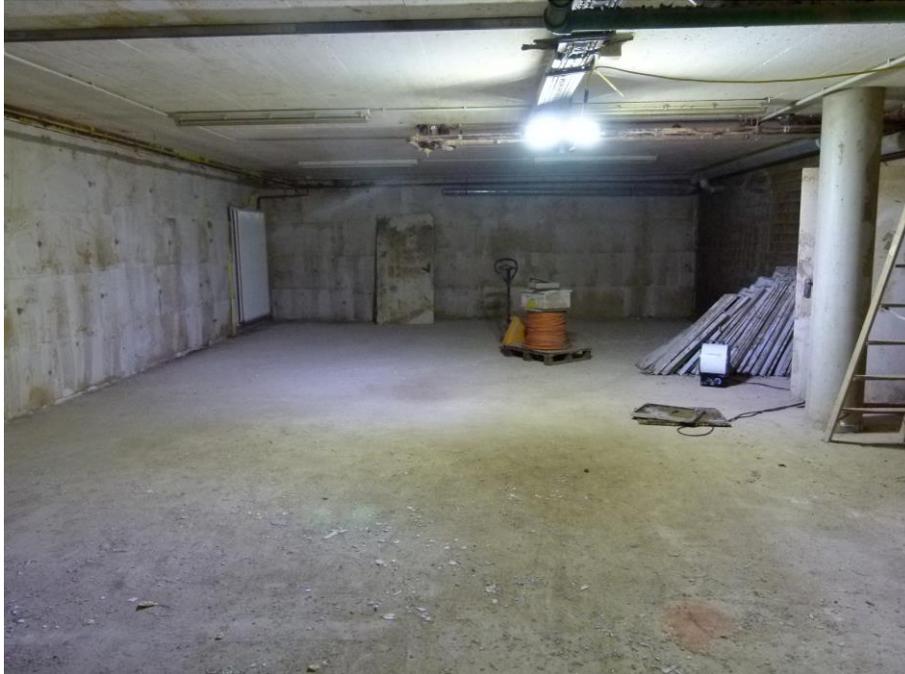
Das Kellergeschoss wurde komplett überflutet. Herr Münch berichtete, dass im großen Kellerraum Achse 10-12/D-C die inneren Trennwände ausgebaut wurden. Ebenso wurde im Bereich der Außenwände die Dämmung bereits demontiert. Siehe hierzu Foto 28 mit Blick Richtung Norden.

Foto 28 großer Kellerraum mit Blick Richtung Norden

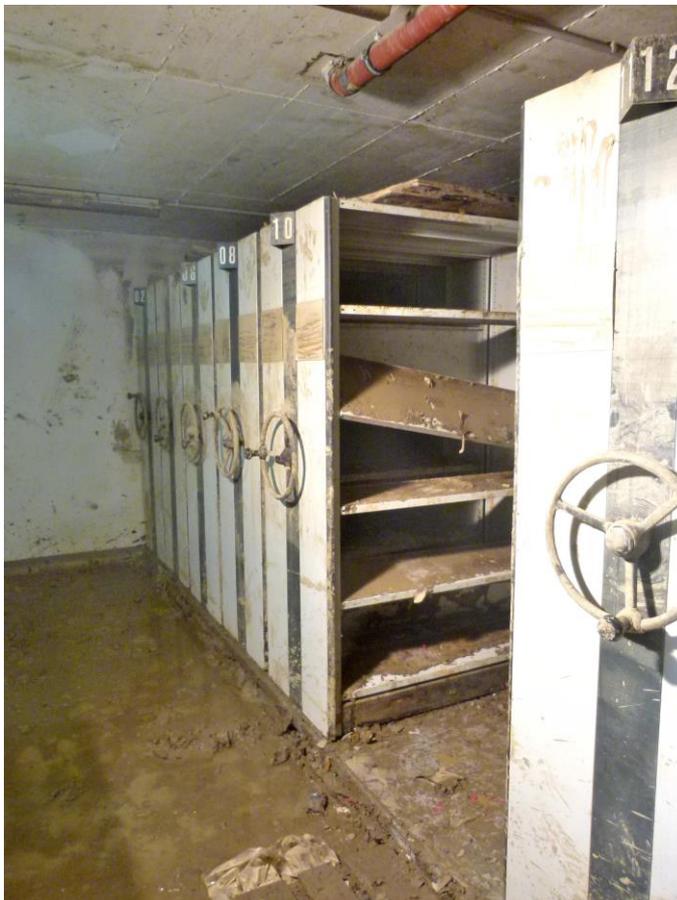
Das Archiv wurde aufgrund der Überflutung komplett zerstört. Dies trifft auch auf die Regalanlage zu. Siehe Foto 29 mit Blick Richtung Norden.

Foto 29 Archivraum mit mobiler Regalanlage

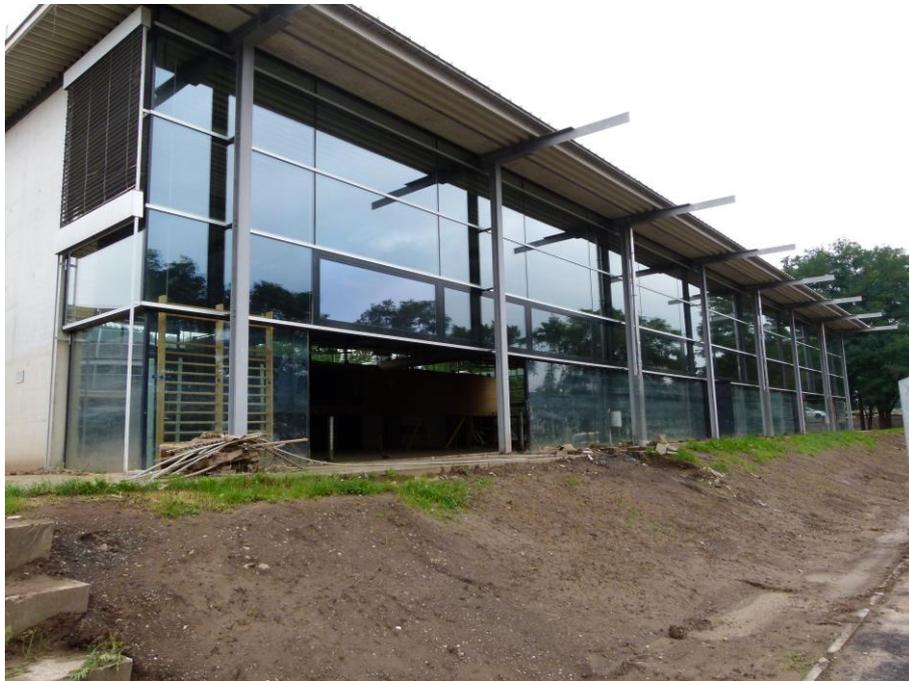
Die Fassade ist horizontal gegliedert. Die Riegel sind von der Dachkonstruktion abgehängt. Insofern besteht die Verglasung zwischen den Riegeln aus einer Ganzglas-Konstruktion mit versiegelten Stößen. Die Gläser im unteren Wandbereich sind dann lediglich horizontal im Bereich des Riegels bzw. unterseitig an der Bodenanschlusskonstruktion fixiert. Zur Nordwestfassade siehe Foto 30 mit Blick Richtung Süden.

Foto 30 Nordwestfassade Sporthalle mit Blick Richtung Süden

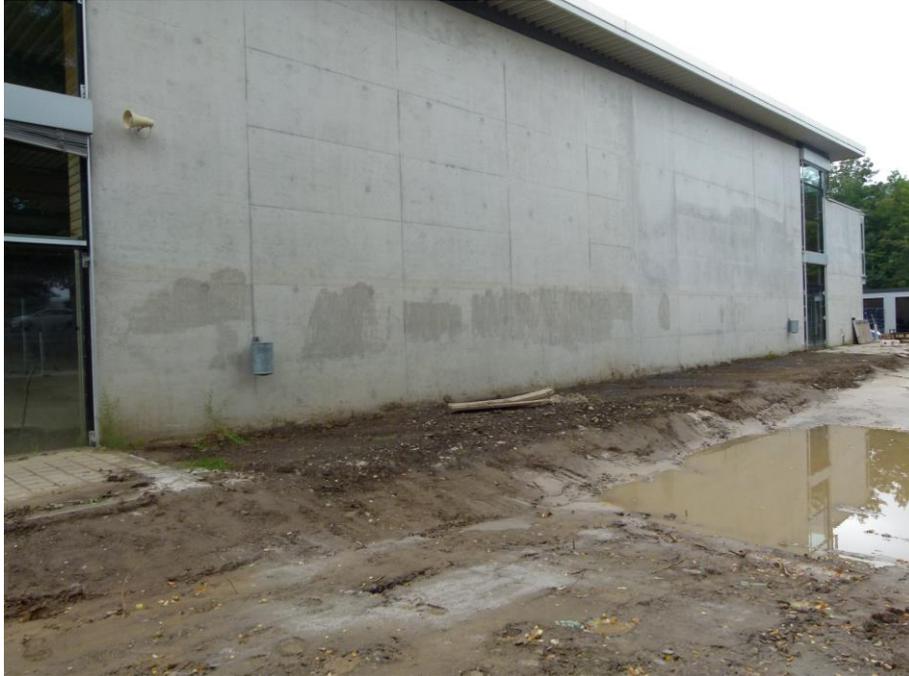
Die Südwestfassade der Sporthalle besteht im Wesentlichen aus einer Stahlbetonkonstruktion. Lediglich im Bereich des Eckfeldes bzw. der Notausgangstür sind Metall-Glas-Konstruktionen vorhanden. Siehe Foto 31.

Foto 31 Südwestfassade Sporthalle mit Blick Richtung Osten

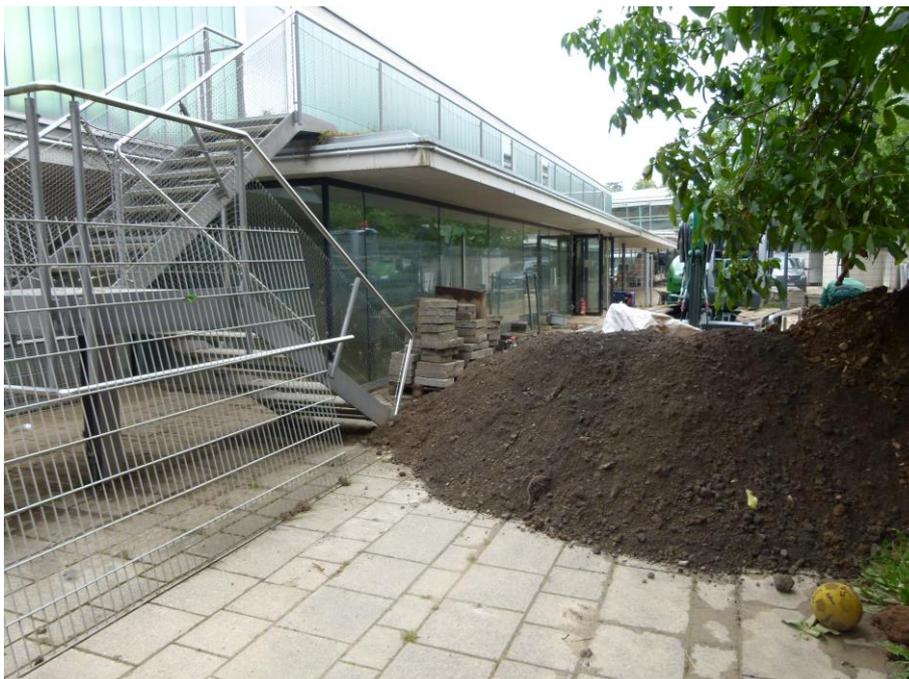
Die Südostfassade der Sporthalle besteht im Bereich der Geräte- bzw. Sanitärräume aus einer geschlossenen Stahlbetonkonstruktion. Lediglich im Bereich des Foyers ist eine Ganzglas-Konstruktion vom Fußboden bis zur Unterseite der Stahlbetondecke vorhanden. Im Bereich der Türen sind Pfosten zur Aufnahme der Blendrahmen eingesetzt. Zur Südostfassade siehe Foto 32.

Foto 32 Südostfassade Sporthalle mit Blick Richtung Norden

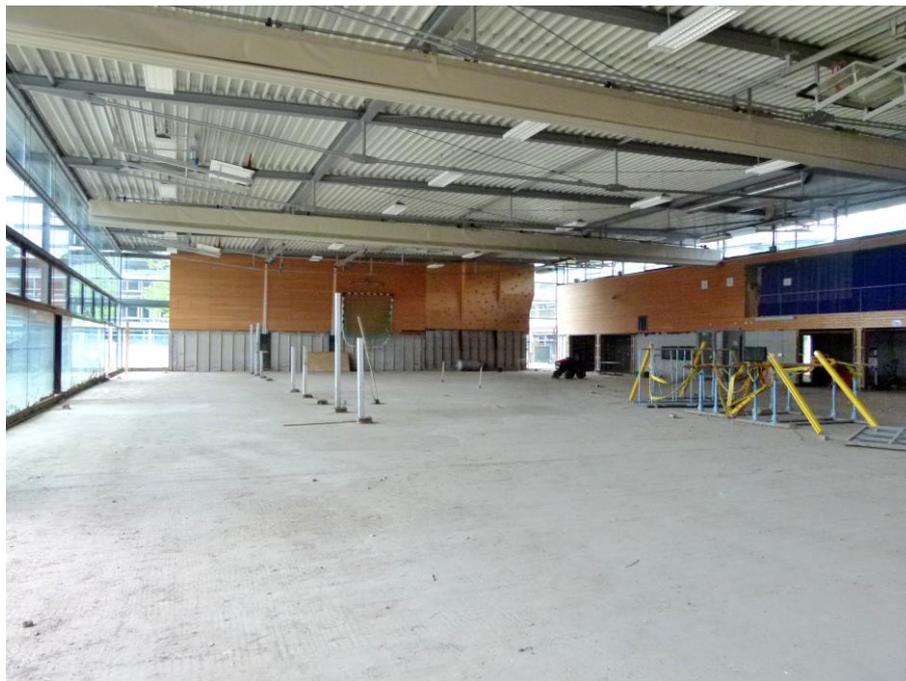
Innerhalb der Sporthalle wurde die Bodenkonstruktion bereits ausgebaut. Gemäß Ausführung von Herrn Münch war in dieser Sporthalle ein Fußbodenheizsystem unterhalb eines Schwingbodens in Form einer Holzkonstruktion eingebaut.

Des Weiteren wurde innerhalb der Sporthalle der Prallschutz im unteren Wandbereich bis zu einer Höhe von ca. 2,20 m bereits ausgebaut. Zur Sporthalle mit Blick Richtung Nordosten siehe Foto 33.

Foto 33 Sporthalle mit Blick Richtung Nordosten
