GUTACHTEN NR. S 18 / 2021 - D

Peter-Joerres-Gymnasium Ahrweiler
Uhlandstraße 30
53474 Bad Neuenahr-Ahrweiler

Überprüfung Überflutungsschäden

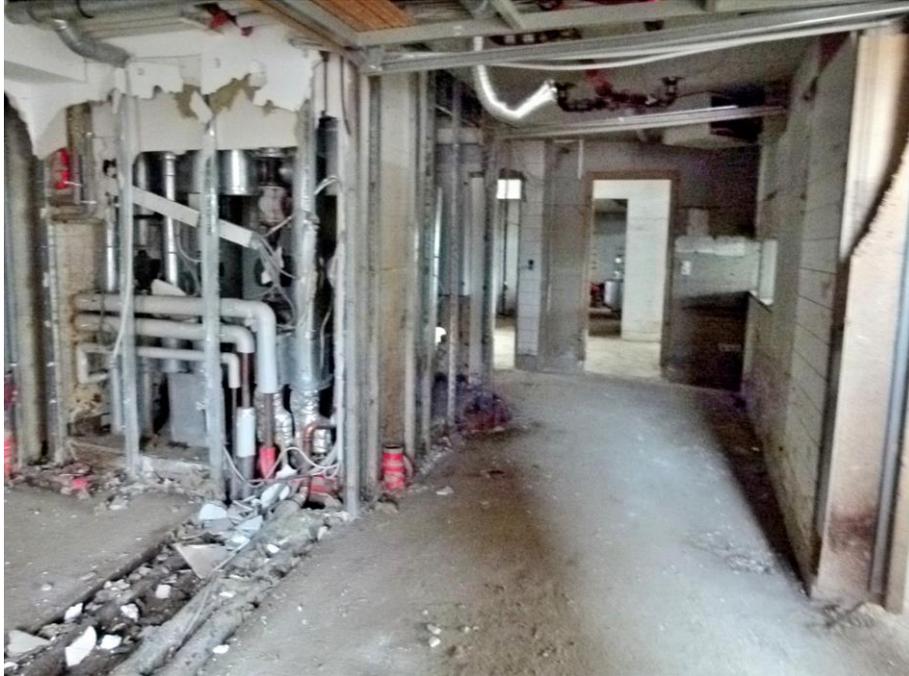
Angrenzend an die Geräteräume sind Nebenräume wie Lehreräume, WC-Räume sowie Technik. Die inneren Trennwände im Bereich dieses Traktes sind teilweise bereits ausgebaut. Es handelt sich um Gipskartonständerwände. Siehe Foto 34 vom Geräteraum mit Blick Richtung Süden.

Foto 34 Trennwände als Ständerkonstruktion

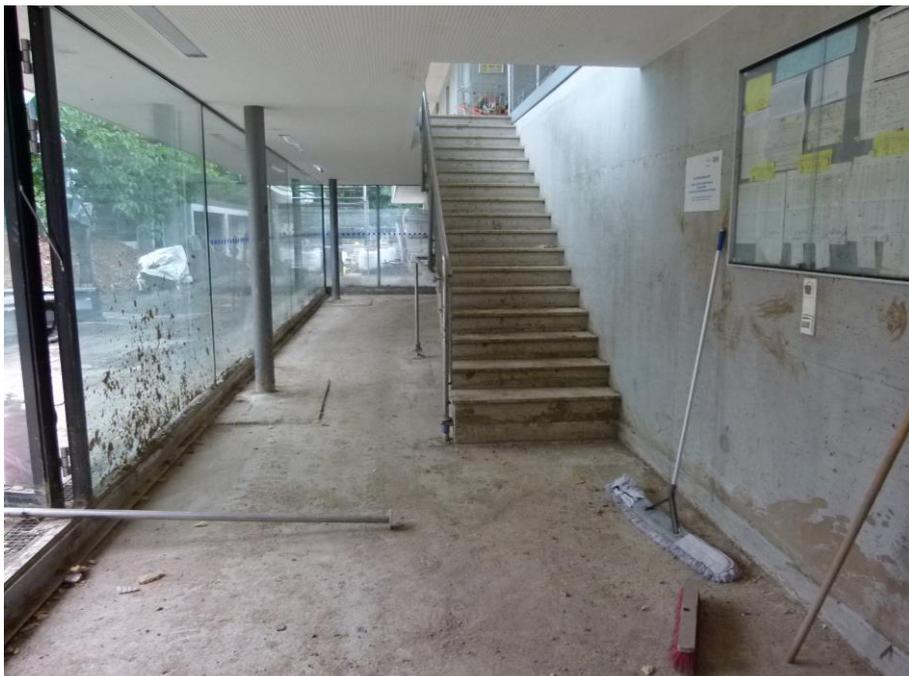
Im nachfolgenden Foto 35 ist die Foyerzone der Sporthalle mit Blick Richtung Südwesten erkennbar. Wie bereits im Zusammenhang mit der Beschreibung der Außenfassade dargestellt, handelt es sich bei der Fassade um eine Ganzglaskonstruktion vom Fußboden bis zur Decke. Der Bodenbelag und auch der Belag der Geschosstreppe zur Obergeschossebene waren aus Marmor.

Foto 35 Foyerzone Sporthalle mit Blick Richtung Südwesten

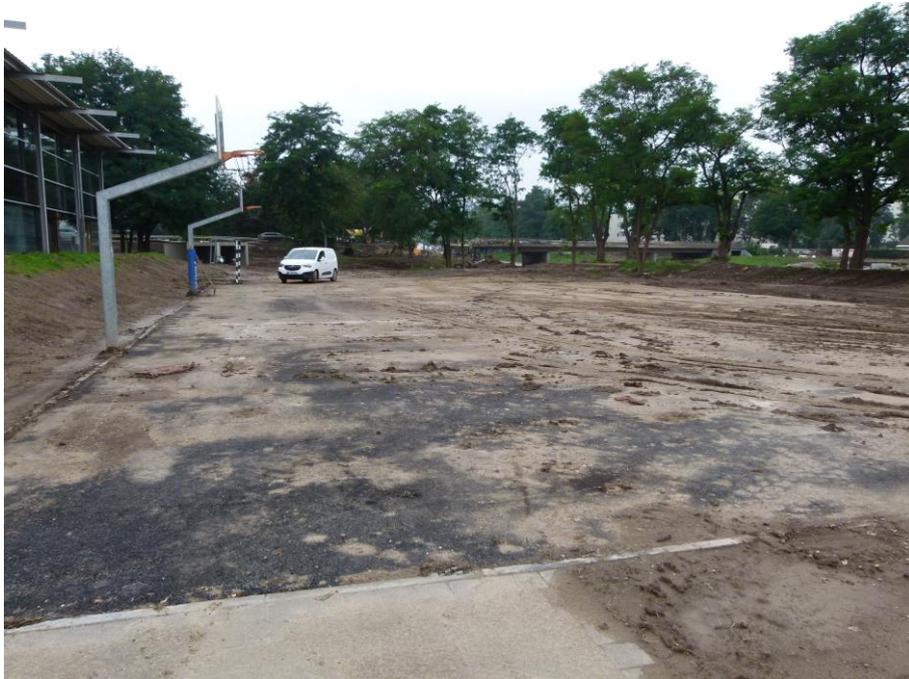
Nordwestlich der Sporthalle ist ein Kleinspielfeld, welches gemäß Ausführung von Herrn Münch eine Abmessung von 45 m x 27 m hatte. Dieses Kleinspielfeld ist durch die Überflutung komplett zerstört. Der Sportbelag dieses Kleinspielfeldes ist nicht mehr vorhanden. Siehe Foto 36 mit Blick Richtung Südwesten.

Foto 36 Kleinspielfeld mit Blick Richtung Südwesten

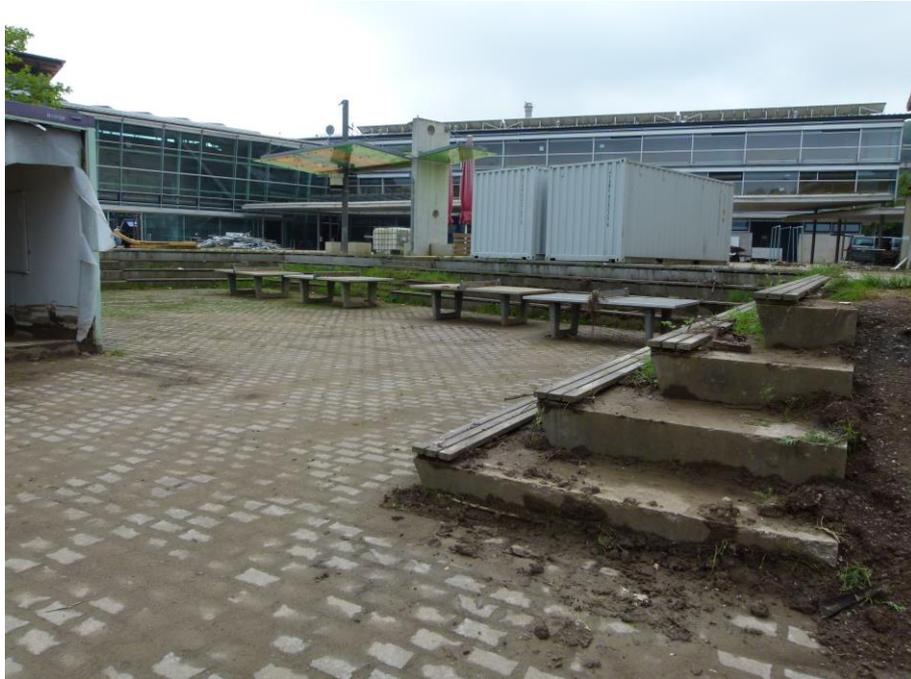
Die Sitzstufenanlage, welche sich nordöstlich der Sporthalle befindet, ist in Teilbereichen zerstört. Zur Sitzstufenanlage siehe Foto 37.

Foto 37 Sitzstufenanlage nordöstlich der Sporthalle mit Blick Richtung Osten

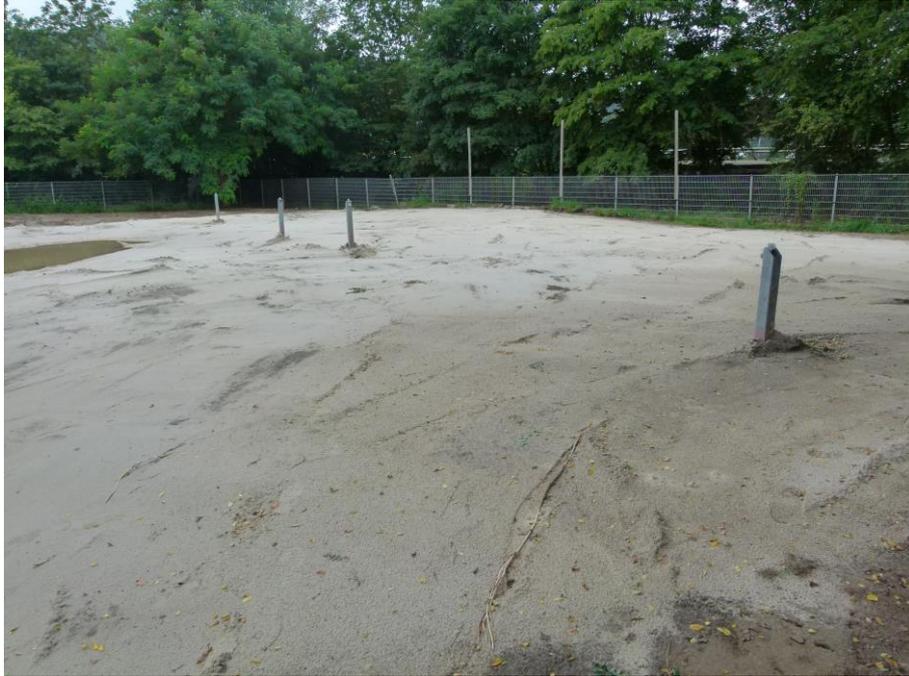
Südwestlich der Sporthalle waren zwei Beachvolleyballfelder. Diese wurde durch die Überflutung zerstört. Siehe Foto 38 mit Blick Richtung Südosten.

Foto 38 Beachvolleyballfelder südwestlich der Sporthalle

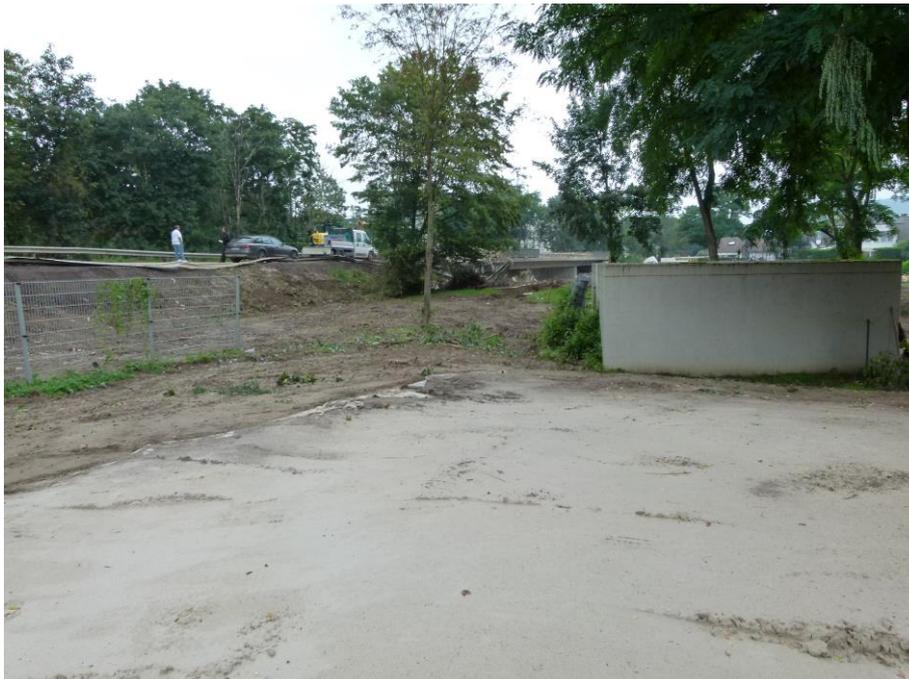
Die Schulanlage war mittels eines Stahlgitterzaunes eingefriedet. Dieser Einfriedungszaun wurde durch die Überflutung auf Teilstrecken zerstört. Entlang der Ahr ist diese Zaunanlage nicht mehr vorhanden. Siehe hierzu Foto 39 mit Blick Richtung Westen.

Foto 39 zerstörte bzw. nicht mehr vorhandene Einfriedung
