GUTACHTEN NR. S 18 / 2021 - E

Levana-Schule
St. Piusstraße 25
53474 Bad Neuenahr-Ahrweiler

Überprüfung Überflutungsschäden

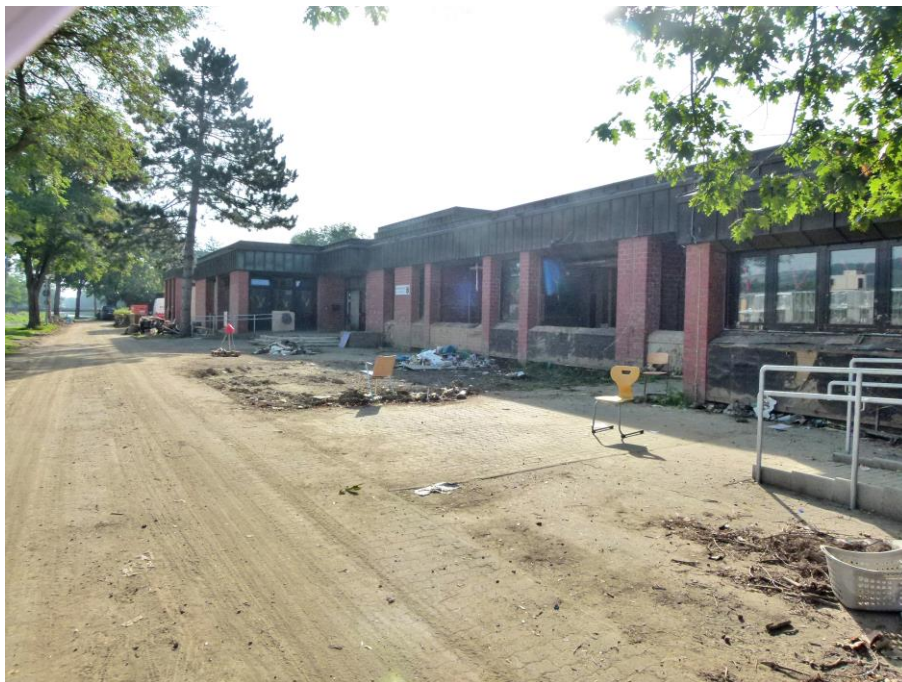
Die Schule wurde gemessen vom Erdgeschossfußboden bis zu einer Höhe von ca. 2 m überflutet. Zur Nordfassade mit Blick Richtung Südosten siehe Foto 1.

Foto 1 Nordfassade mit Blick Richtung Südosten

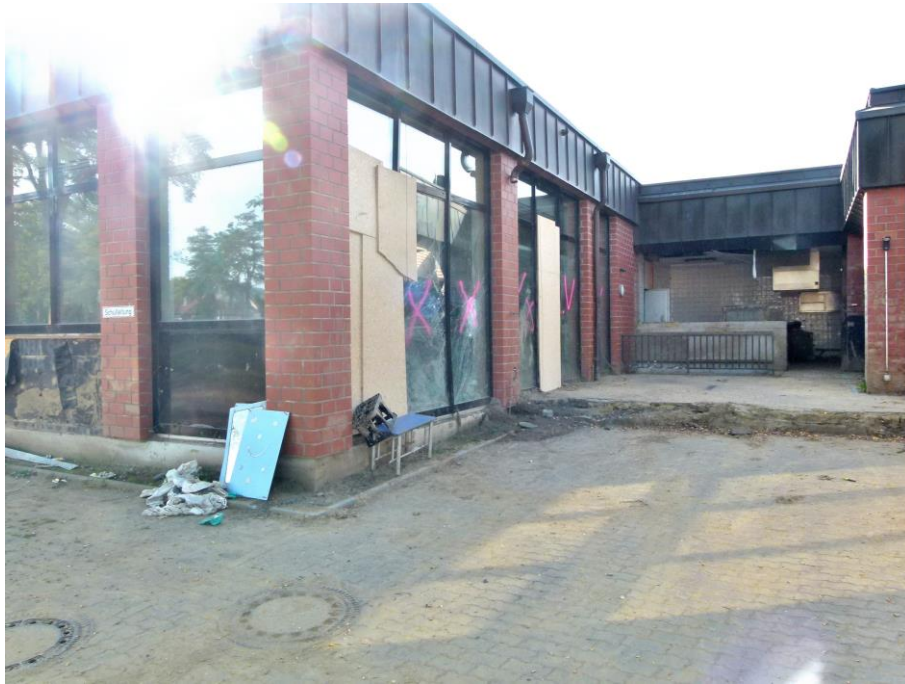
Die Außenfassade des Therapiebades wurde ebenfalls in Teilbereichen zerstört. Ebenso wurde die Fassade der Küche, welche zwischen Verwaltungstrakt und Therapiebad angeordnet war, teilweise zerstört. Zur Nord- bzw. Westfassade mit Blick Richtung Südosten siehe Foto 2.

Foto 2 Nord- bzw. Westfassade Therapiebad mit Blick Richtung Südosten

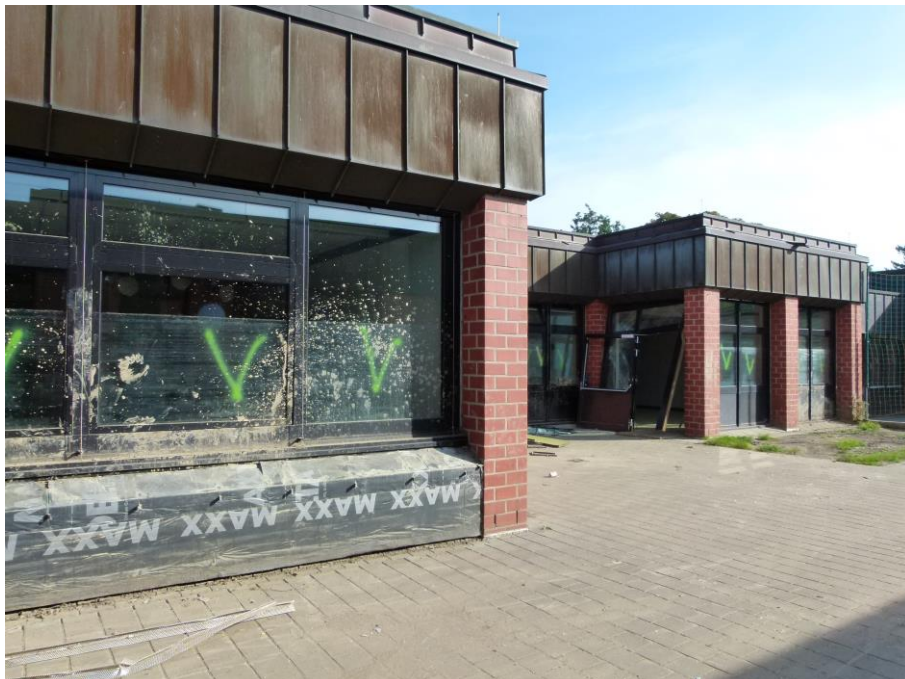
Die Südfassade des ursprünglichen Baukörpers aus dem Genehmigungszeitraum 1971 wurde teilweise zerstört. Siehe hierzu Foto 3 mit Blick Richtung Nordosten. Hierbei handelt es sich um den Gebäudetrakt, welcher unmittelbar gegenüber dem Erweiterungsbaukörper liegt.

Foto 3 Südfassade Gebäudeteil 1971 mit Blick Richtung Nordosten

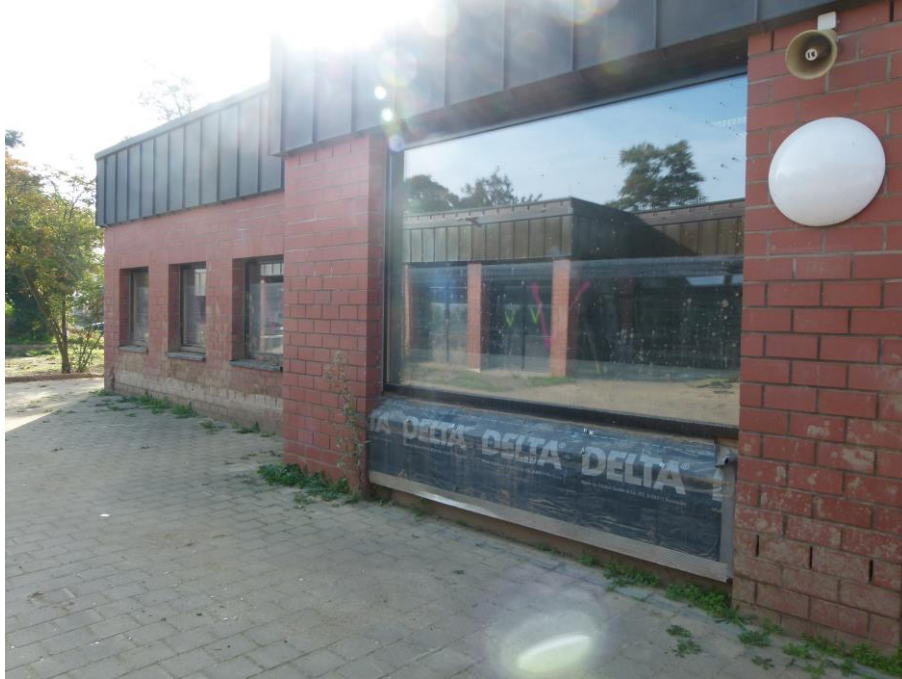
Die Nordfassade des Erweiterungsbaukörpers von 2013 wurde überspült. Hier sind im Wesentlichen die Fenster, die Klinkerfassade und die Brüstungselemente betroffen. Siehe Foto 4 mit Blick Richtung Südosten. Die Überflutungshöhe im Bereich dieser Außenfassade betrug ca. 1,90 m.

Foto 4 Nordfassade Gebäudeteil 2013 mit Blick Richtung Südosten

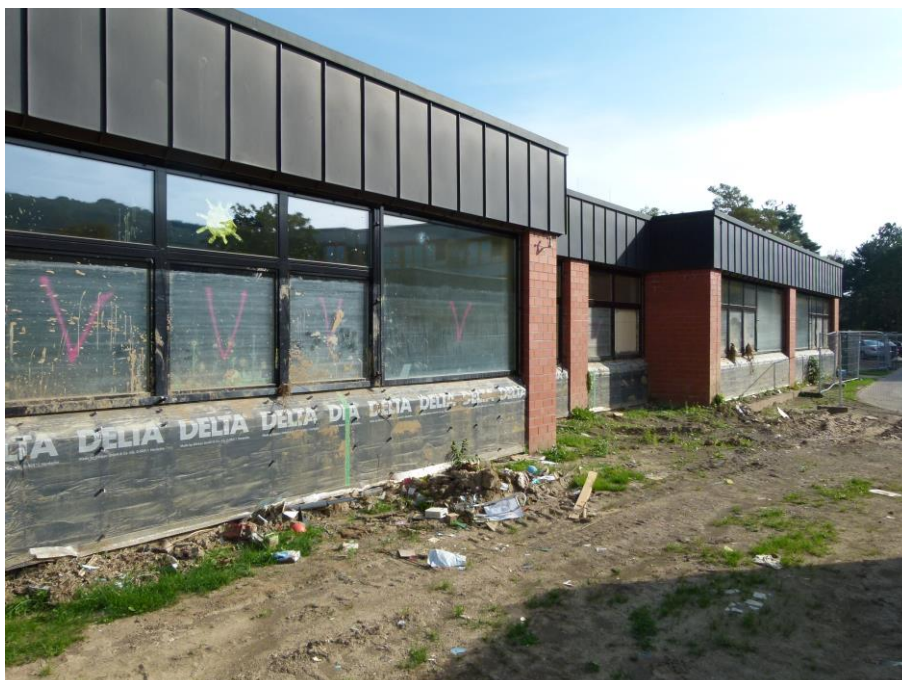
Die Südfassade des Erweiterungsbaus von 2013 wurde insoweit betroffen, als dass die Brüstungsbleche nicht mehr vorhanden sind. Fenster und Verblendmauerwerk sind so überflutet, dass ein Austausch auch erforderlich wird. Siehe Foto 5.

Foto 5 Südfassade Gebäudeteil 2013 mit Blick Richtung Nordosten

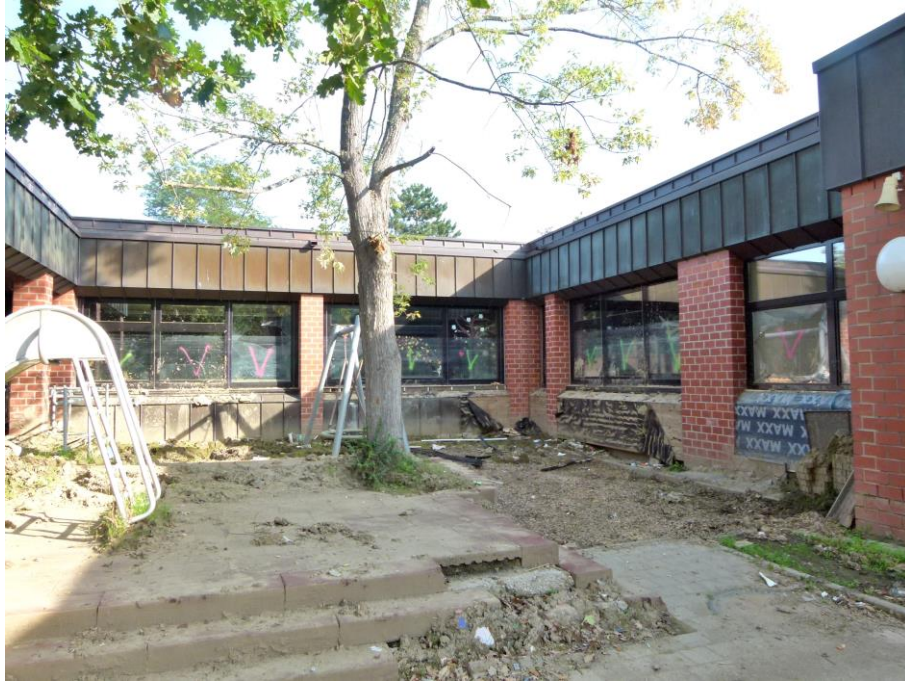
Auch an dem ursprünglichen Bestandsgebäude von 1971 ist die Südfassade in ähnlicher Art und Weise betroffen. Siehe hierzu Foto 6 mit Blick auf die Südfassade am Übergang zum Erweiterungsbaukörper.

Foto 6 Südfassade Gebäudeteil 1971 am Anschluss zur Erweiterung 2013 mit Blick Richtung Norden

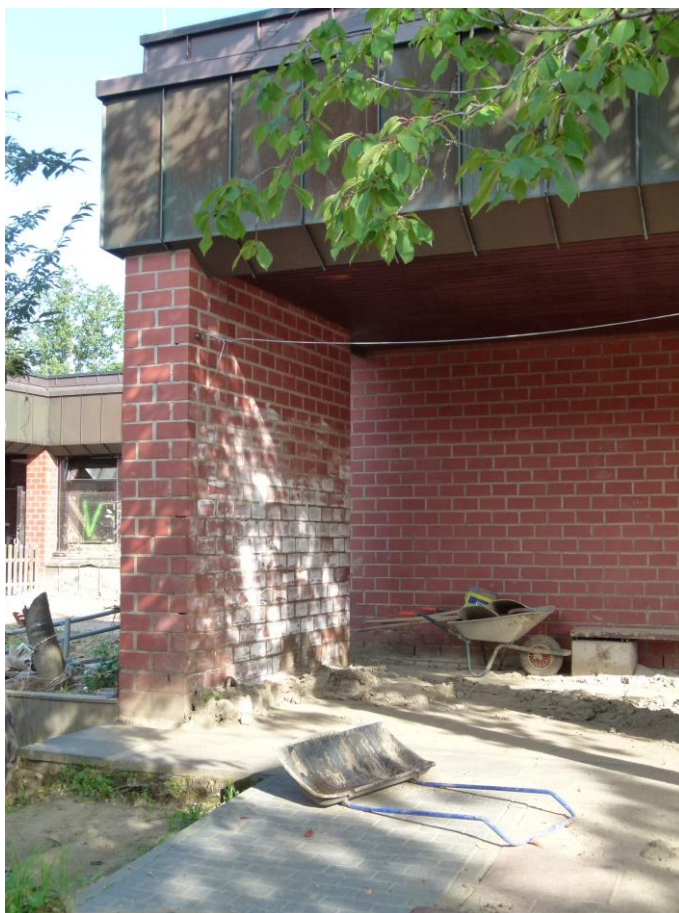
Im Bereich der Pausenhofüberdachung vor Klasse 15 ist erkennbar, dass die freistehende Wandscheibe aufgrund der Überflutung schon in stärkerem Maße Ausblühungen aufweist. Siehe Foto 7.

Foto 7 überflutungsbedingte Ausblühungen

Es ist davon auszugehen, dass die Ausblühungen nicht beseitigt werden können. Soweit es um die Behebung dieses optischen Mangels geht, sollte das Mauerwerk verputzt werden. Hierzu wird ein geeignetes Putzsystem, welches auch Salze einlagern kann, vorgeschlagen. Dies wird in der nachfolgenden Kostenberechnung entsprechend berücksichtigt.

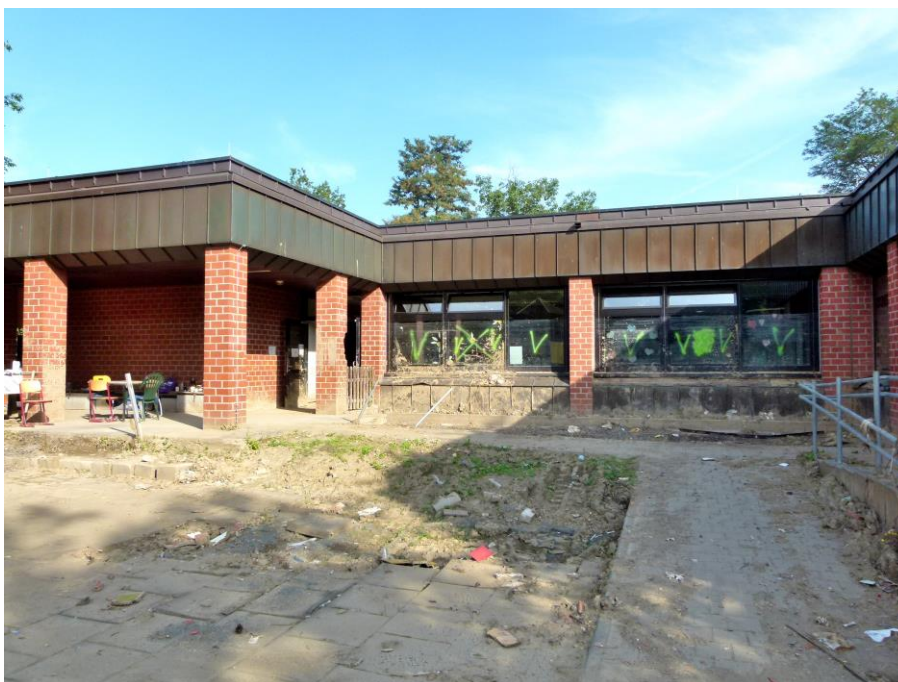
Im weiteren Verlauf der Südfassade dort, wo der Verbindungsgang zur Don-Bosco-Schule anschließt, ist ein ähnliches Schadensbild wie auch bei der sonstigen Fassade erkennbar. Siehe Foto 8.

Foto 8 Südfassade Gebäudeteil 1971 am Anschluss zum Verbindungsgang mit Blick Richtung Norden

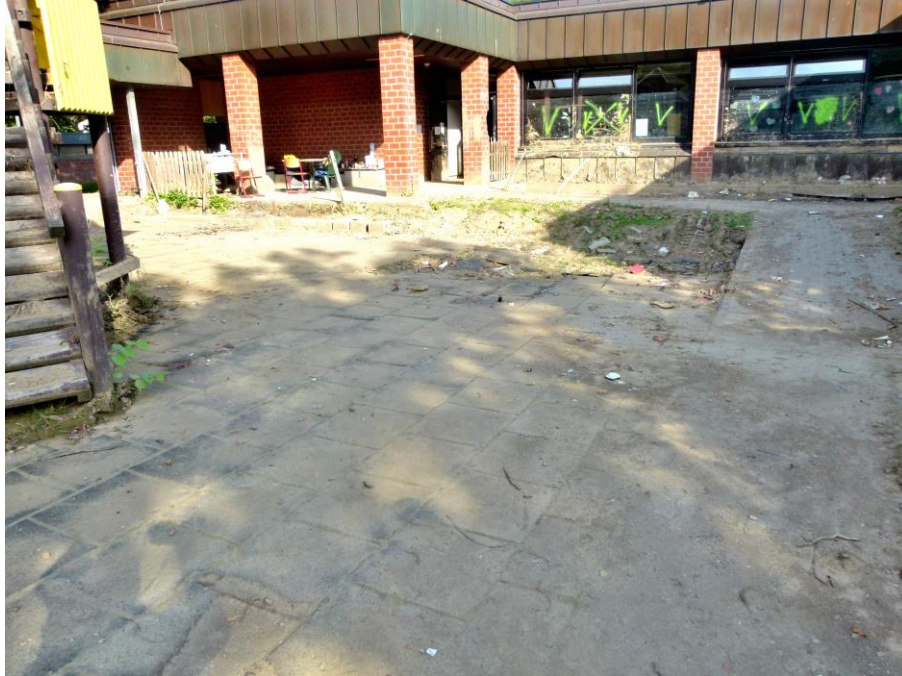
Die Außenspielfläche ist teilweise zerstört. Siehe hierzu Foto 9 mit Blick zum überdachten Pausenhof, welcher der Klasse 10 vorgelegt ist.

Foto 9 Zustand Außenspielfläche mit Blick Richtung Norden

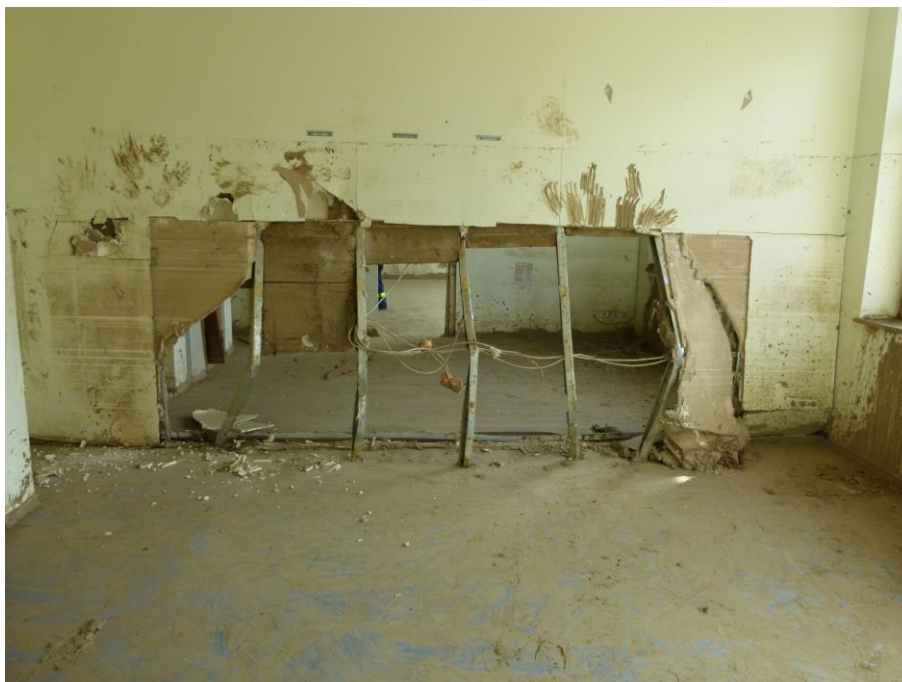
Sämtliche Trennwände des Baukörpers von 2013, welche senkrecht zur Fassade stehen, wurden durch den Wasserdruck zerstört. Siehe hierzu Foto 10 als Beispiel mit Blick Richtung Osten.

Foto 10 Gipskarton-Ständerwände

bestehend aus Erneuerung der Gipsständerkonstruktionen sowie Erneuerung der Innentüren

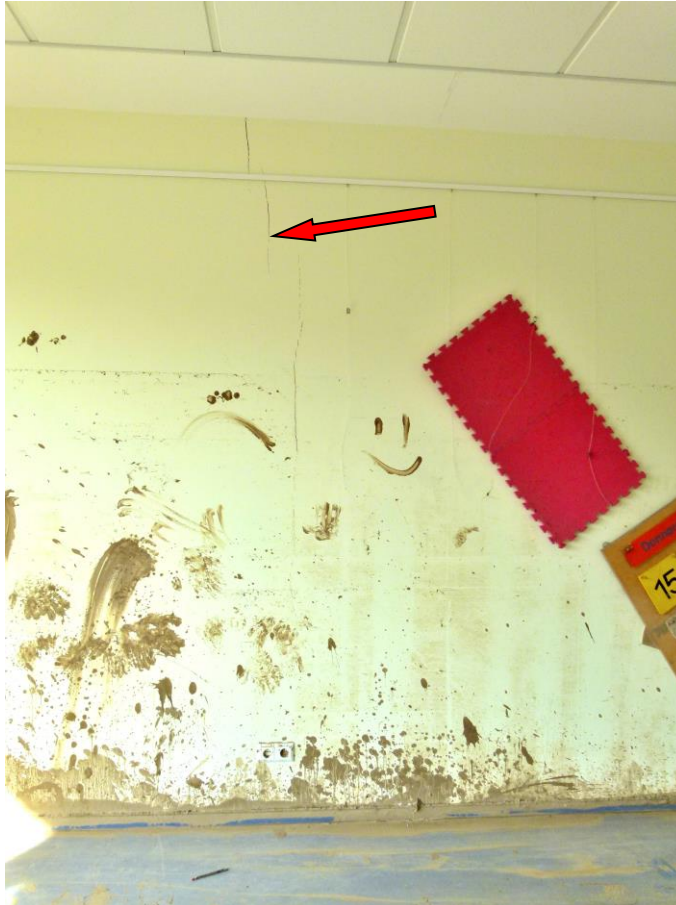
Die westliche Außenwand des Klassenraumes, welcher sich an der Südwestecke des Erweiterungsgebäudes von 2013 befindet, weist einen Vertikalriss auf. Hierzu bedarf es noch einer weitergehenden Überprüfung. Zum Blick auf die westliche Außenwand mit dem entsprechenden Rissverlauf siehe Foto 11.

Foto 11 Westwand Baukörper 2013

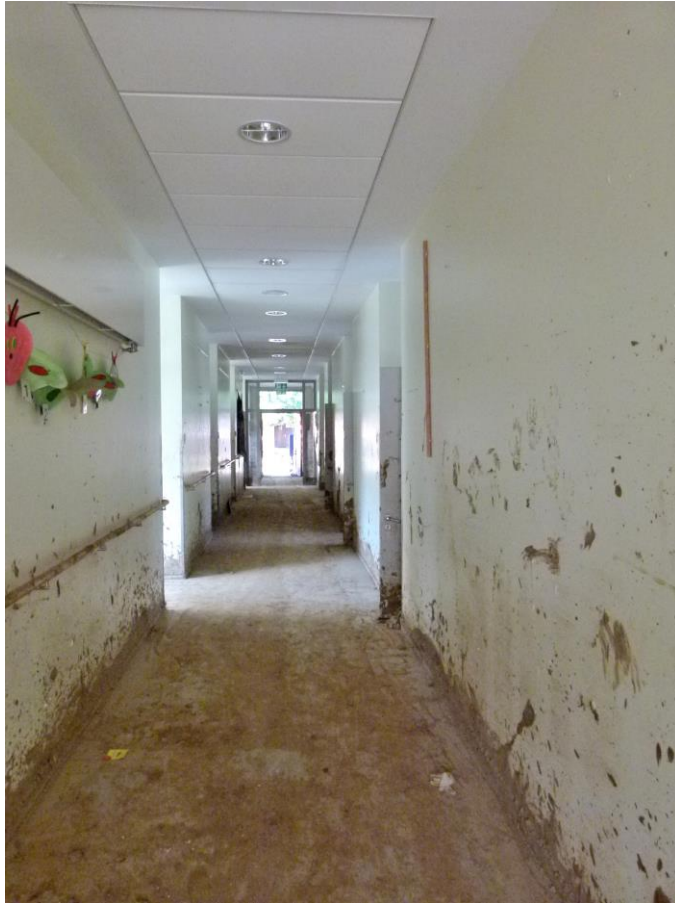
Die Begrenzungswände im Flur des Erweiterungsbaukörpers von 2013 sind in einer Massivkonstruktion, welche verputzt ist. Siehe hierzu Foto 12 mit Blick Richtung Westen.

Foto 12 Flurzone Baukörper 2013 mit Blick Richtung Westen

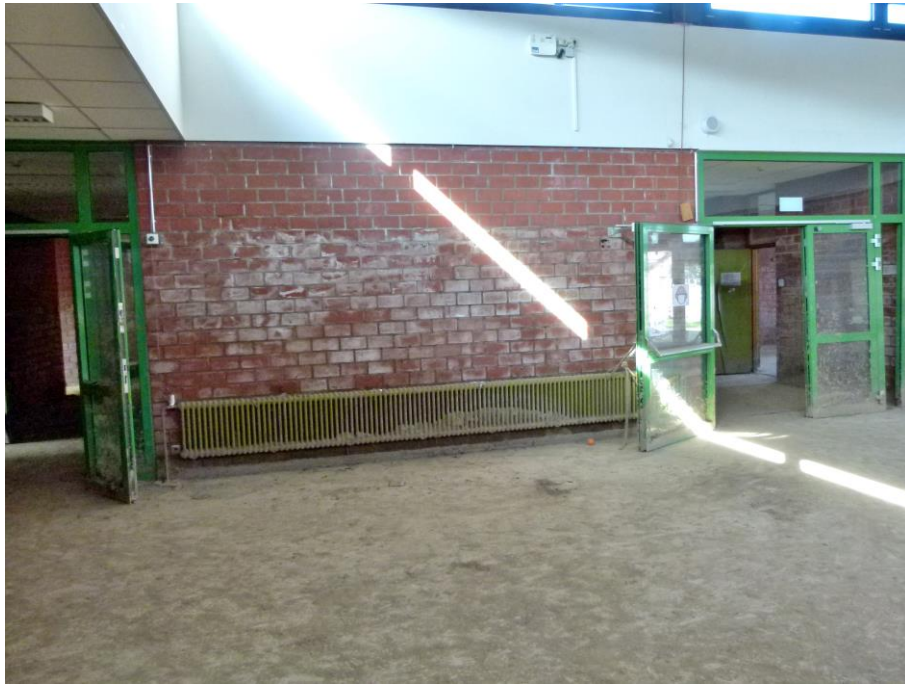
Innerhalb der großen Eingangshalle ist die Überflutungshöhe deutlich erkennbar. Hier zeichnet sich die Überflutungshöhe auch durch die Ausblühungen ab. Siehe hierzu Foto 13 mit Blick auf die Westwand.

Foto 13 Ausblühungen an der Westwand der Eingangshalle

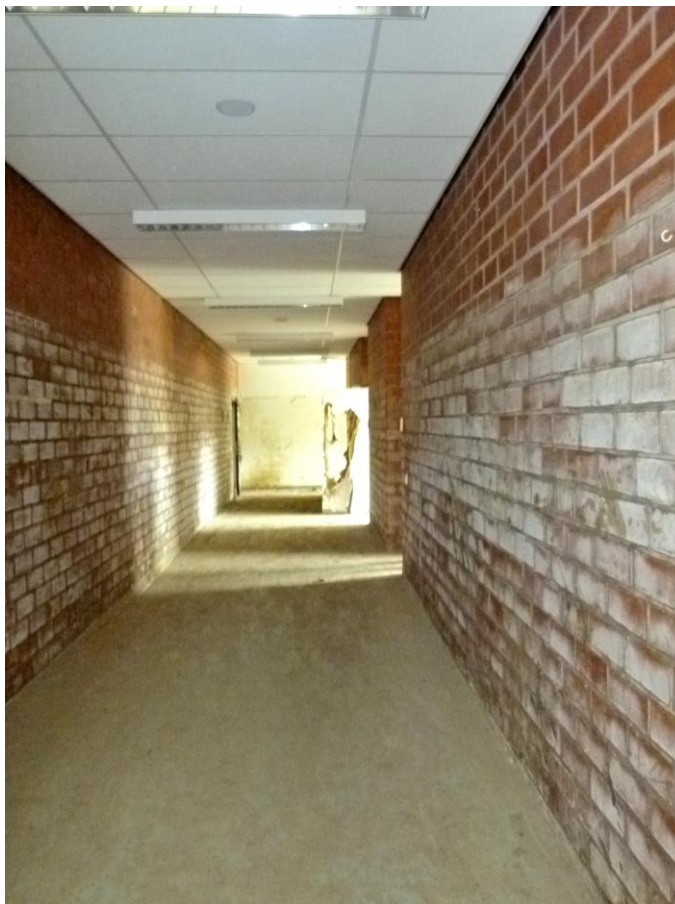
Im Bereich des Zugangsflures zum Therapiebad sind auch die Spuren der Ausblühungen erkennbar. Siehe Foto 14 mit Blick Richtung Osten.

Foto 14 Flurzone zum Therapiebad mit Blick Richtung Osten

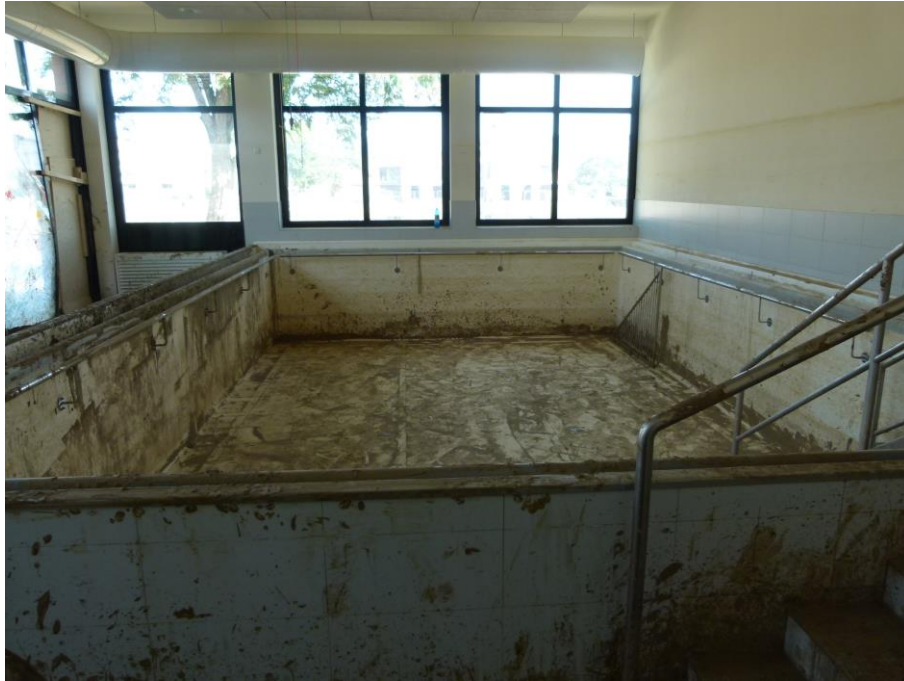
Das Becken des Therapiebades ist mit einer Kunststoffolie ausgekleidet. Zum Becken mit Blick Richtung Norden siehe Foto 15.

Foto 15 Becken Therapiebad mit Blick Richtung Norden

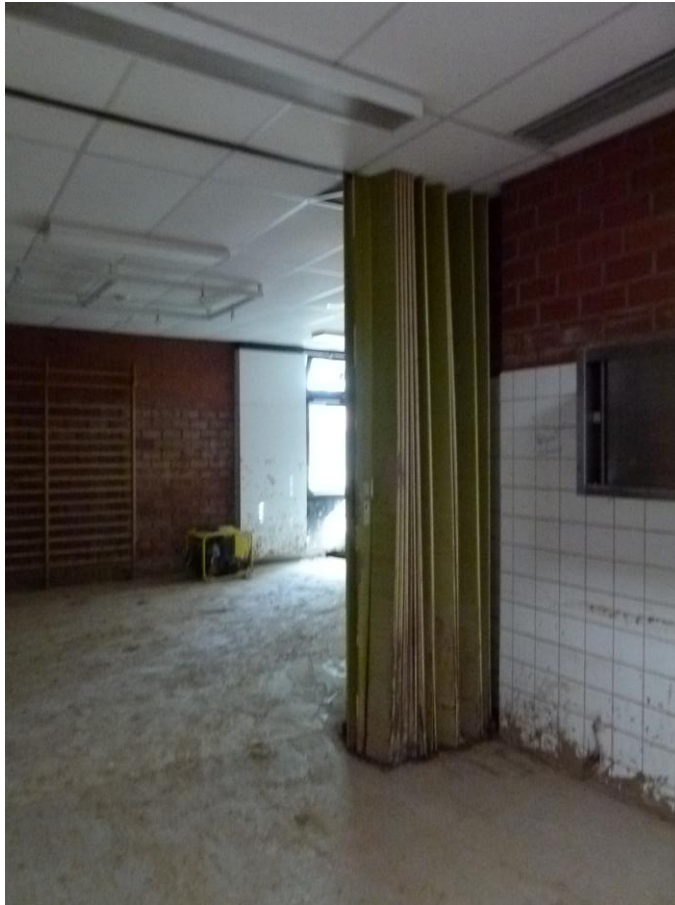
Im Bereich der Trennwand zwischen der ehemaligen Ausgabe und dem Gemeinschaftsraum ist eine mobile Trennwand, welche zerstört wurde. Siehe Foto 16.

Foto 16 mobile Trennwand Ausgabe Gemeinschaftsraum
mit Blick Richtung Norden

bestehend aus Erneuerung der mobilen Trennwände sowie einer Brandschutzverglasung

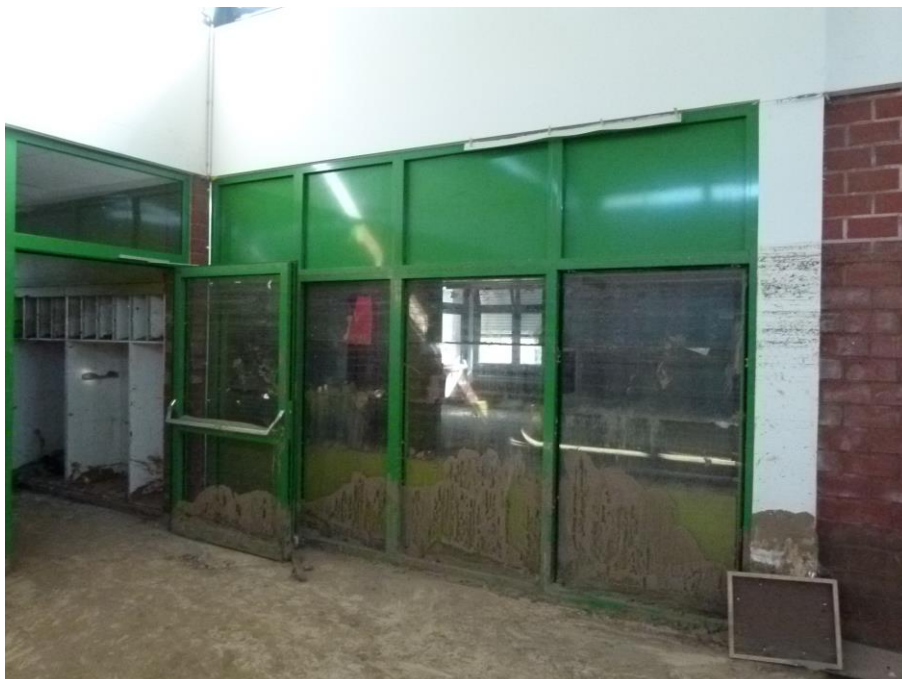
Die Trennwand zwischen dem Foyer und dem Gemeinschaftsraum besteht aus einer Glaskonstruktion als Brandschutzkonstruktion. Siehe Foto 17 mit Blick Richtung Osten.

Foto 17 Glaswand zwischen Foyer und Gemeinschaftsraum
mit Blick Richtung Osten

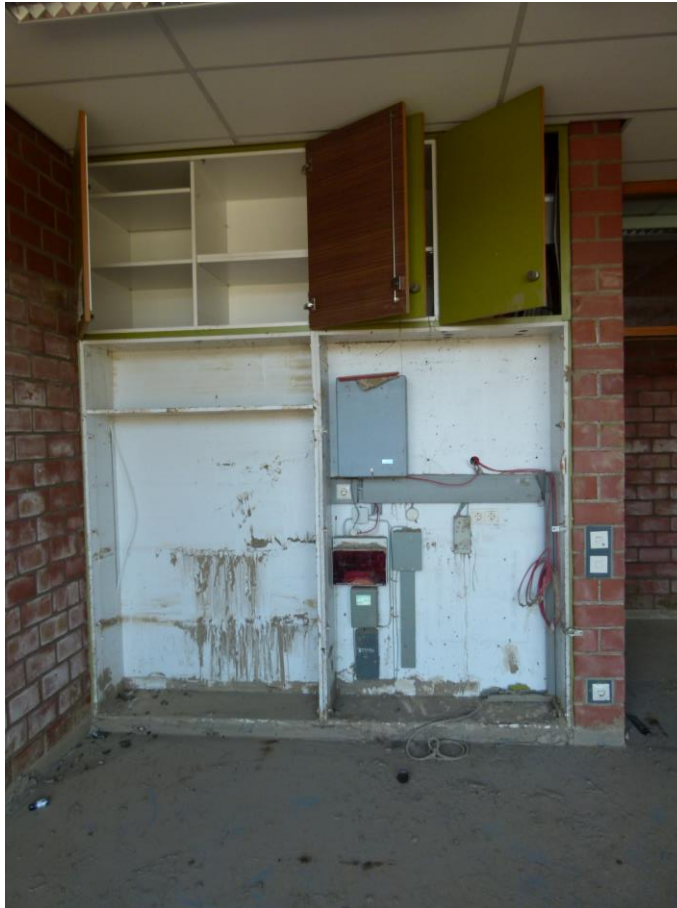
Sämtliche Wände des Verwaltungstraktes bestehen aus einer Massivkonstruktion. Ausgenommen ist die Trennwand zwischen Flur und Schulleitung. Dort ist eine Schrankwand mit Türelementen. Zum Schulleiterraum bzw. zum Flur hin siehe Foto 18 mit Blick Richtung Süden.

Foto 18 Schrankwand zwischen Schulleitung und Flur
mit Blick Richtung Süden

bestehend aus Erneuerung der Wandkonstruktion aus Schrankwandelementen sowie Erneuerung der Innentüren

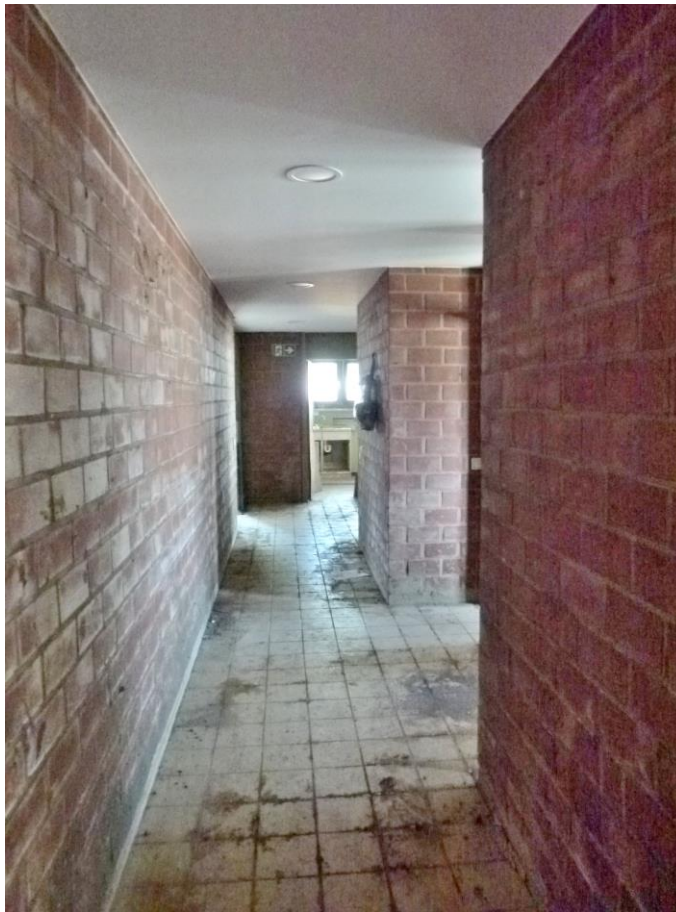
Auch die Trennwände in der ehemaligen Lehrerwohnung sind in einer Massivkonstruktion erstellt worden. Siehe hierzu Foto 19 von der Flurzone mit Blick Richtung Westen.

Foto 19 Flurzone ehemalige Lehrerwohnung mit Blick Richtung Westen
