GUTACHTEN NR. S 18 / 2021 - F

Don-Bosco-Schule Bad Neuenahr-Ahrweiler
St. Piusstraße 23
53474 Bad Neuenahr-Ahrweiler

Überprüfung Überflutungsschäden

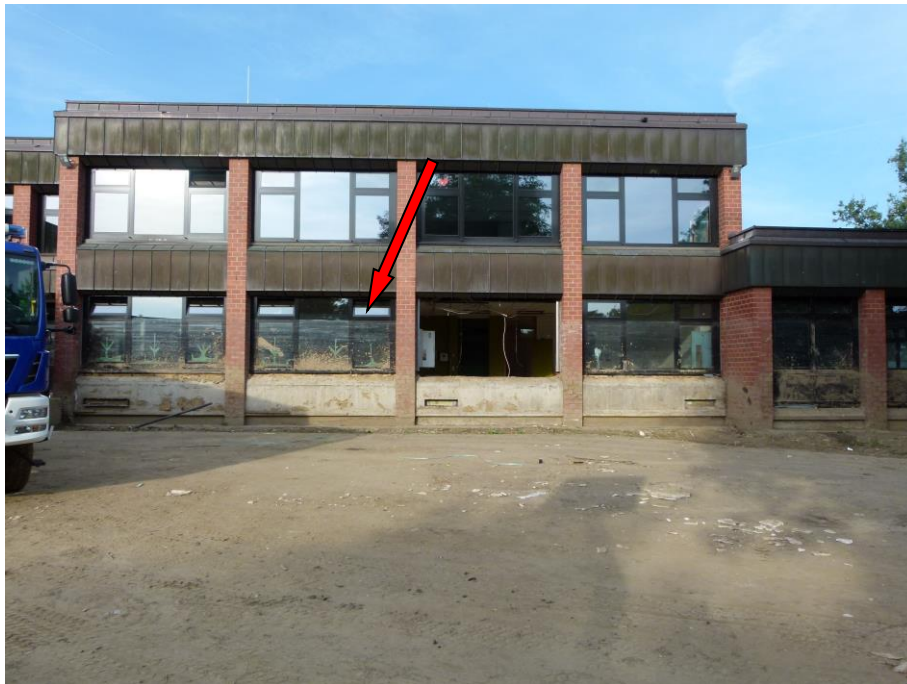
Die Schule wurde bis zu einer Höhe von ca. 2,20 m überflutet. Siehe Foto 1 mit Blick auf die Ostfassade des Innenhofes.

Foto 1 Ostfassade mit Blick vom Schulhof

Die Fenster bestehen aus einer Elementkonstruktion. Die Brüstungsbleche waren ursprünglich aus Kupfer. Diese wurden bereits abgebaut. Des Weiteren ist von Bedeutung, dass die Pfeiler ohne Zwischenabfangung bis zur Decke über 1. Obergeschoss durchgemauert sind.

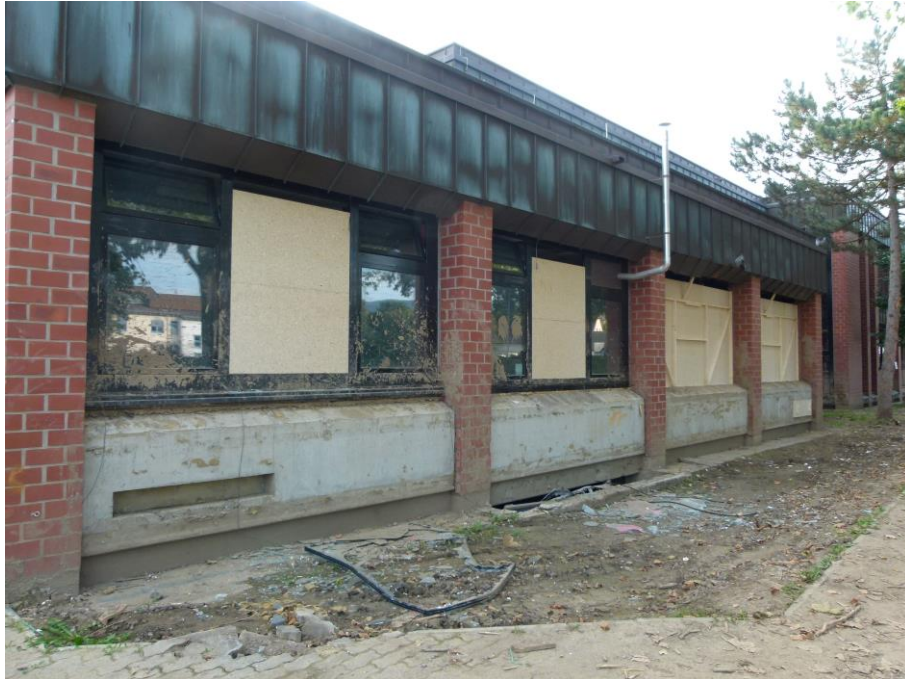
In Foto 2 ist die Westfassade des eingeschossigen Baukörpers erkennbar. Auch hier sind Fenster, Brüstungsbleche und auch die Mauerwerkspfeiler betroffen. In geringem Maße ist auch die Kupferbekleidung der Attika betroffen, wobei dies offensichtlich aufgrund mechanischer Einwirkung geschehen ist.

Foto 2 Westfassade eingeschossiger Trakt mit Blick Richtung Südosten

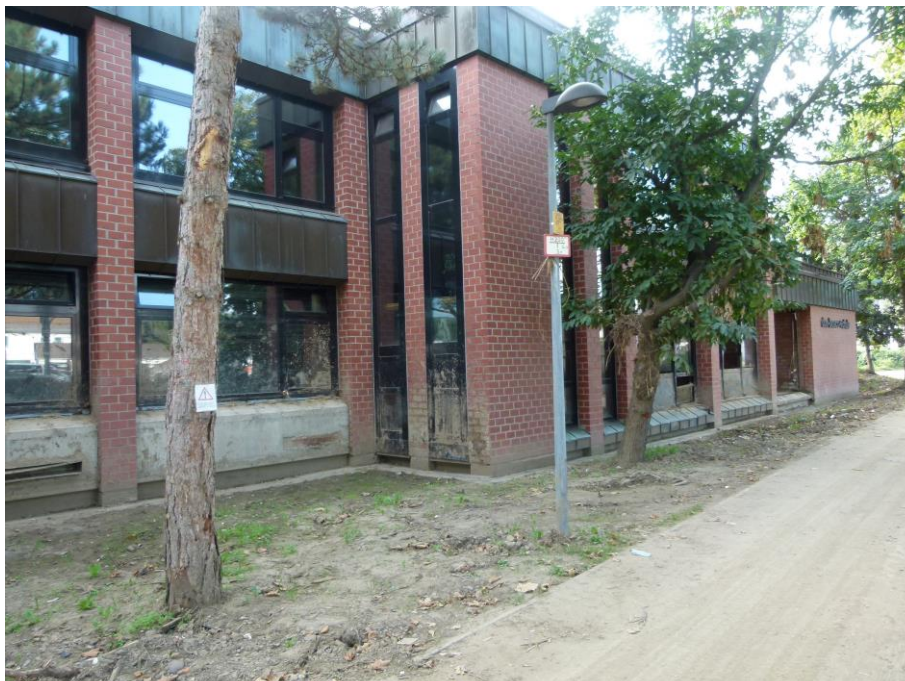
Im weiteren Verlauf der Westfassade Richtung Süden ist das Gebäude dann zweigeschossig. Siehe Foto 3 mit Blick Richtung Südosten.

Foto 3 Westfassade zweigeschossiger Trakt mit Blick Richtung Südosten

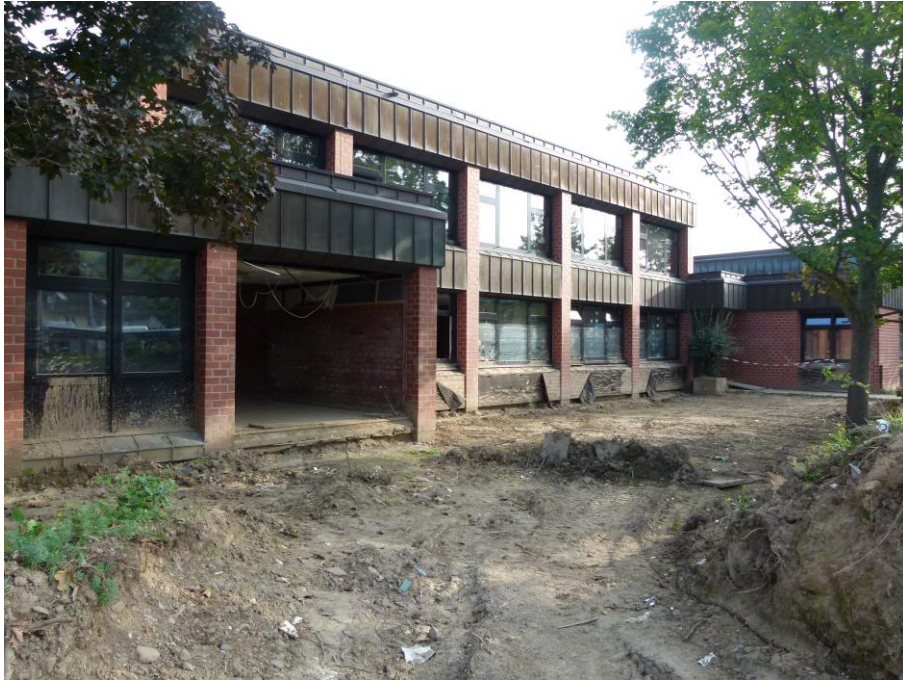
Die Südfassade des ursprünglichen Schulbaukörpers bis hin zur Turnhalle ist teilweise zweigeschossig. Siehe hierzu Foto 4 mit Blick Richtung Nordosten.

Foto 4 Südfassade mit Blick Richtung Nordosten

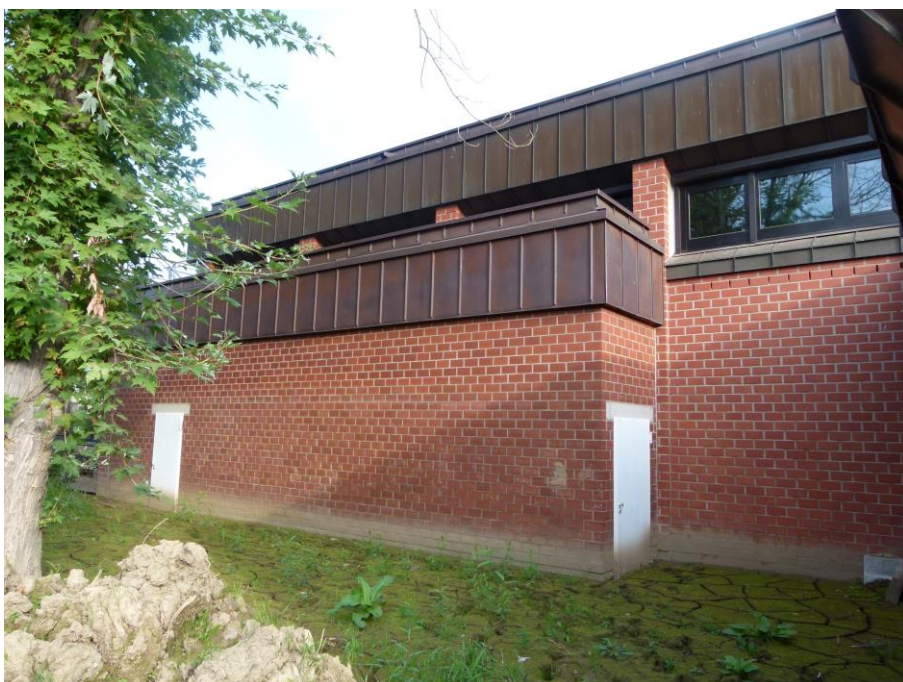
In Foto 5 ist die neuerstellte Fluchttreppe an der Südseite erkennbar. Diese wurde 2014 angebaut.

Foto 5 Fluchttreppe Südseite mit Blick Richtung Nordwesten

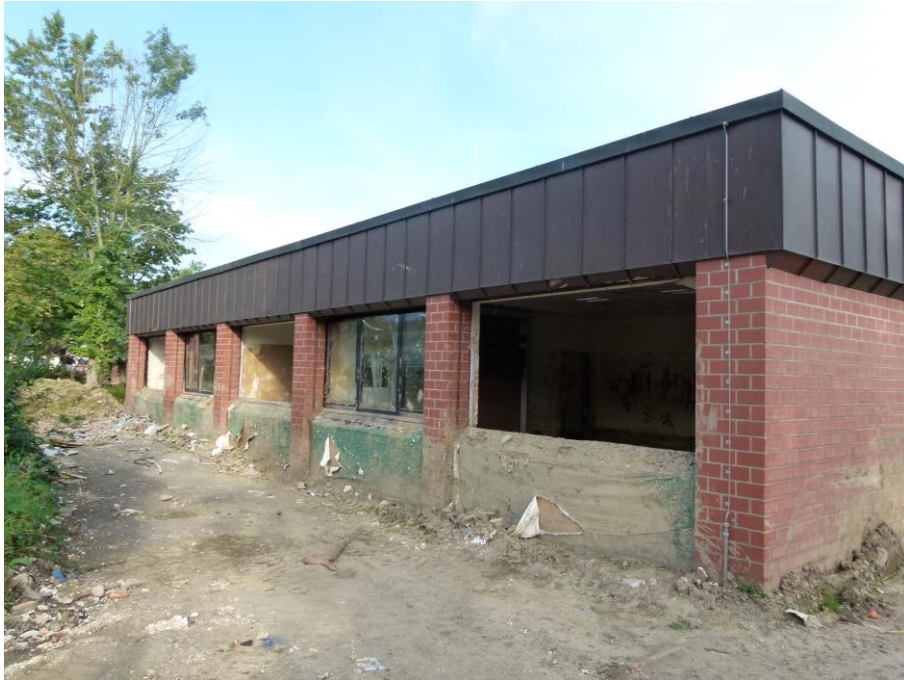
In Foto 6 ist der Anbau von zwei Klassenräumen aus dem Jahr 2004 erkennbar. Hierbei handelt es sich um die Südfassade mit Blick Richtung Nordwesten.

Foto 6 Schulerweiterung 2004 mit Blick auf Südfassade

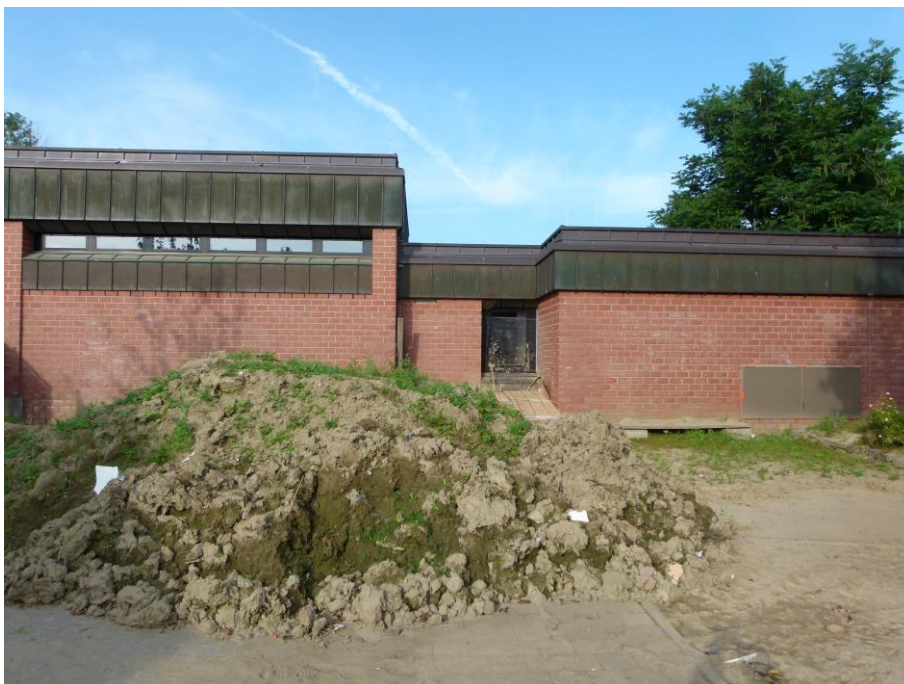
Im Bereich der Ostfassade dort, wo die Gymnastikhalle bzw. die Umkleideräume zu dieser Gymnastikhalle sind, ist im Wesentlichen lediglich die Klinkerfassade betroffen. Siehe Foto 7 mit Blick Richtung Westen.

Foto 7 Ostfassade Bereich Gymnastikhalle bzw. Umkleide

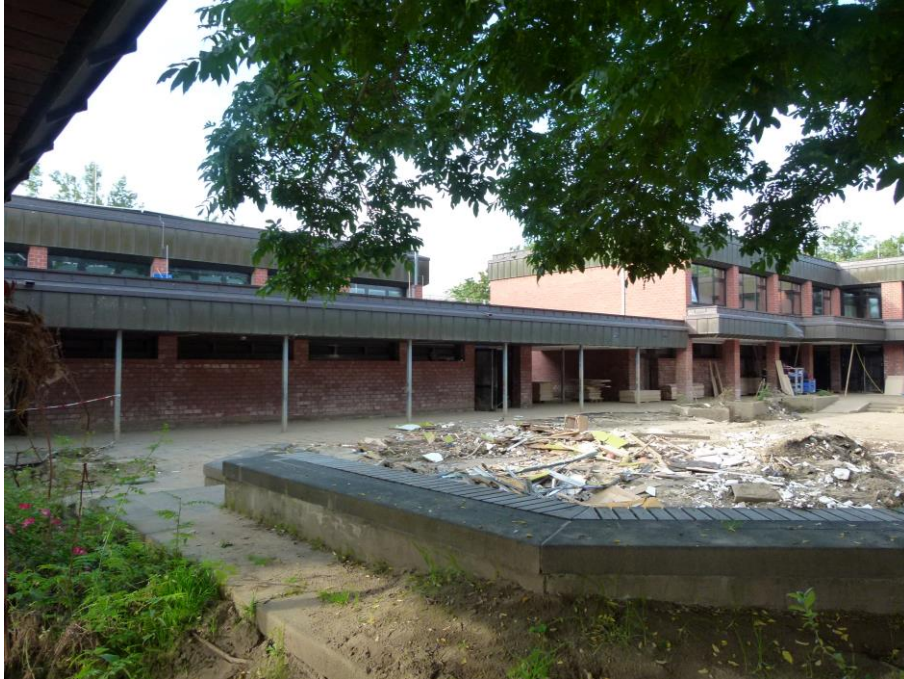
Der nördlich der Turnhalle gelegene Gebäudetrakt ist eingeschossig. Siehe hierzu Foto 8 auf die Nordfassade mit Blick Richtung Südwesten.

Foto 8 Nordfassade / Nebenraumtrakt vor der Sporthalle

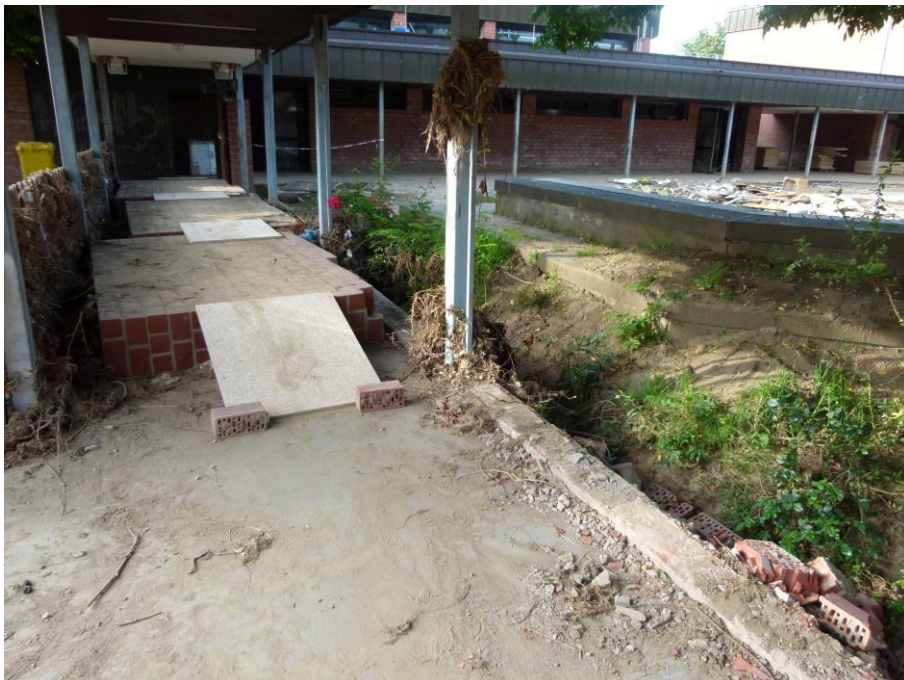
Zwischen der Don-Bosco-Schule und der Levana-Schule ist ein Verbindungsgang. Die eigentliche Konstruktion des Verbindungsganges ist noch erhalten und ohne wesentliche Schäden. Allerdings sind die Mauerelemente, welche zwischen den Stahlpfeilern waren, durch den Wasserdruck umgestürzt. Siehe hierzu Foto 9.

Foto 9 umgestürzte Mauerelemente Verbindungsgang

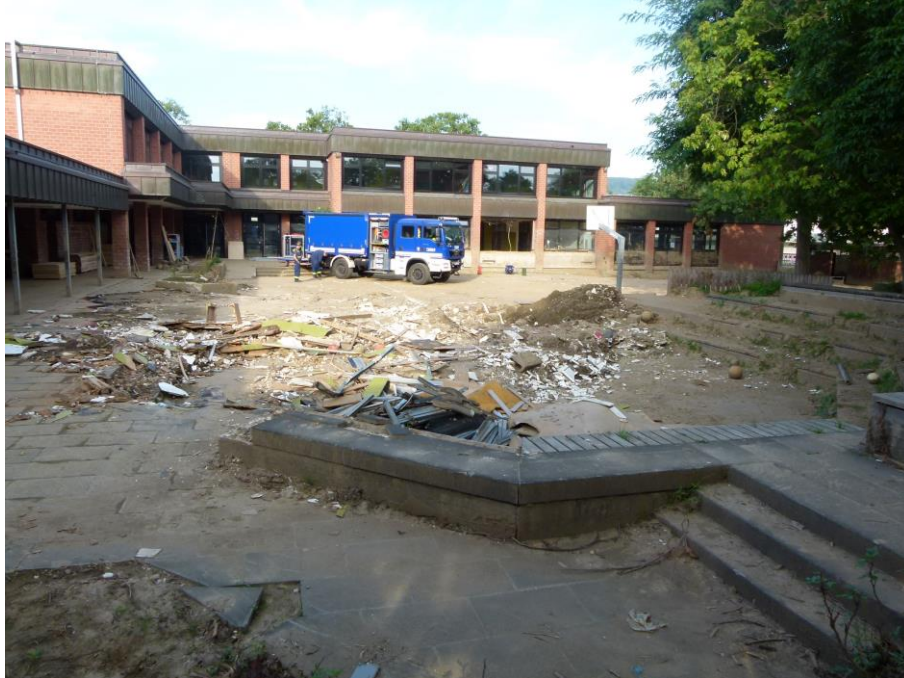
Der Innenhof, welcher nördlich bzw. östlich dem Schulgebäude vorgelagert ist, wurde durch die Flutmassen weitestgehend zerstört und ist komplett zu erneuern. Siehe Foto 10.

Foto 10 Zustand des Innenhofes mit Blick Richtung Westen

Zwischensumme KG 400	1.849.380 €
 <i>KG 500</i> Außenanlagen und Freiflächen bestehend aus Wiederherstellen der beschädigten Teilflächen der Außenanlagen 1 psch	 600.000 €

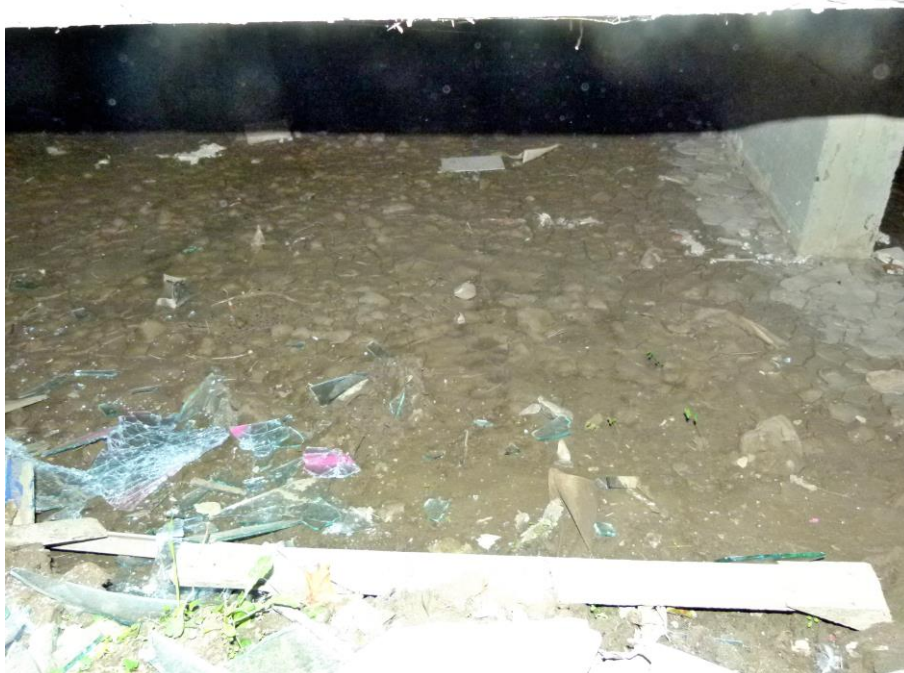
Die komplette Schule ist im Wesentlichen durch einen Kriechkeller unterkellert. In diesem Kriechkeller ist über die offenen Lichtschächte Wasser und Schlamm eingeflossen. Die Schlamm-massen haben eine ungefähre Höhe von ca. 20 cm. Siehe Foto 11 mit Blick vom westlichen Lichtschacht in den Kriechkeller.

Foto 11 Zustand Kriechkeller
mit Blick vom westlichen Lichtschacht Richtung Osten

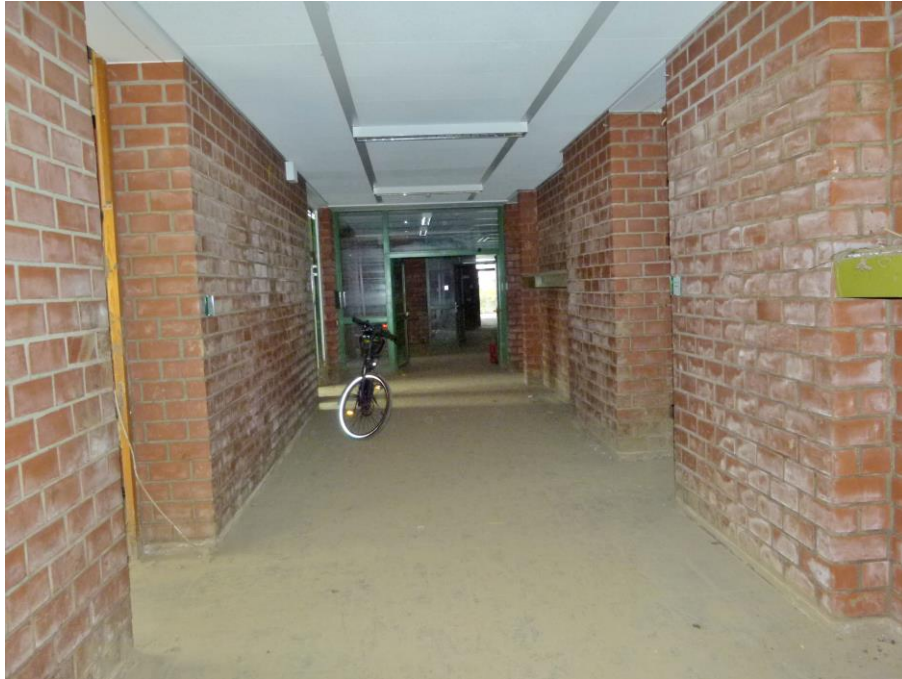
Im Wesentlichen bestehen die Wände des Schulgebäudes aus massivem Sichtmauerwerk aus Ziegel. Siehe Foto 12 vom Flur des nördlichen Gebäudeflügels mit Blick Richtung Süden. An den Steinoberflächen sind Salzausblühungen festzustellen, welche sich aufgrund der Überflutung entwickelt haben.

Foto 12 Flur des nördlichen Gebäudeflügels mit Blick Richtung Süden

Inwieweit Schadstoffe in das Mauerwerk eingetreten sind, muss vor Einleitung eventuell weiterer baulicher Maßnahmen überprüft werden. Hierbei ist insbesondere von Bedeutung, inwieweit Schadstoffe gesundheitsgefährdend sind. Hierzu wird seitens des Unterzeichners die Hinzuziehung einer Fachbehörde vorgeschlagen, welche eindeutig aussagt, ob gesundheitsgefährdende Schadstoffe vorzufinden sind.

Es ist davon auszugehen, dass die Ausblühungen nicht beseitigt werden können. Soweit es um die Behebung dieses optischen Mangels geht, sollte das Mauerwerk verputzt werden. Hierzu wird ein geeignetes Putzsystem, welches auch Salze einlagern kann, vorgeschlagen. Dies wird in der nachfolgenden Kostenberechnung entsprechend berücksichtigt.

Sollte allerdings gesundheitsgefährdende Schadstoffe im Mauerwerk vorzufinden sein, muss geprüft werden, ob ein Erhalt des Mauerwerkes grundsätzlich noch möglich ist. Sollte dies nicht der Fall sein, bestände die theoretische Möglichkeit, das Mauerwerk in Abschnitten auszutauschen. In diesem Zusammenhang stellt sich dann allerdings die Frage der Wirtschaftlichkeit.

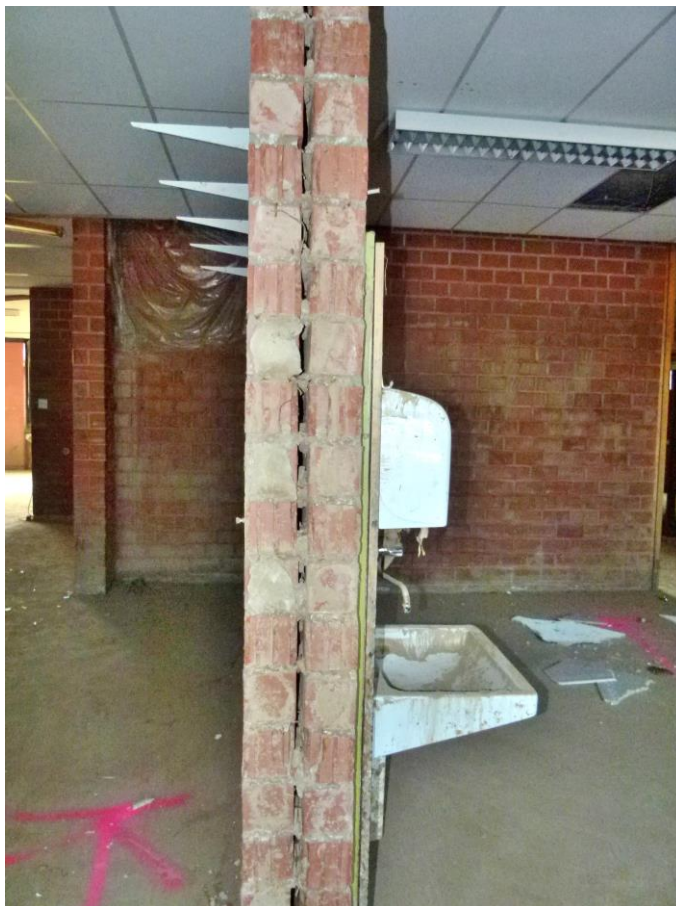
Zwischen dem Hauswirtschaftsraum und dem Raum, welcher ans Haupttreppenhaus angrenzt, ist die Trennwand nur noch in Teilbereichen vorhanden. Der Anschluss zur Außenfassade war in einer Trockenbaukonstruktion. Die massive Wand ist noch vorhanden. Hier ist erkennbar, dass die Trennwand zwischen den beiden Räumen als zweischalige Konstruktion mit Hohlraum gebaut wurde. Siehe hierzu Foto 13.

Foto 13 zweischalige Wand zwischen zwei Räumen

Aufgrund der vorgefundenen Situation ist nicht auszuschließen, dass auch die sonstigen Trennwände zwischen Unterrichtsräumen oder sonstigen Räumen zweischalig erstellt wurden. Möglicherweise wurde eine derartige Konstruktion aus Schallschutzgründen gewählt.

Auch hier stellt sich die Frage der Schadstoffbelastung im Stein wie bereits oben erläutert. Darüber hinaus ist zu bedenken, dass auch Schlammrückstände in die Hohlräume zwischen den beiden Mauerscheiben eingetreten sein könnten. In der nachfolgenden Kostenberechnung wird zuerst davon ausgegangen, dass die Wände verputzt werden. Sämtliche weiteren eventuellen Maßnahmen sind abhängig von der Untersuchung zu eventuellen gesundheitsgefährdenden Schadstoffen.

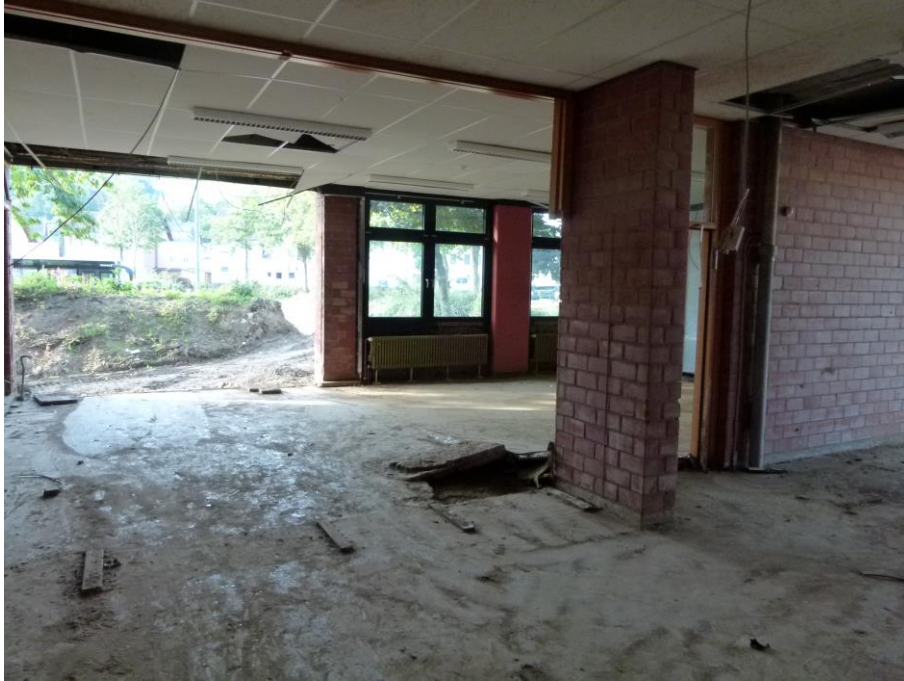
Im Bereich des Verwaltungstraktes waren zur Raumabtrennung Schrankwände. Diese sind nicht mehr vorhanden. Siehe Foto 14 von der Zugangstür zwischen Flur und Verwaltungstrakt mit Blick Richtung Südwesten.

Foto 14 Verwaltungstrakt mit Blick Richtung Südwesten

bestehend aus Erneuerung der Wandkonstruktion
aus Schrankwandelementen sowie
Erneuerung der Innentüren

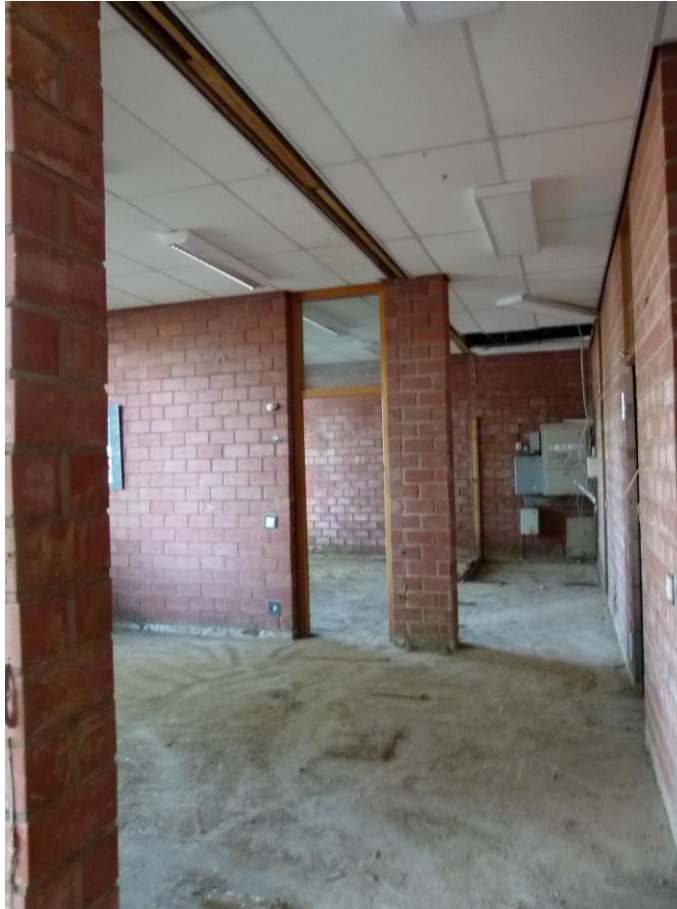
Auch im Bereich des Verwaltungstraktes dort, wo die Einzelbüros waren, sind die Trennwände in Form von Schrankwänden zerstört und nicht mehr vorhanden. Siehe Foto 15 mit Blick Richtung Norden.

Foto 15 Verwaltungstrakt Bereich Einzelbüros mit Blick Richtung Norden

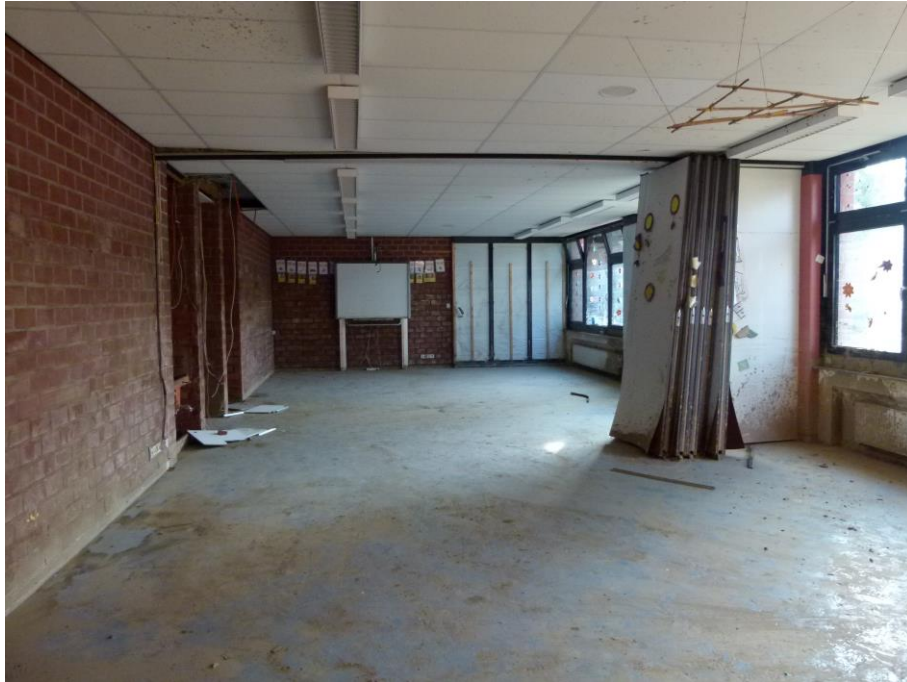
Östlich des Verwaltungstraktes schließen zwei Klassenräume an. Diese Klassenräume waren mit einer mobilen Trennwand unterteilt. Siehe Foto 16 mit Blick Richtung Osten.

Foto 16 mobile Trennwand zwischen zwei Klassenräumen

bestehend aus Erneuerung der mobilen Trennwände

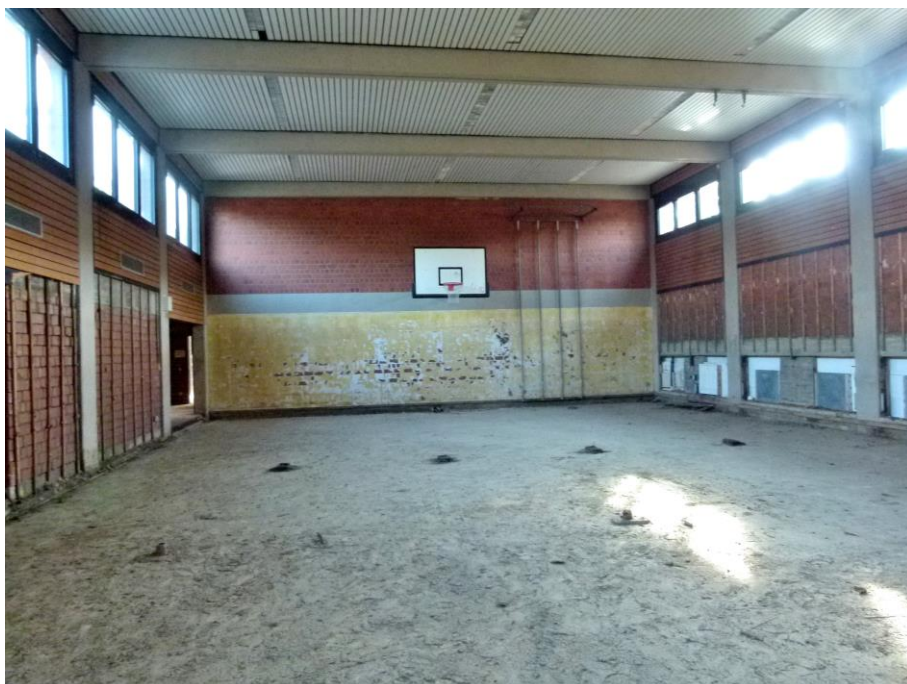
Innerhalb der Sporthalle ist erkennbar, dass der Prallschutz an den Längsseiten, bestehend aus Glattkantbrettern, bereits abgebaut ist. An den Stirnseiten war ein Prallschutz mit Teppichoberfläche. Herr Mayer berichtete, dass der Schwingboden der Sporthalle als Fußbodenheizungssystem ausgelegt war. Zur Sporthalle mit Blick Richtung Osten siehe Foto 17.

Foto 17 Sporthalle mit Blick Richtung Osten

bestehend aus Erneuerung Schwingboden einschließlich Spielfeldmarkierungen sowie Einbauten

bestehend aus Erneuerung der Wandoberfläche
mit Prallschutz sowie Erneuerung der Türen
