## GUTACHTEN NR. S 18 / 2021 - G

Philipp Freiherr von Boeselager Realschule  
Ahrweiler  
Schützenstraße 109  
53474 Bad Neuenahr-Ahrweiler

Überprüfung Überflutungsschäden

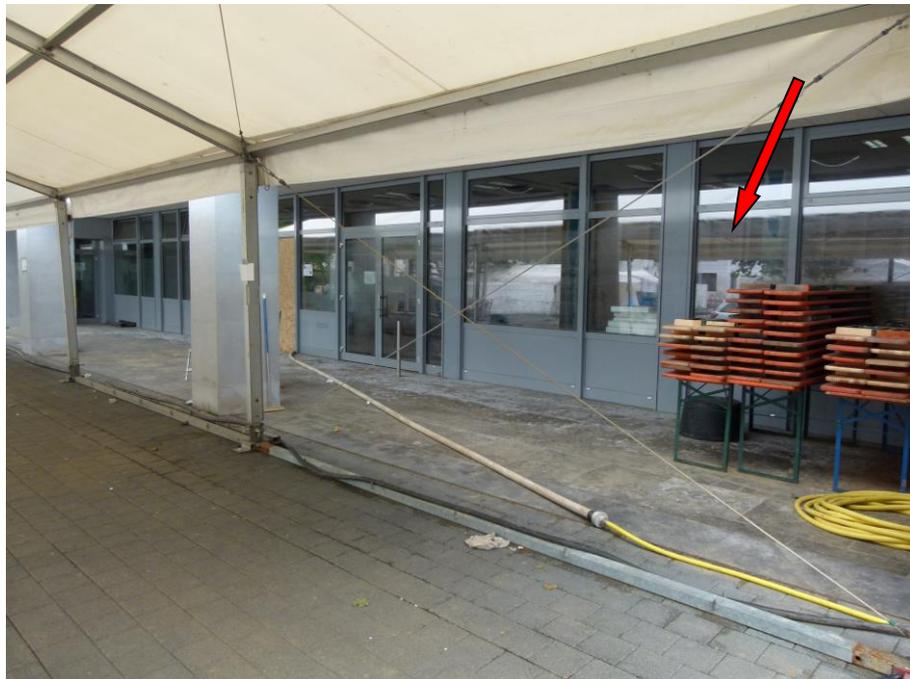
Das Gebäude war bis zu einer Höhe von ca. 2 m überflutet. Siehe hierzu Foto 1 von der Südfassade im Bereich des Haupteinganges.

Foto 1    HS 1 / Überflutungshöhe Südfassade

Bei der Fassade handelt es sich um eine Elementkonstruktion, wobei in den Riegeln Entwässerungsöffnungen sind, über die dann auch schlammhaltiges Wasser eingetreten sein kann. Dies trifft auch auf den Glasfalz sowie die Beschläge zu.

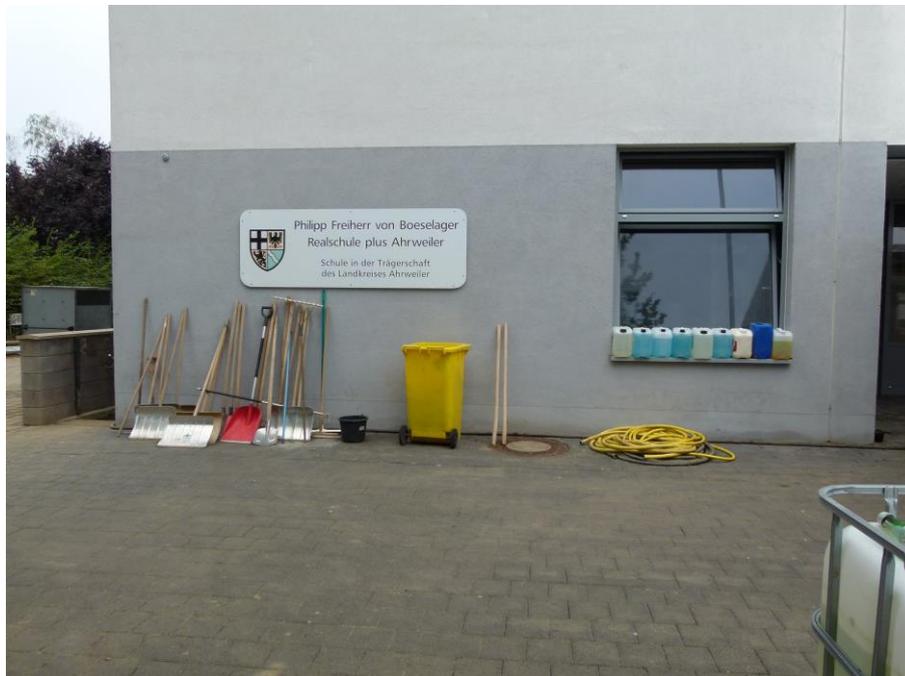
Die Teilflächen rechts und links des Einganges sind als verputztes Wärmedämmverbundsystem aufgebaut. Siehe Foto 2 von der Teilfläche links neben dem Haupteingang.

Foto 2 HS 1 / Südfassade Teilfläche links neben Haupteingang

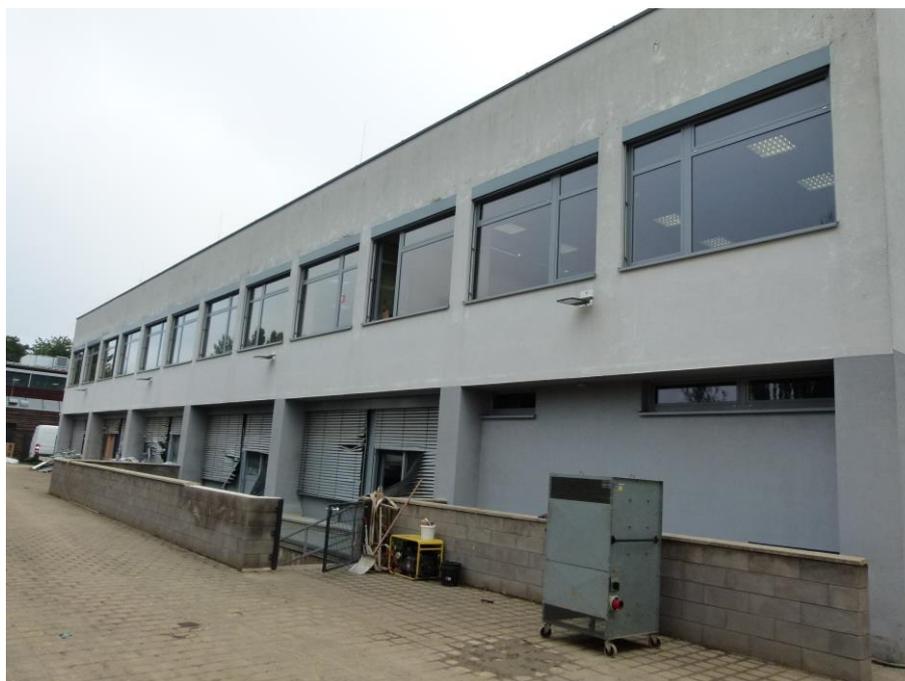
Im Bereich der Westfassade sind auch die Sonnenschutzanlagen zerstört. Siehe hierzu Foto 3 bzw. Foto 4 im Detail.

Foto 3 HS 1 / Westfassade

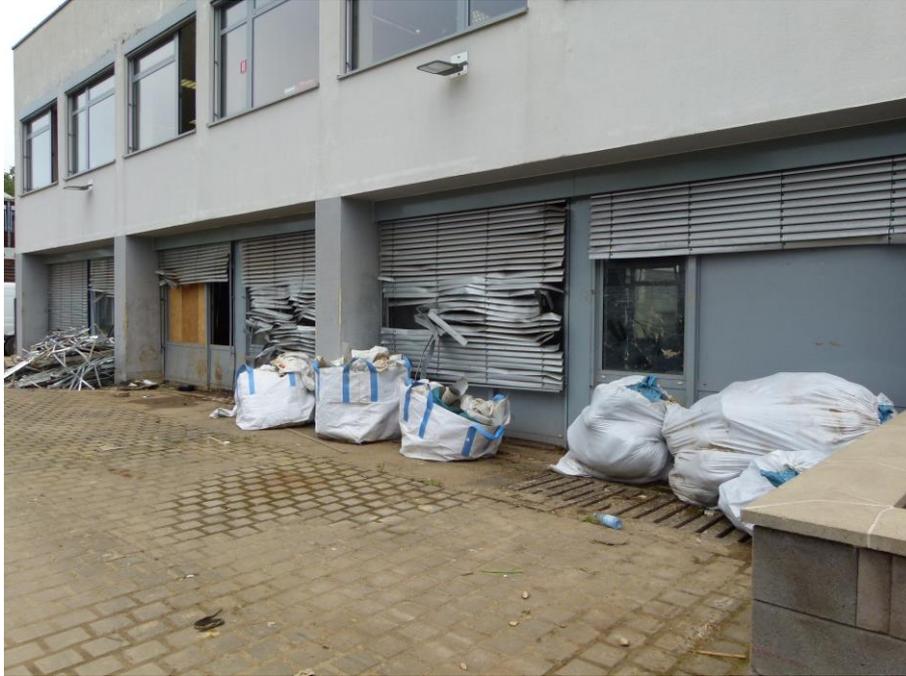
Foto 4 HS 1 / Westfassade – zerstörte Raffstoreanlagen

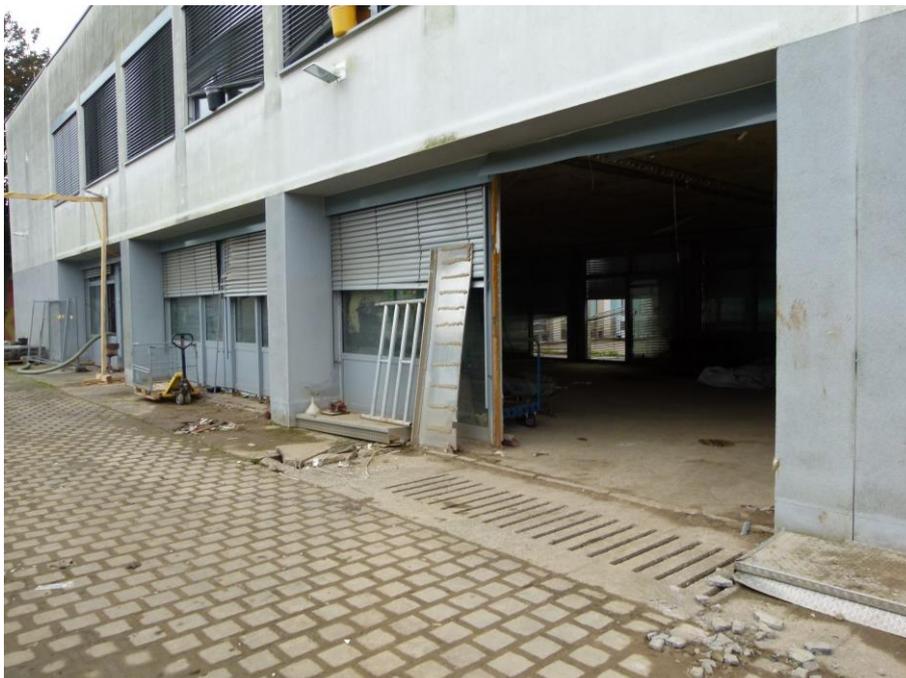
Ein vergleichbares Schadensbild wie auf der Westseite ist an der Nordseite festzustellen. Auch hier bestehen die Fassaden aus einer Elementkonstruktion. Die verputzten Flächen sind als Wärmedämmverbundsystem vorhanden. Siehe Foto 5.

Foto 5 HS 1 / Nordfassade

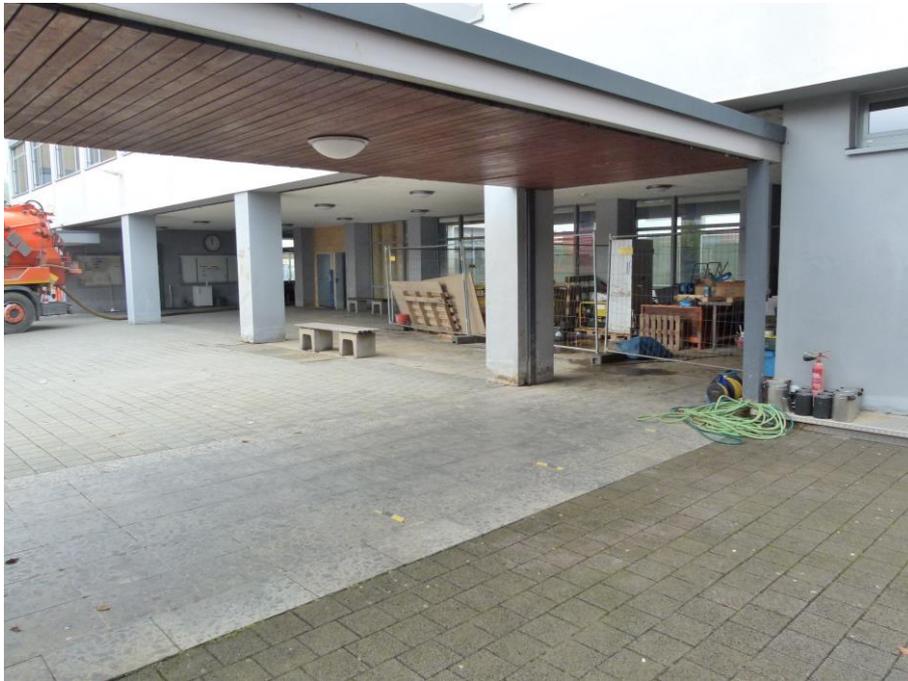
Im Bereich der Ostfassade ist die Außenwand aus Putzflächen im Bereich der Toiletten vorhanden. Der zurückspringende Teil ist mit Fassadenelementen ausgestattet. Siehe Foto 6.

Foto 6 HS 1 / Ostfassade

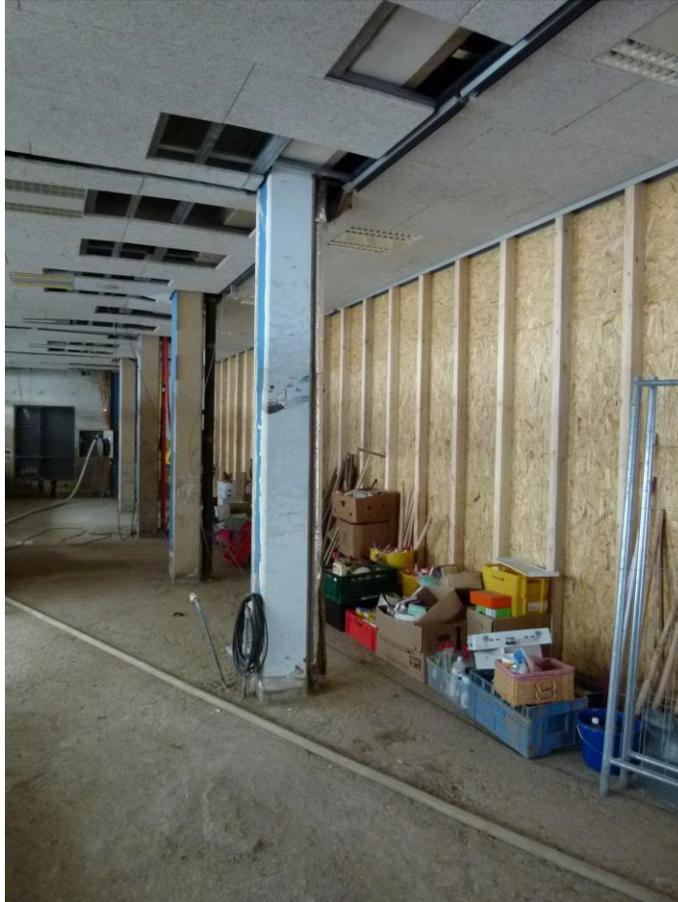
Die Innenfassade Achse C/3-9 ist nicht mehr vorhanden. Gemäß Ausführung von Herrn Haas bestand diese Fassade aus einer Metall-Glas-Konstruktion.

Die Abhangdecke, bestehend aus Holzwolleleichtbauplatten, ist bereits größtenteils abgebaut bzw. beschädigt. Siehe Foto 7 mit Blick Richtung Westen.

Foto 7 HS 1 / Innenfassade Achse C/3-9 mit Blick Richtung Westen

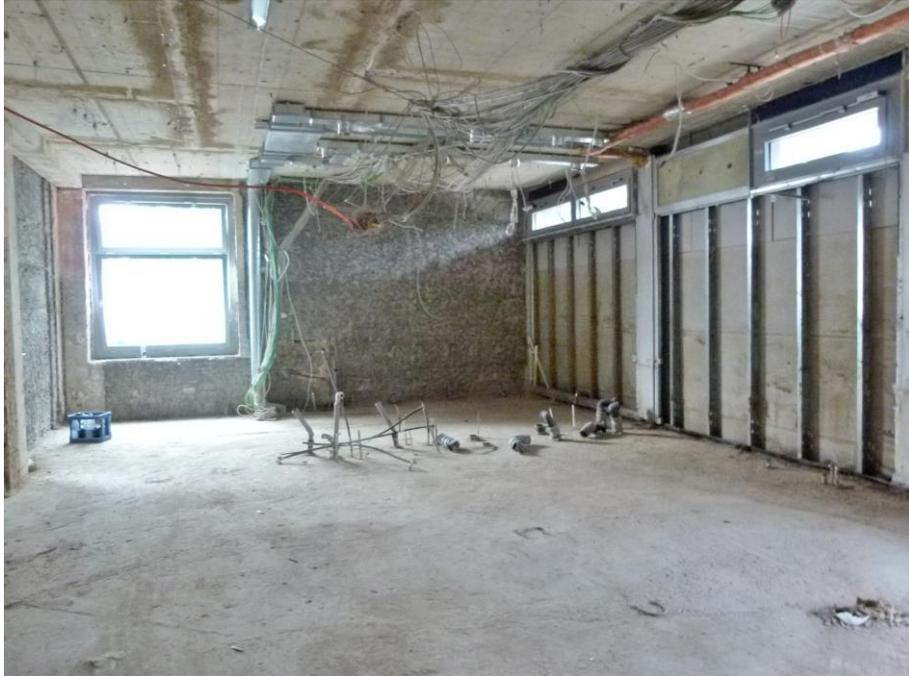
Es ist auch erkennbar, dass die Außenfassade Achse A-C/1 in Form eines Trockenbausystems eingebaut wurde, sodass hier auch die komplette Wand erneuert werden muss. Die Abhangdecke aus Holzwolleleichtbauplatte wurde ebenfalls bereits demontiert. Siehe Foto 8 mit Blick Richtung Süden.

Foto 8 HS 1 / ehemaliger EC-Trakt Verwaltung mit Blick Richtung Süden

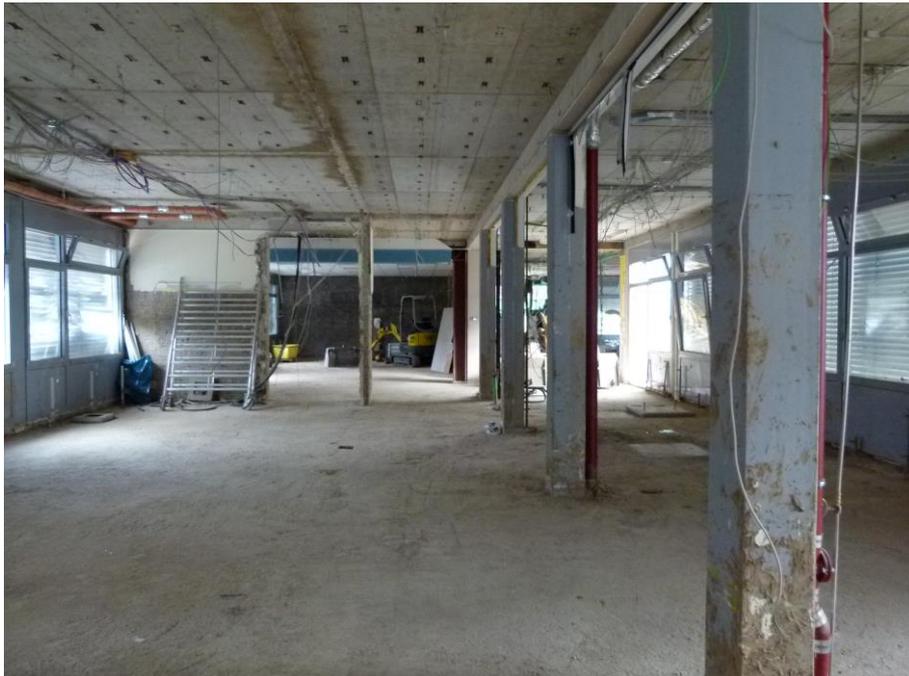
Innerhalb des Verwaltungstraktes sind sämtliche Wände bereits demontiert. Es handelt sich gemäß Ausführung von Herrn Haas im Wesentlichen um Trockenbauwände. Siehe hierzu Foto 9 mit Blick Richtung Norden. Lediglich die Mauerwerkswand in Achse I ist noch vorhanden.

Foto 9 HS 1 / Verwaltungstrakt Achse 1-4/E-J mit Blick Richtung Norden

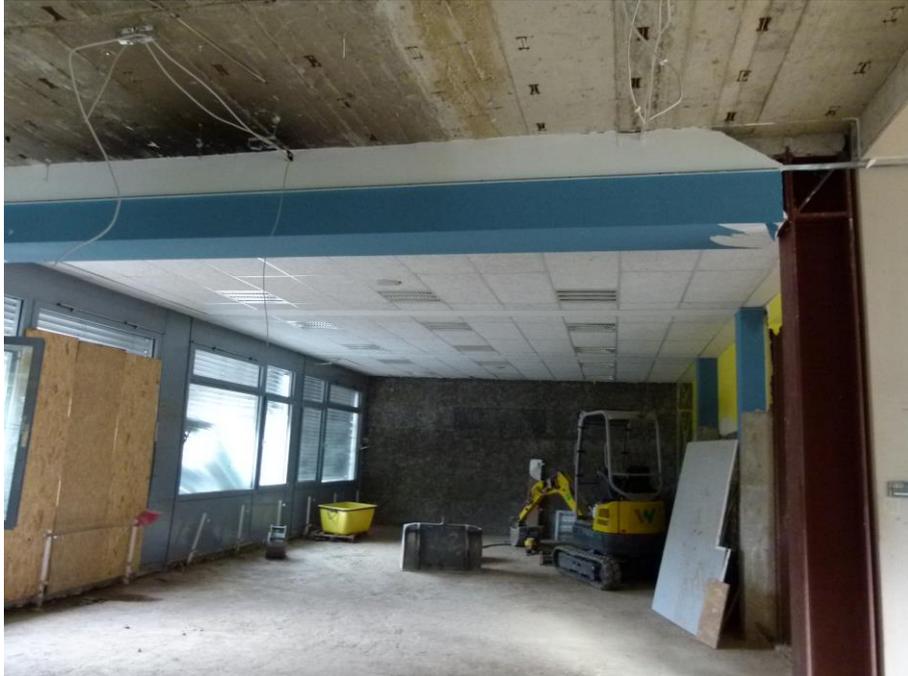
Im Bereich des ehemaligen Lehrerzimmers Achse 1-4/I-M ist in einer Teilfläche ab Achse J die Abhangdecke noch vorhanden. Siehe hierzu Foto 10.

Foto 10 HS 1 / Zustand Lehrerzimmer mit Blick Richtung Norden

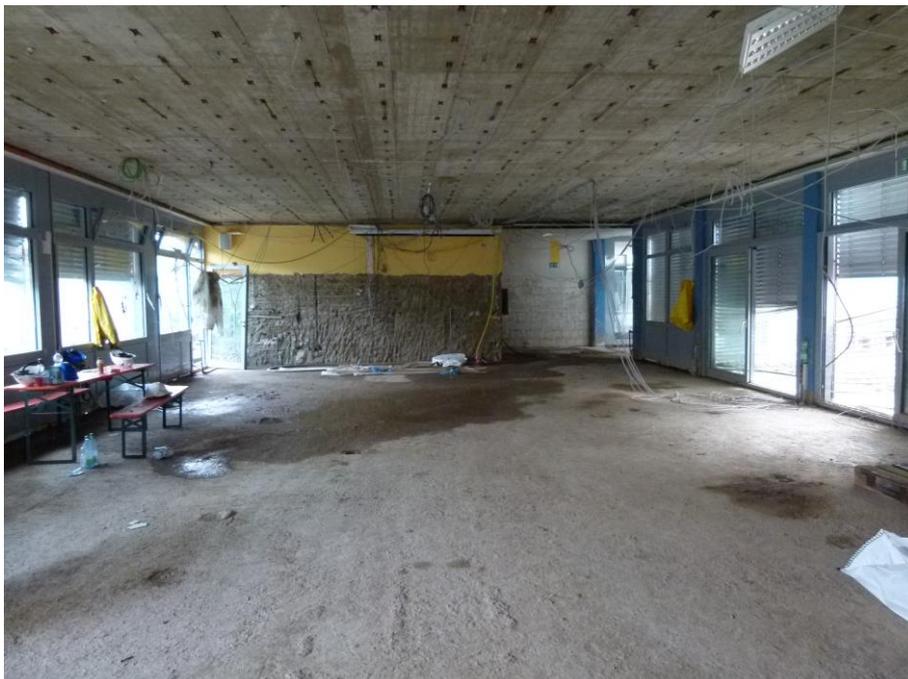
Im Bereich des Mensaraumes/Aula Achse J-M/3-8 ist bereits die Decke ausgebaut. Die Gipskartontrennwand in Achse 4 ist nicht mehr vorhanden. Ebenso ist die Türanlage in Achse 8/J-K nicht mehr vorhanden. Siehe Foto 11 mit Blick Richtung Osten.

Foto 11 HS 1 / Mensa / Aua mit Blick Richtung Osten

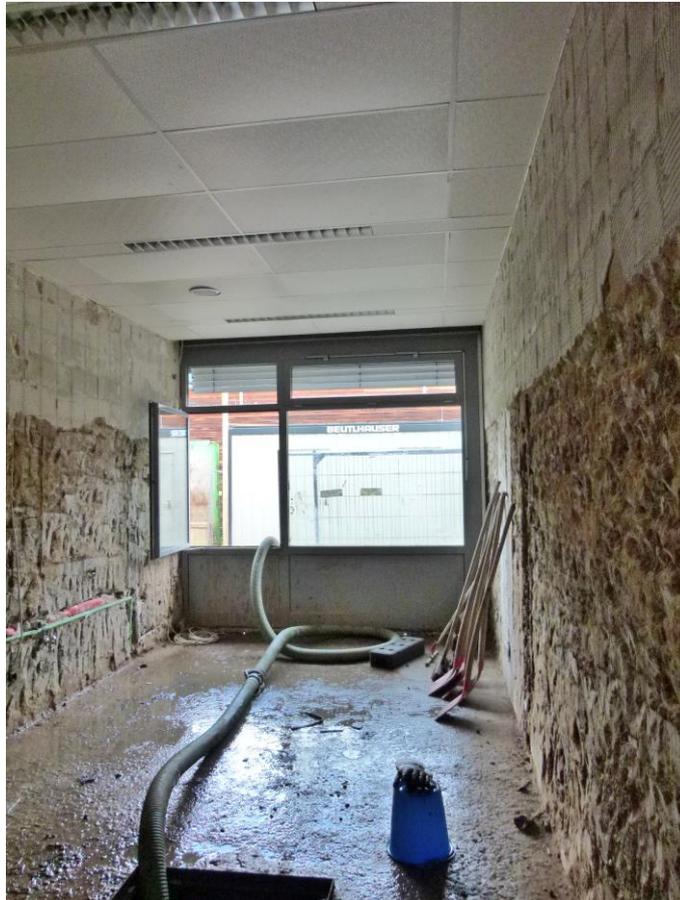
Die Begrenzungswände der Spülküche Achse 8-9/K-M bestehen aus Mauerwerk. Hier sind lediglich der Putz bzw. der Fliesenbelag und der Estrich entfernt. Die Abhängecke ist noch vorhanden. Siehe Foto 12 mit Blick Richtung Norden.

Foto 12 HS 1 / Spülküche mit Blick Richtung Norden

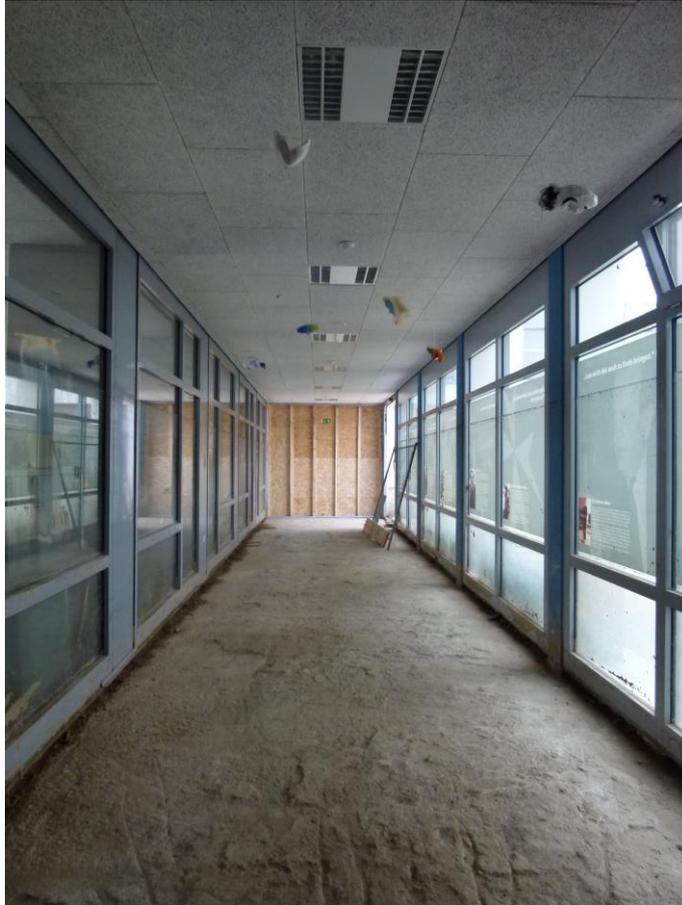
Innerhalb der Flurzone Achse 8-9/E-J bestehen die begrenzenden Wände aus der Außenfassade zum östlichen Schulhof bzw. zum Innenhof hin. Diese Fassadenteile sind als Elemente gebaut und müssen mit großer Wahrscheinlichkeit erneuert werden. Aufgrund dessen muss auch die derzeit noch vorhandene Abhangdecke demontiert werden. Siehe Foto 13 mit Blick Richtung Süden.

Foto 13 HS 1 / Flurzone Ostseite mit Blick Richtung Süden

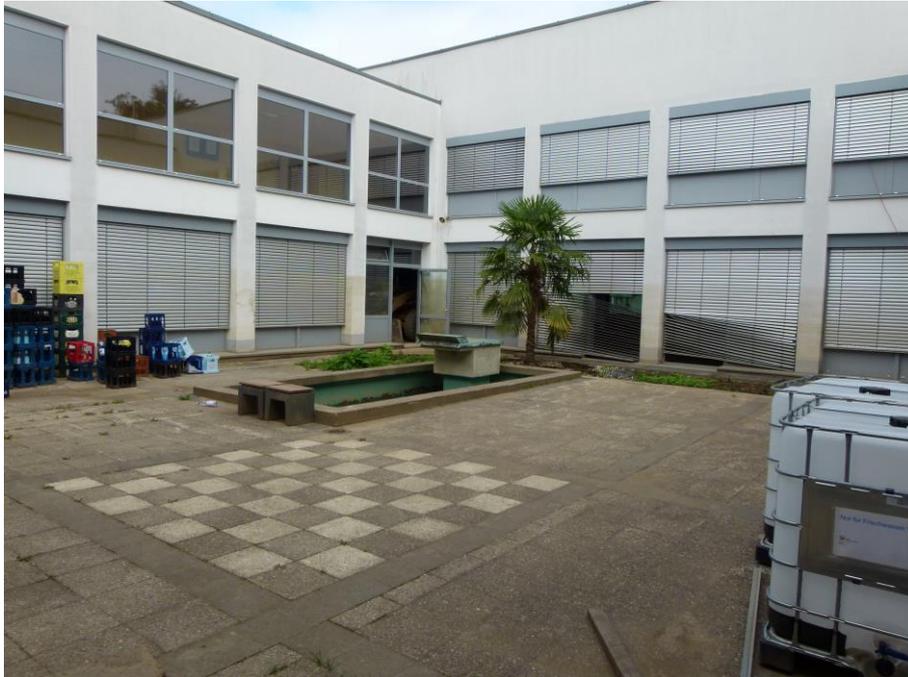
Der Innenhof wurde, ähnlich wie die sonstigen Fassadenteilflächen, bis zu einer Höhe von ca. 2 m überflutet. Das heißt, hiervon sind die Fassadenelemente betroffen. Zum Innenhof mit Blick Richtung Nordwesten siehe Foto 14.

Foto 14 HS 1 / Innenhof mit Blick Richtung Nordwesten

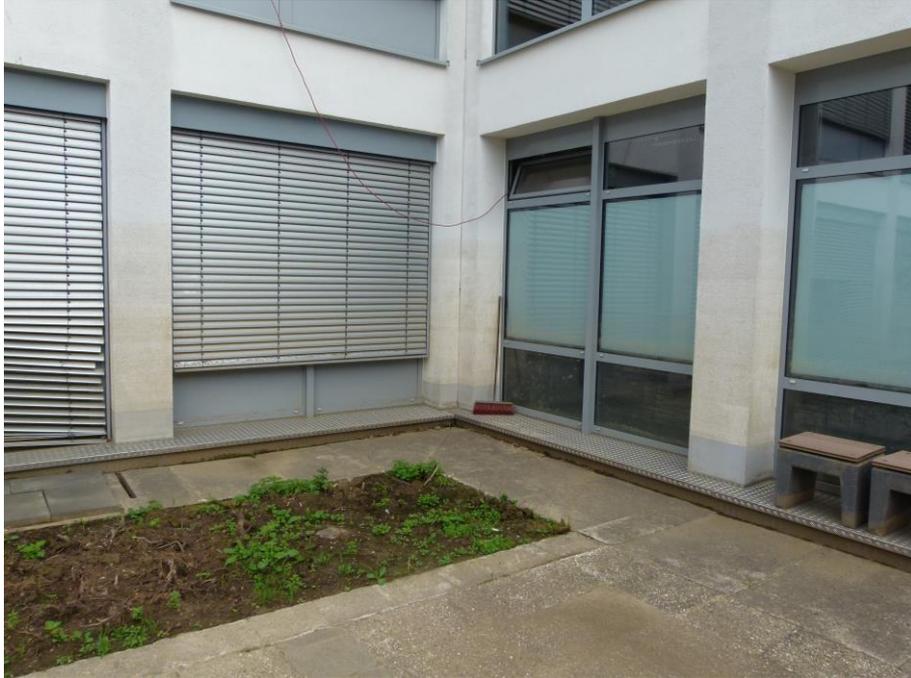
Als Besonderheit bei den Fassadenelementen ist zu berücksichtigen, dass am unteren Abschluss ein Tränenblech als Fensterbankelement eingebaut wurde. Dies ist sowohl komplett im Innenhof als auch bei den sonstigen Außenflächen der Fall. Ausgenommen hiervon ist der Haupteingang. Siehe hierzu Foto 15 von der nordöstlichen Ecke des Innenhofes.

Foto 15 HS 1 / Blechabdeckung mit Tränenblech

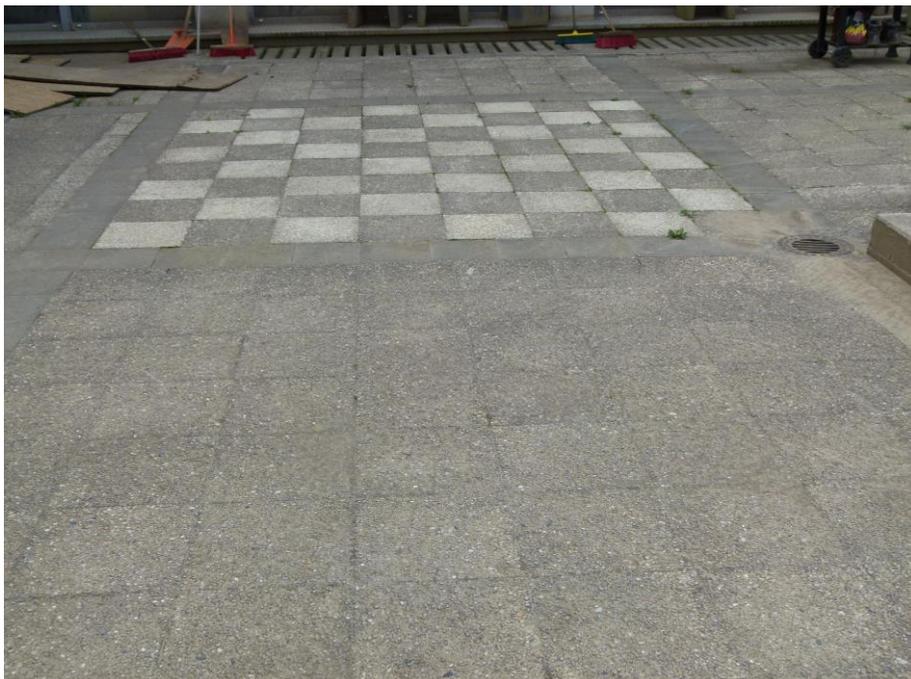
Die befestigte Fläche des Innenhofes ist nach augenscheinlichem Eindruck nicht betroffen. Hier hat es den Anschein, als sei eine Reinigung möglich. Allerdings muss dies vorbehaltlich einer chemischen Untersuchung gesagt werden. Zum Zustand der befestigten Fläche siehe Foto 16 mit Blick Richtung Süden.

Foto 16 HS 1 / Zustand Innenhof

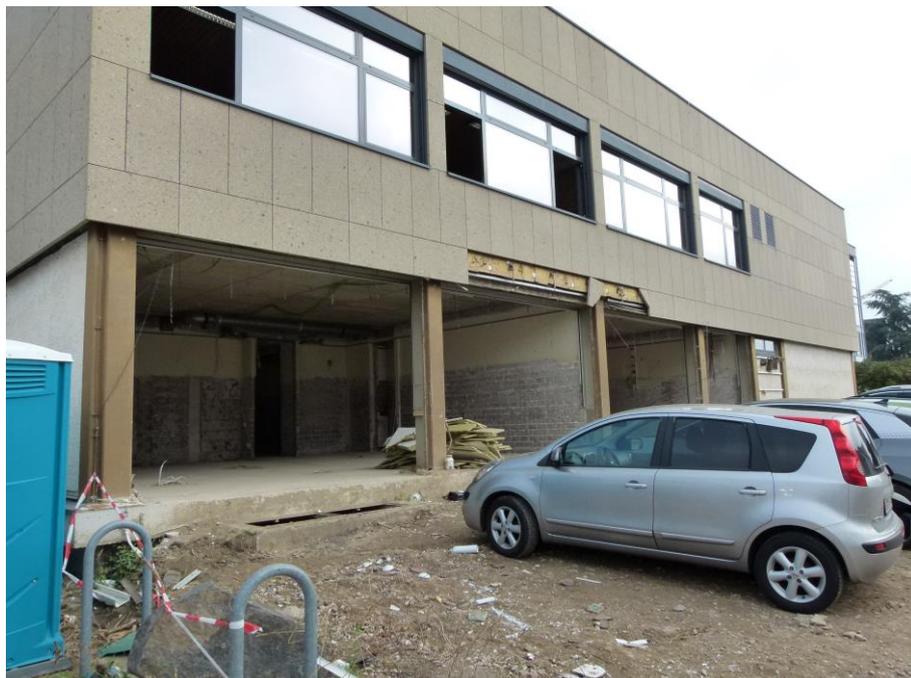
Teilweise ist die Ettringer Tuff-Fassade im Obergeschoss offensichtlich im Zusammenhang mit der Fensterdemontage ausgebrochen. Zur Südfassade mit Blick Richtung Nordosten siehe Foto 19.

Foto 19 HS 2 / Südfassade

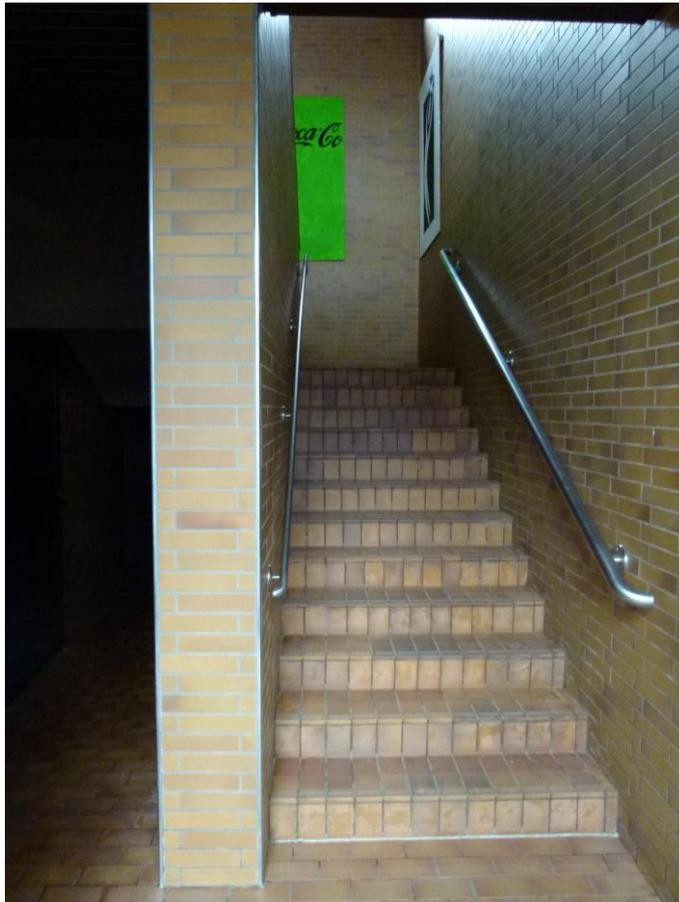
Die Wände und auch die Treppe des Treppenraumes, welcher das Obergeschoss erschließt, sind komplett verfliest. Augenscheinlich sind keine Schäden vorhanden. Hier bedarf es allerdings einer chemischen Analyse im Hinblick auf eventuelle Schadstoffe. Zum Treppenraum siehe Foto 22 mit Blick Richtung Süden.

Foto 22 HS 2 / westlicher Treppenraum mit Blick Richtung Süden

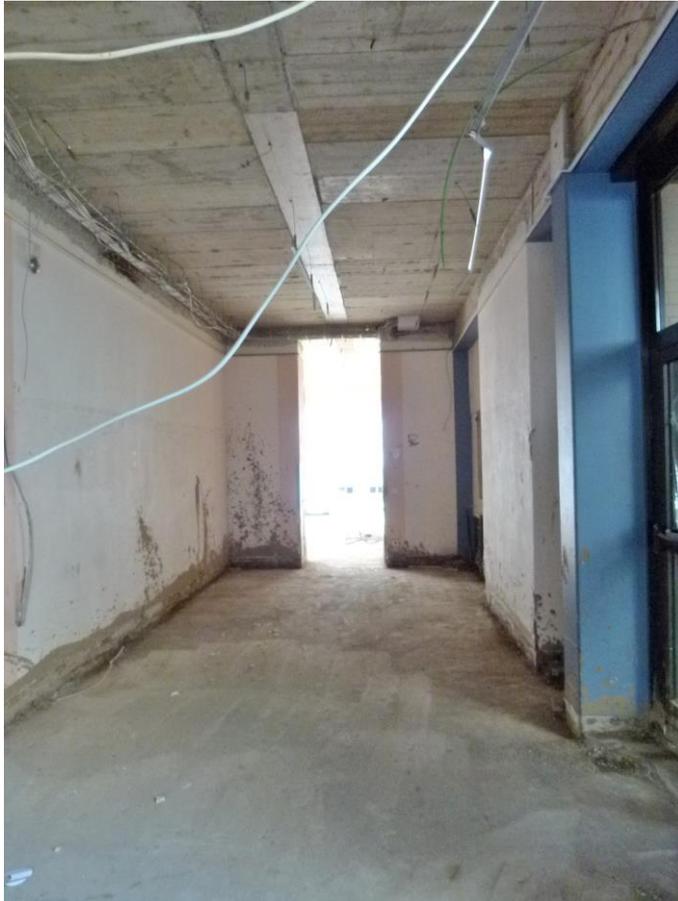
Innerhalb des Erdgeschosses besteht eine Erschließungszone zur Erschließung der Räume. Die Flurbegrenzungswände sind verputzt. Innerhalb dieser Erschließungszone ist die Abhangdecke nicht mehr vorhanden. Siehe Foto 23.

Foto 23 HS 2 / Zustand Erschließungsflur mit Blick Richtung Osten

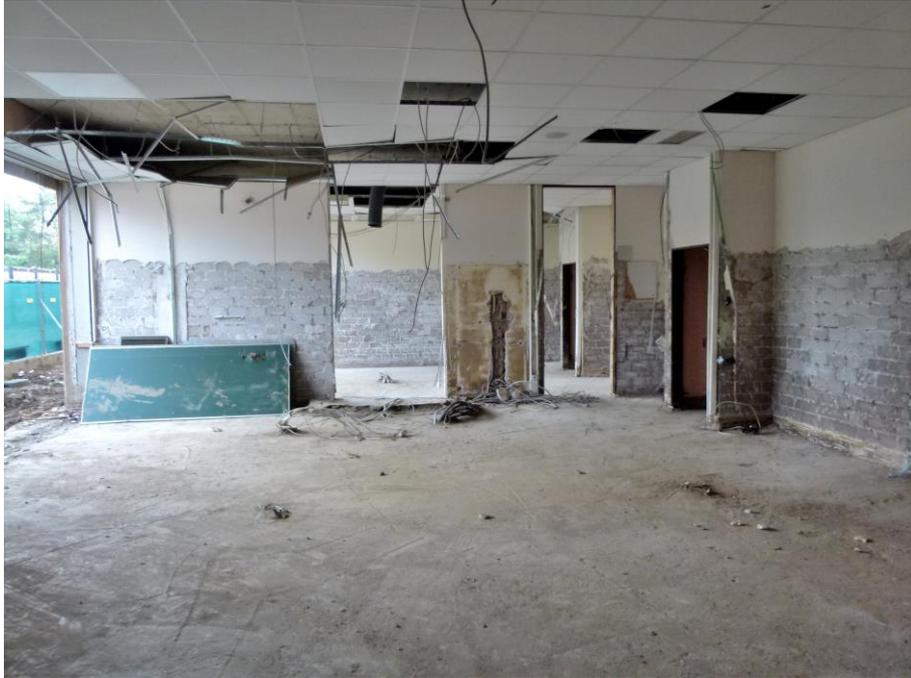
In der sonstigen Erdgeschossesebene ist die Putzfläche an den Massivwänden bis ca. 2 m abgebaut. Die Abhangdecken sind teilweise zerstört. Siehe Foto 24 vom Chemieraum mit Blick Richtung Osten.

Foto 24 HS 2 / Zustand Chemieraum mit Blick Richtung Osten

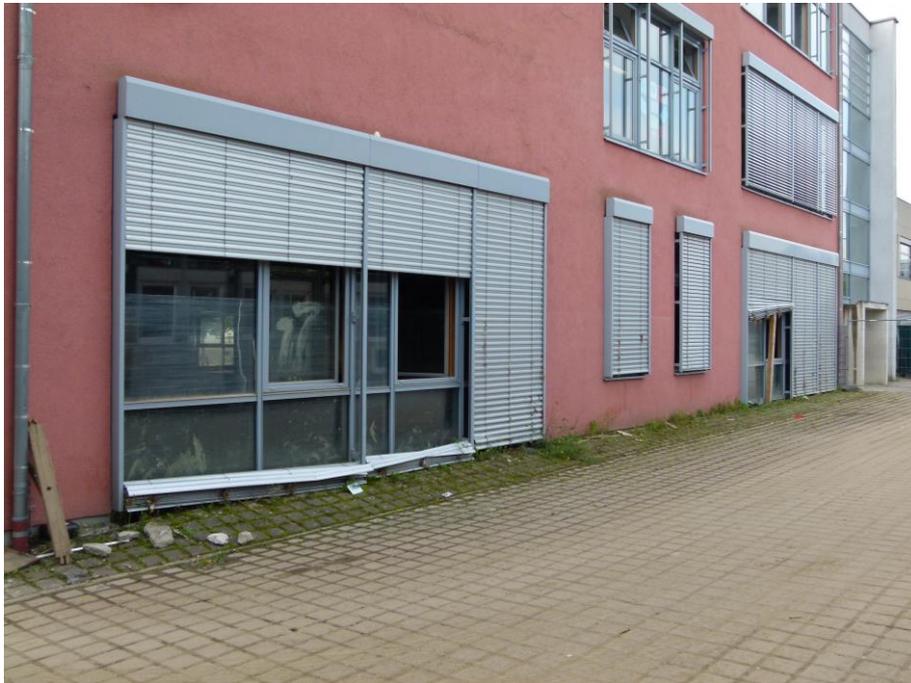
Foto 29 HS 4 / Nordfassade mit Blick Richtung Südwesten

Aufgrund der Tatsache, dass die Putzfläche vom Außengelände bis zur Decke über 2. Obergeschoss durchgängig aufgebaut ist, ist es notwendig, die Dämmung im unteren Bereich zu erneuern.

Allerdings muss dann die Putzfläche, bestehend aus Gewebespachtelung und Oberputz, bis zur Attikakante hin komplett erneuert werden.

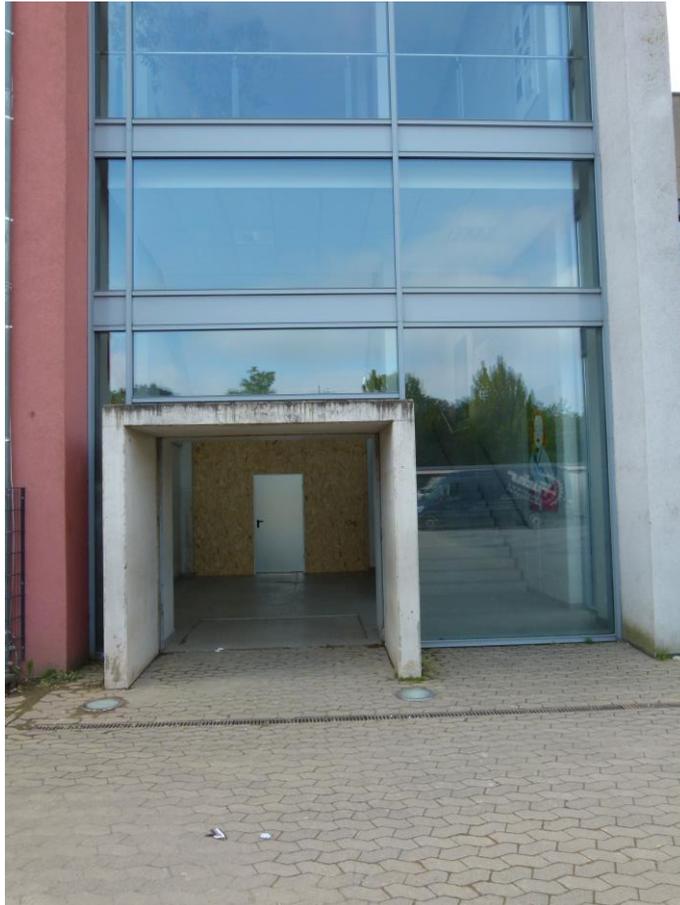
Die Pfosten-Riegel-Konstruktion des an der Westseite des Hauses 4 gelegenen Treppenhauses ist durchgängig bis zum Obergeschoss geführt. Aufgrund der Überflutung bis zu einer Höhe von ca. 2 m ist es als Minimallösung erforderlich, im Überflutungsbereich auszuglasen, Dichtungen zu erneuern, den Falzgrund zu reinigen und auch die Baukörperanschlüsse seitlich bzw. unten zu erneuern. Zur Pfosten-Riegel-Konstruktion siehe Foto 30.

Foto 30 HS 4 / Pfosten-Riegel-Fassade Treppenhaus

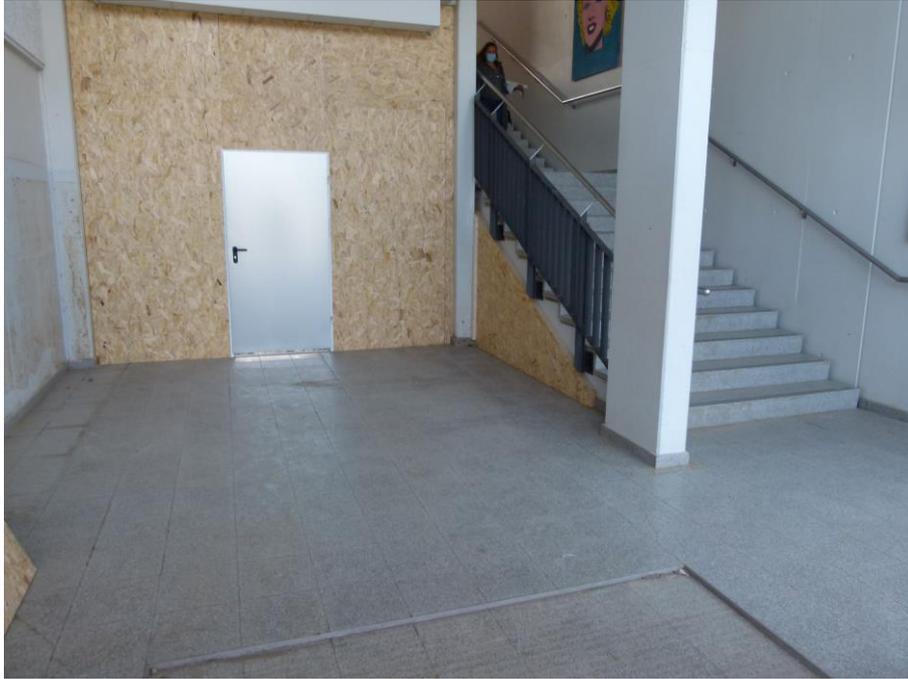
Im Treppenraum zur Erschließung der Häuser 2 und 4 ist ein Natursteinbelag. Dieser wurde noch nicht ausgebaut. Die Überflutung in diesem Bereich war bis annähernd zum Zwischenpodest der Treppe vom Erd- zum Obergeschoss. Siehe Foto 31 mit Blick Richtung Süden. Ob der Belag auszubauen ist, kann erst nach chemischer Überprüfung beurteilt werden.

Foto 31 HS 4 / Treppenraum mit Blick Richtung Süden

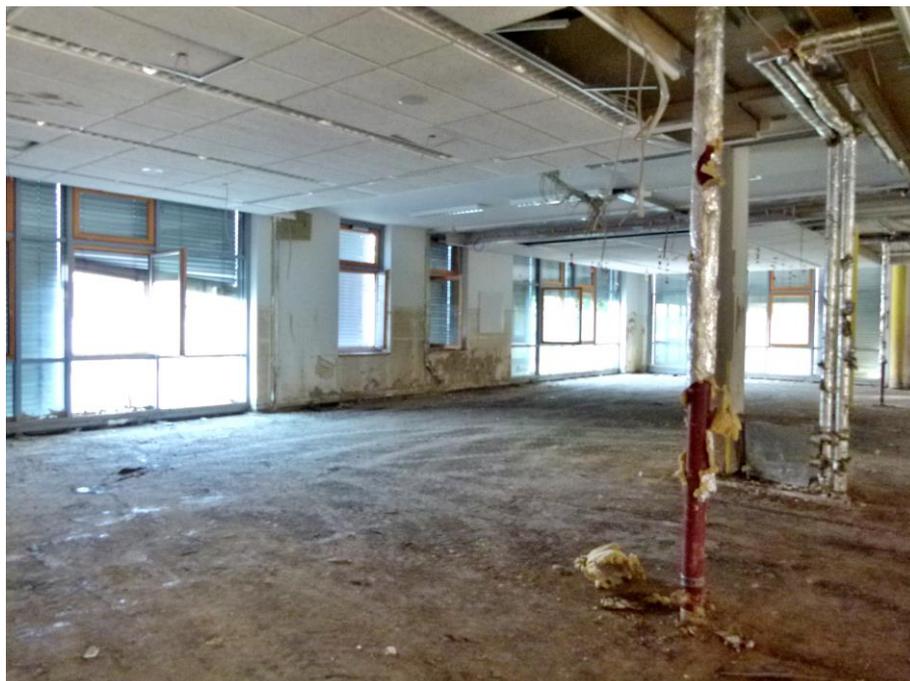
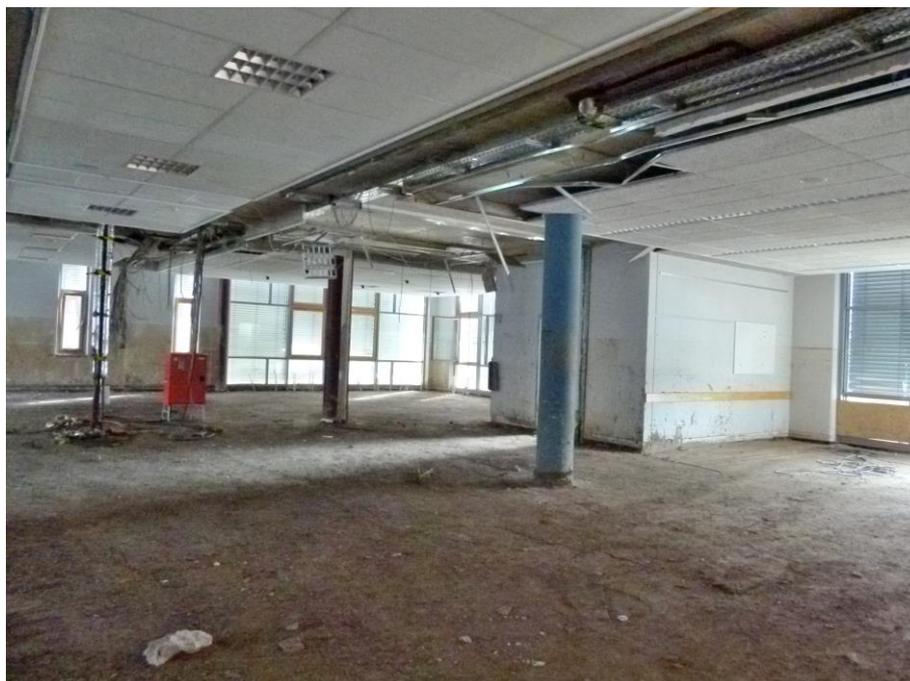
Innerhalb des Hauses 4 sind sämtliche inneren Trennwände nicht mehr vorhanden. Ausgenommen hiervon sind die Treppenraumbegrenzungswände, welche aus Stahlbeton bestehen.

Foto 32 HS 4 / Innenbereich mit Blick Richtung Nordosten

Foto 33 HS 4 / Innenbereich mit Blick Richtung Südosten

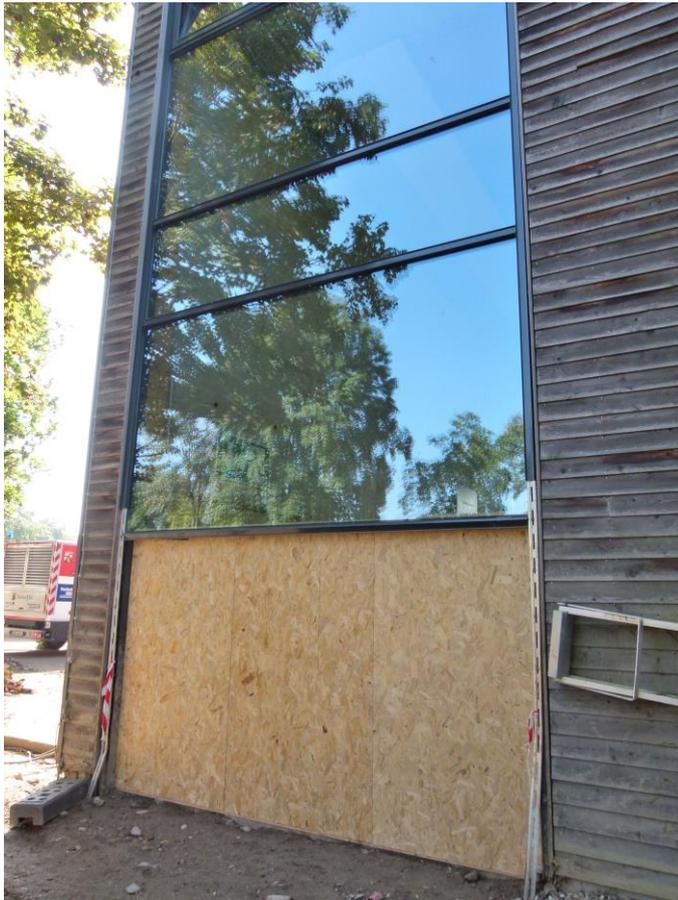
Die untere Scheibe ist gebrochen. Der Riegel in 2 m Höhe ist bereits verformt, sodass auch hier die Gefahr besteht, dass die Glasscheibe abrutschen kann und zu Verletzungen führen könnte. Siehe Foto 38.

Foto 38 Sporthalle / Pfosten-Riegel-Konstruktion Nord-Ost-Ecke

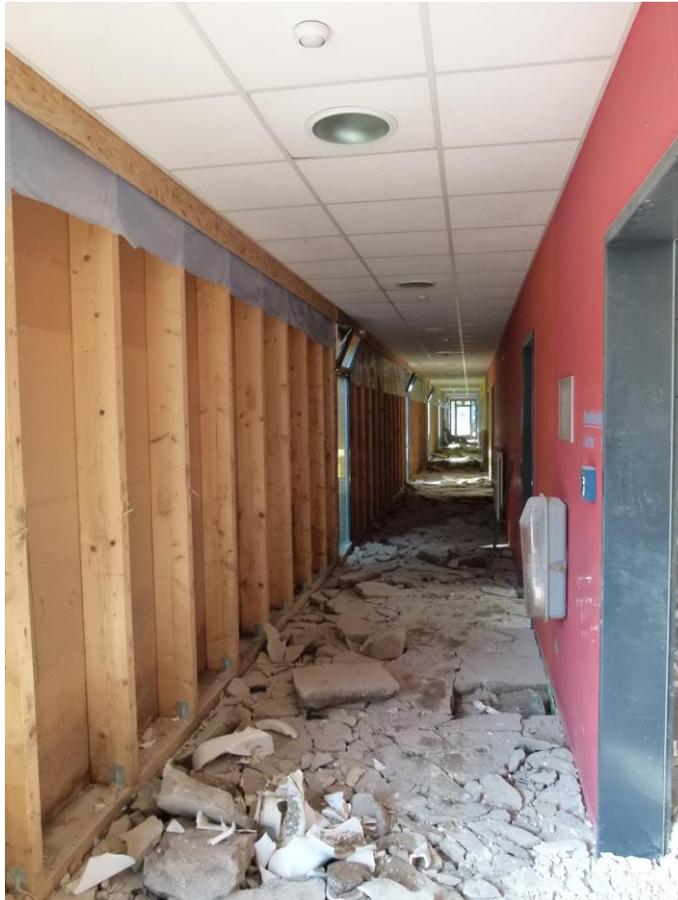
Innerhalb des Umkleidetraktes ist erkennbar, dass die südliche Außenwand, wie bereits im Zusammenhang mit der Außenfassade beschrieben, aus einer Holzständerkonstruktion besteht. Der Estrich wird zurzeit abgebrochen. Siehe Foto 41.

Foto 41 Sporthalle / Längswand des Umkleidetraktes

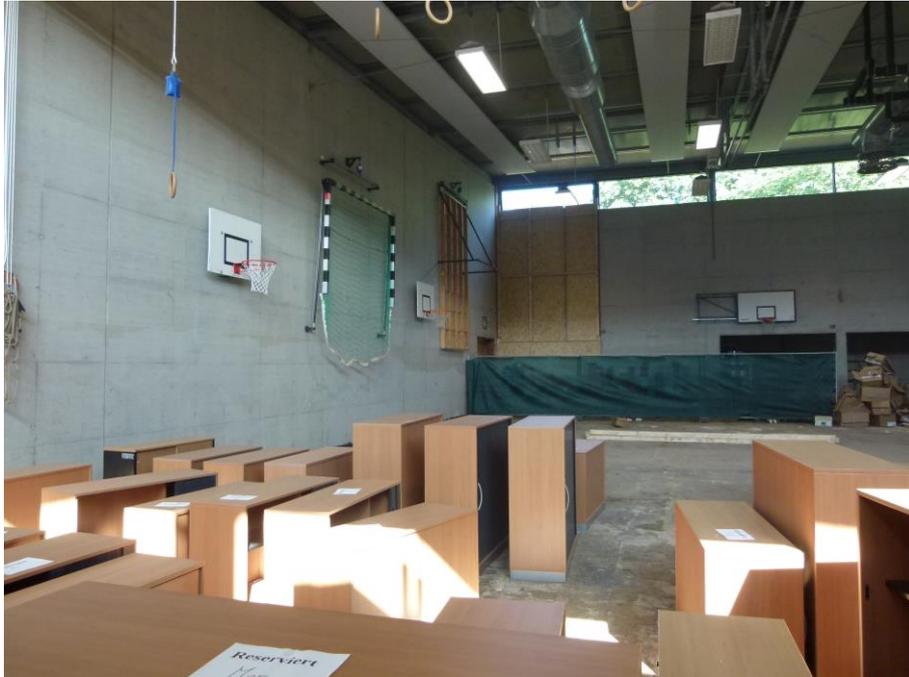
Die Sporthalle wurde besichtigt. Hier ist erkennbar, dass der Sportboden bereits ausgebaut wurde. Zur Stahlbetonkonstruktion der Außenwände siehe Foto 42 mit Blick auf die West- bzw. Nordwand.

Foto 42 Sporthalle / Stahlbeton-Außenwände

Im vorstehenden Foto 42 ist auch erkennbar, dass das Fensterelement an der Nordwand in Nähe der Westwand komplett zerstört wurde und bereits mittels Holzkonstruktion geschlossen wurde.

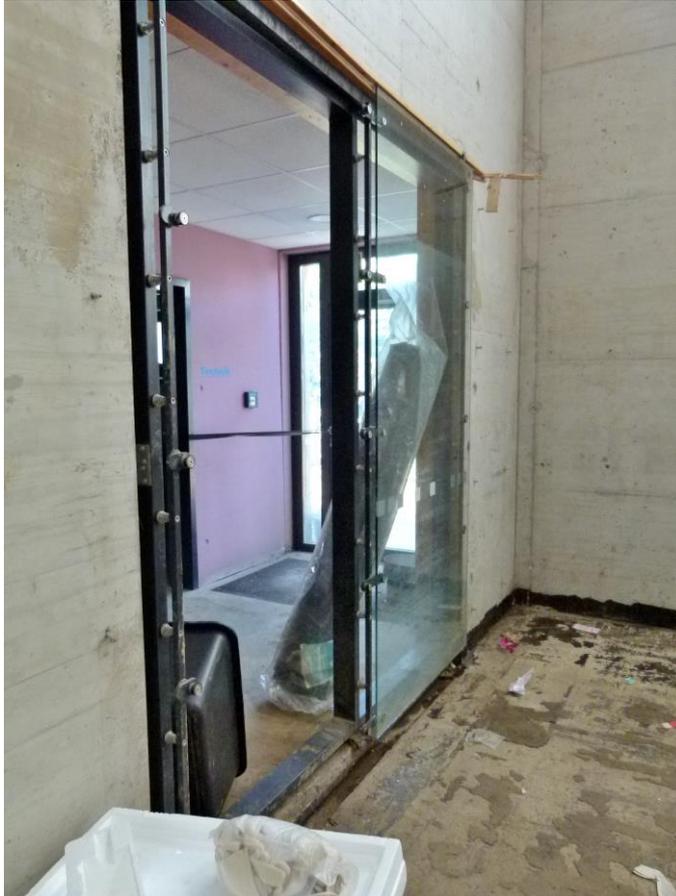
Innerhalb der Halle waren zwei Regiefenster, welche mit Prallschutzkonstruktionen ausgestattet waren. Diese wurden zerstört. Siehe Foto 43.

Foto 43 Sporthalle / Regiefenster als Prallschutzkonstruktion

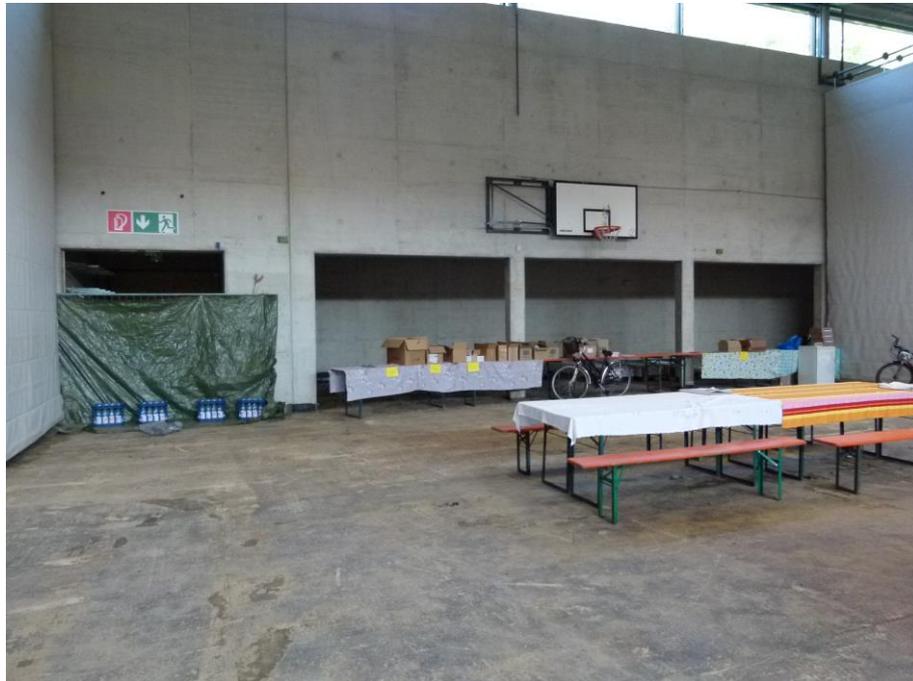
Die Tore zu den Geräteräumen wurden komplett zerstört und sind bereits ausgebaut. Siehe Foto 44 von der mittleren Halle.

Foto 44 Sporthalle / Nordwand mittlerer Hallenteil

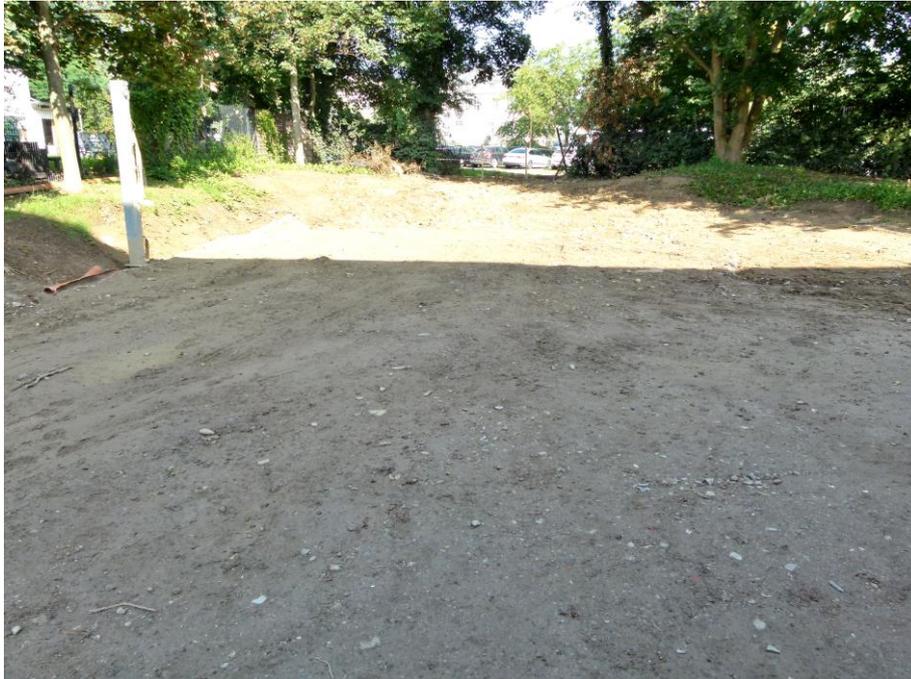
Das Beachvolleyballfeld wurde durch die Überflutung komplett zerstört. Siehe Foto 45 mit Blick Richtung Norden.

Foto 45 Zustand Beachvolleyballfeld

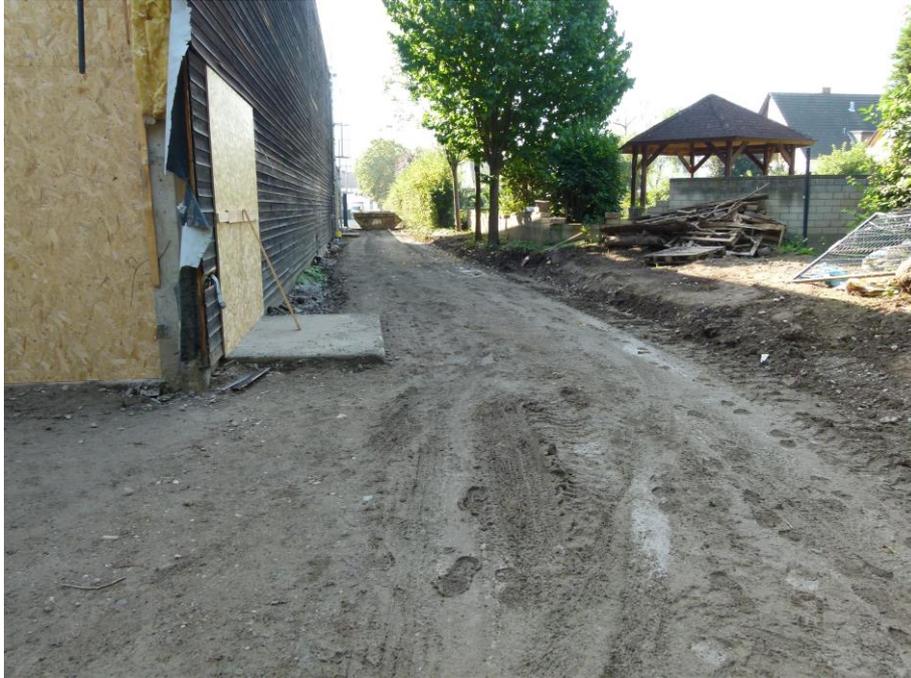
Ebenso ist das Umfeld der Außenanlagen im Bereich der Sporthalle zerstört.

Foto 46 Außenanlage vor Westfassade mit Blick Richtung Süden

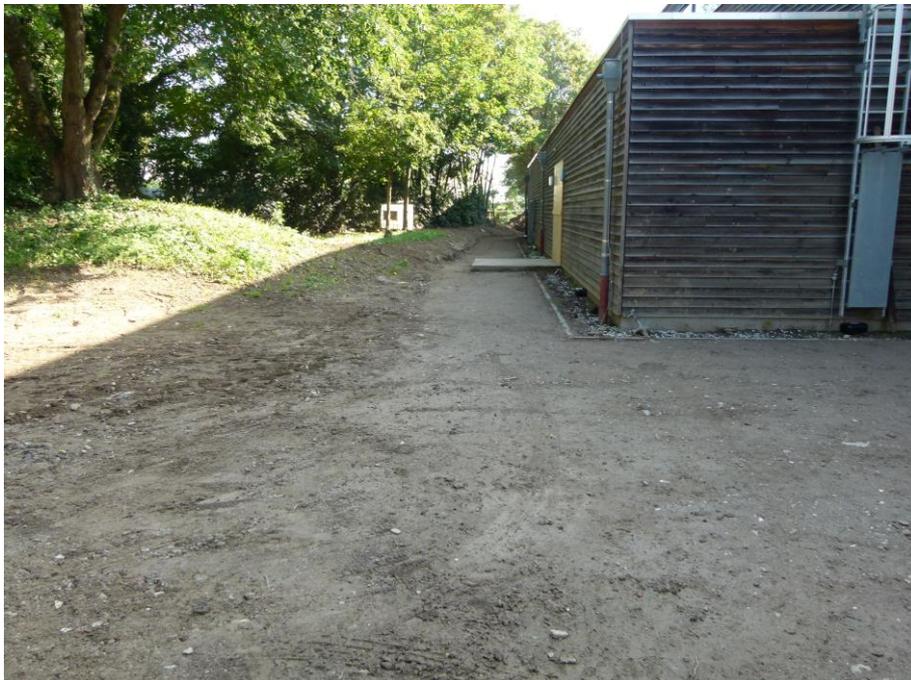
Foto 47 Außenanlage vor Nordfassade mit Blick Richtung Osten
