## GUTACHTEN NR. S 18 / 2021 - G

Philipp Freiherr von Boeselager Realschule  
Ahrweiler  
Schützenstraße 109  
53474 Bad Neuenahr-Ahrweiler

Überprüfung Überflutungsschäden

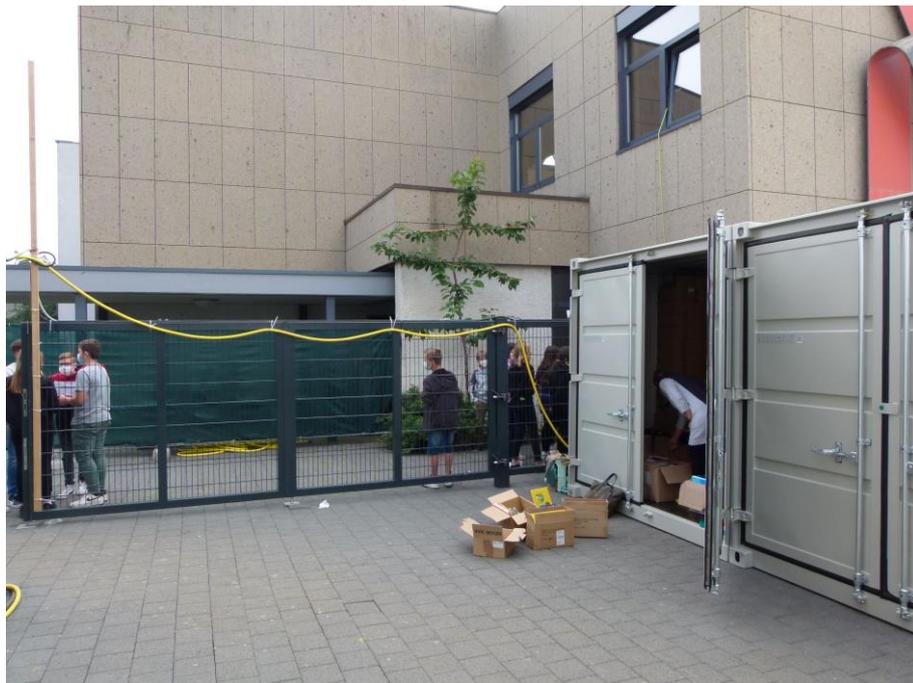
Foto 17 HS 2 / nordwestlicher Gebäudezugang

Die Fassade des Hauses 2 ist teilweise mit Ettringer Tuff bekleidet. Siehe hierzu Foto 17 mit Blick auf den nördlichen Zugang, welcher sich an der Nordwestecke des Hauses befindet.

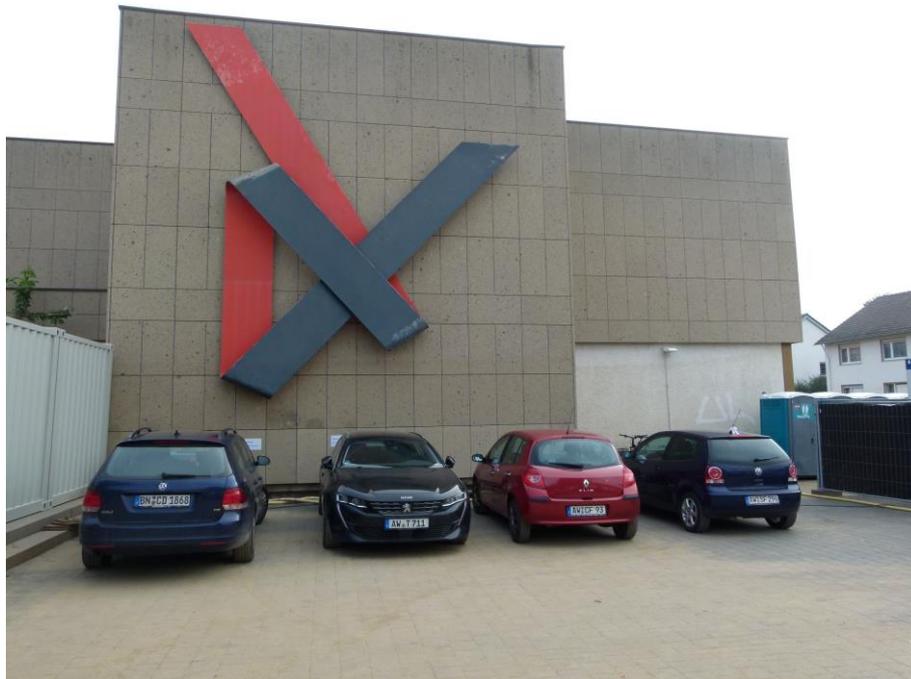
Foto 18 HS 2 / Westfassade

Zur sonstigen Westfassade siehe Foto 18. Die Putzflächen sind ohne Dämmung und sind unmittelbar auf der Massivunterkonstruktion aufgebracht.

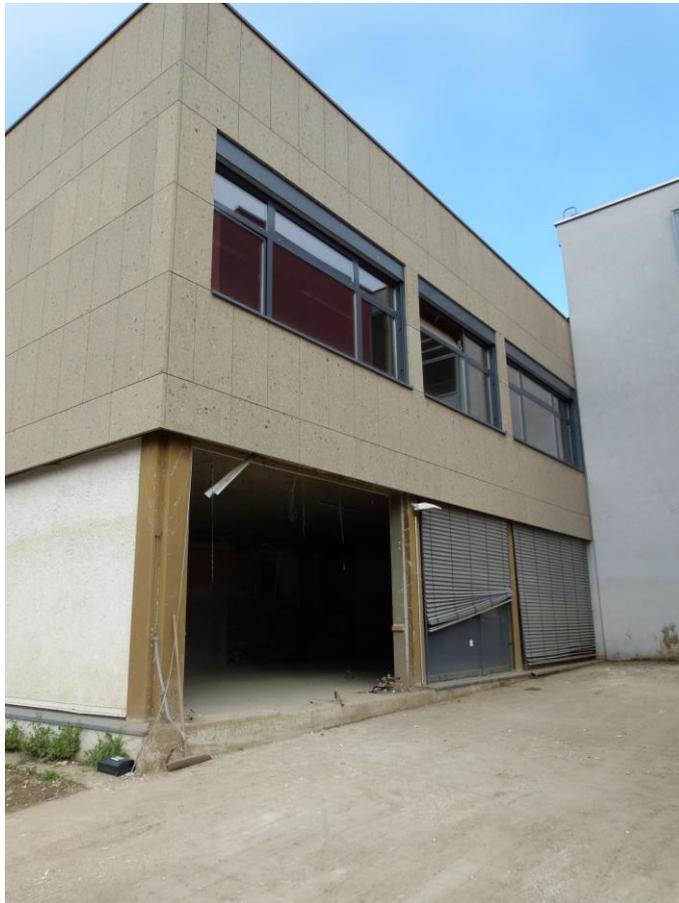
Foto 20 HS 2 / Ostfassade am Anschluss zu Haus 4

Die Ostfassade des Hauses 2 besteht auf Erdgeschosssebene im Wesentlichen aus Fensterelementen bis zum Übergang an Haus 4. Siehe Foto 2.

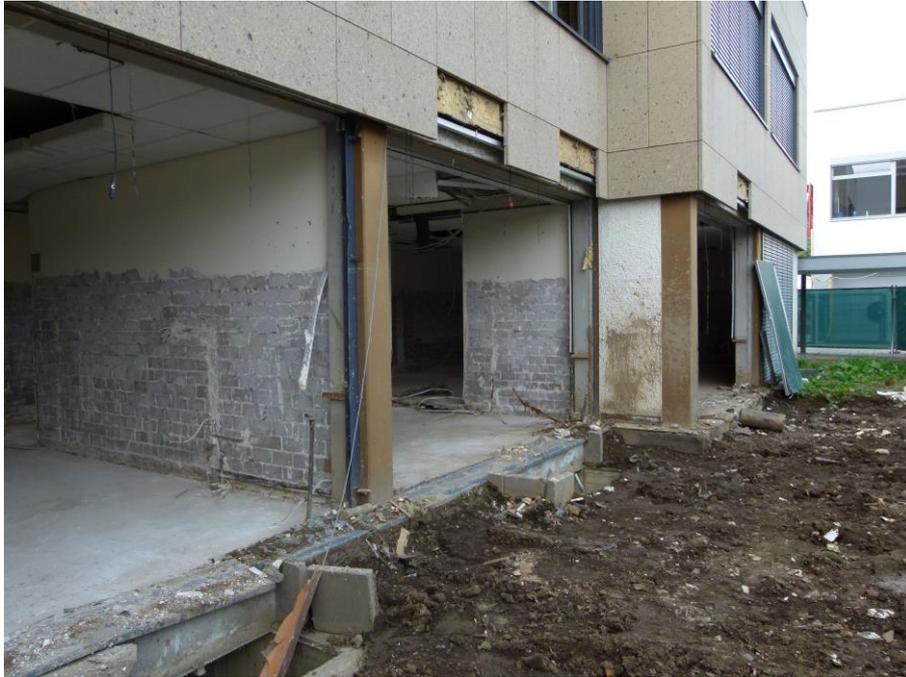
Foto 21 HS 2 / Nordfassade mit Blick Richtung Westen

Die Nordfassade des Hauses 2 besteht im Erdgeschoss aus Fensterelementen. Ab der Obergeschossebene ist eine Tuffsteinfassade, welche allerdings nicht überflutet wurde. Zur Nordfassade mit Blick Richtung Westen siehe Foto 21.

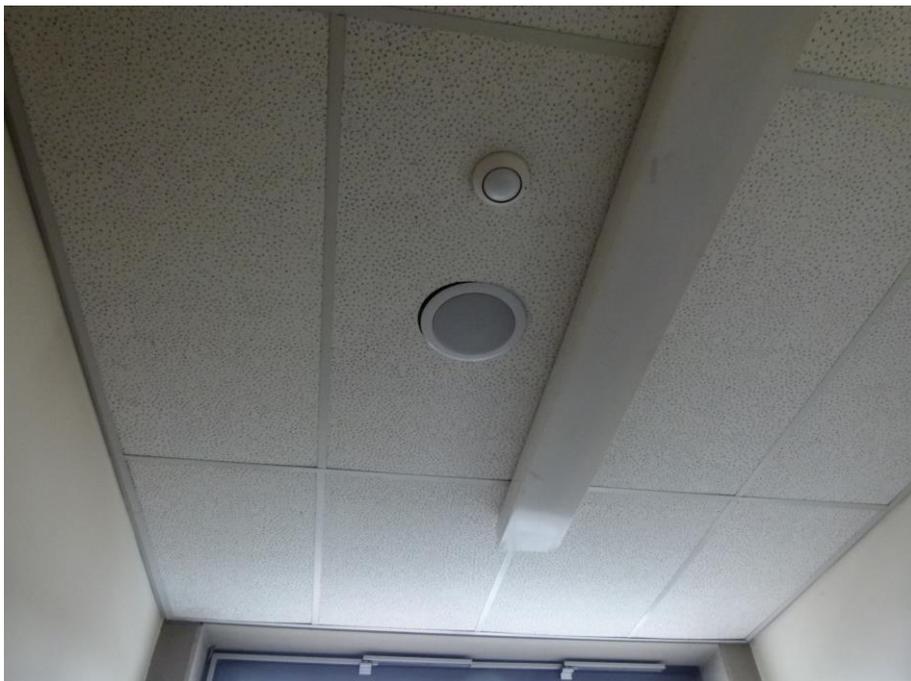
Foto 25 HS 2 / Art der eingebauten Abhangdecken

Gemäß Ausführung von Herrn Haas bestanden in sämtlichen Räumen Mineralfaserdecken. Siehe Foto 25 als Beispiel von dem südlichen WC-Raum.

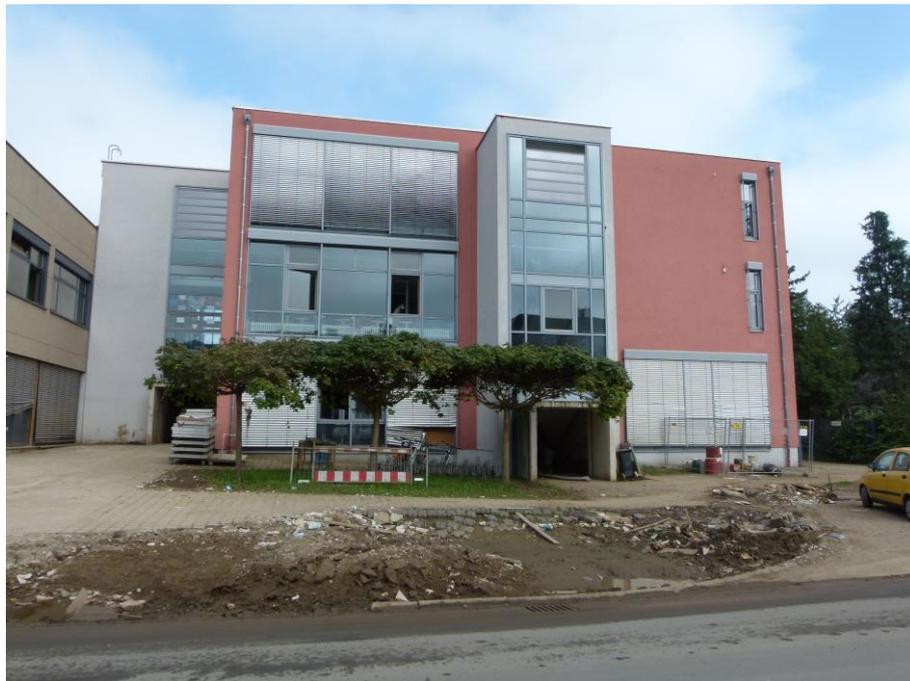
Foto 26 HS 4 / Südfassade

Das Haus 4 wurde ebenfalls bis zu einer Höhe von ca. 2 m überflutet.

Die Fassade besteht aus einem Wärmedämmverbundsystem. Die Fassadenelemente bestehen aus einer Pfosten-Riegel-Konstruktion. Siehe Foto 26 von der Südfassade.

Aufgrund der Tatsache, dass die Putzfläche vom Außengelände bis zur Decke über 2. Obergeschoss durchgängig aufgebaut ist, ist es notwendig, die Dämmung im unteren Bereich zu erneuern.

Allerdings muss dann die Putzfläche, bestehend aus Gewebespachtelung und Oberputz, bis zur Attikakante hin komplett erneuert werden.

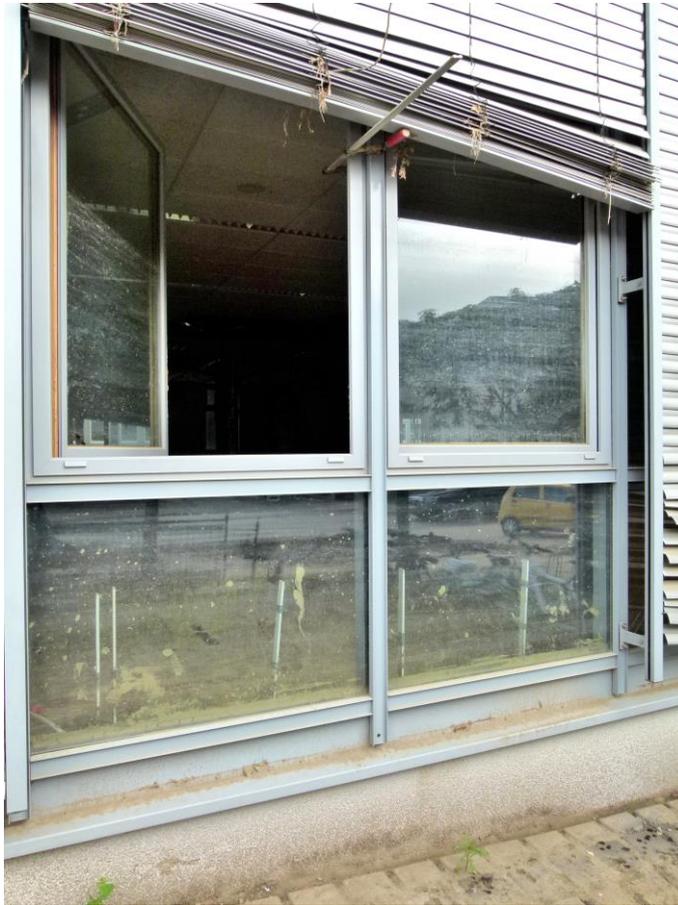
Foto 27 HS 4 / Holz-Alu-Fensterelement

Die Öffnungsflügel der Fenster sind als Holz-Alu-Elemente konstruiert. Zum typischen Fassadenelement siehe Foto 27.

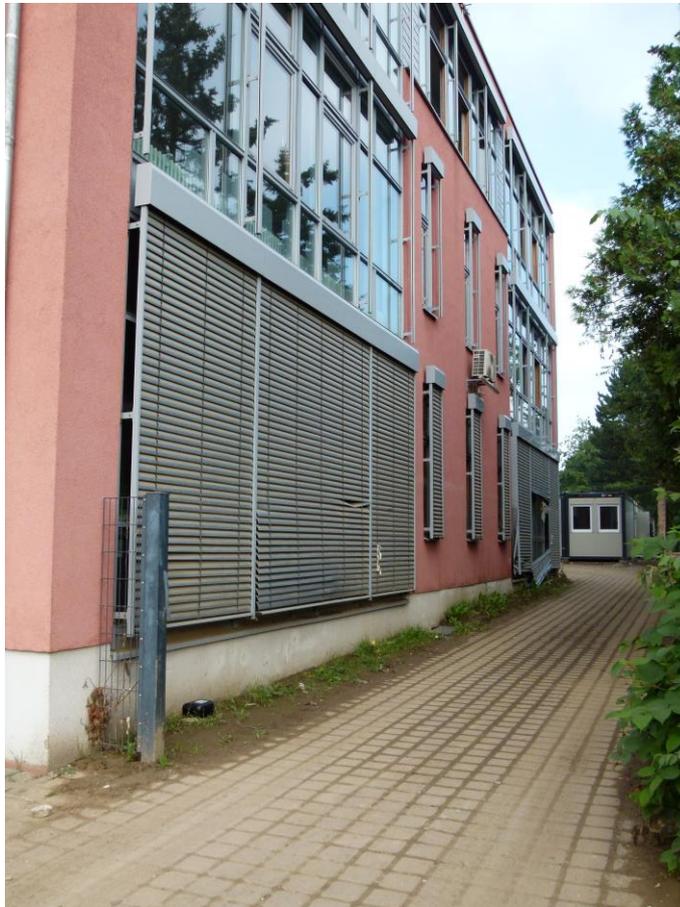
Foto 28 HS 4 / Ostfassade mit Blick Richtung Norden

Die Ostfassade ist in gleicher Art und Weise aufgebaut. Siehe Foto 28 mit Blick Richtung Norden.

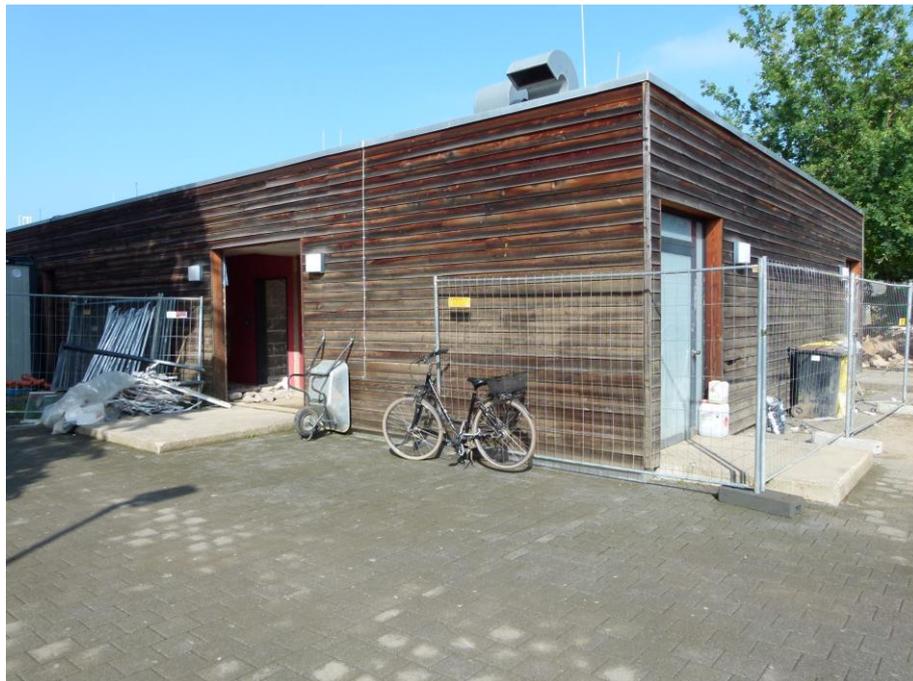
Foto 34 Sporthalle / Blick auf südöstliche Gebäudeecke

Die Sporthalle wurde bis zu einer Höhe von ca. 2 m überflutet. Die Außenfassade des Umkleidetraktes besteht aus einer Stülpschalung. Siehe Foto 34 mit Blick auf die südöstliche Gebäudeecke.

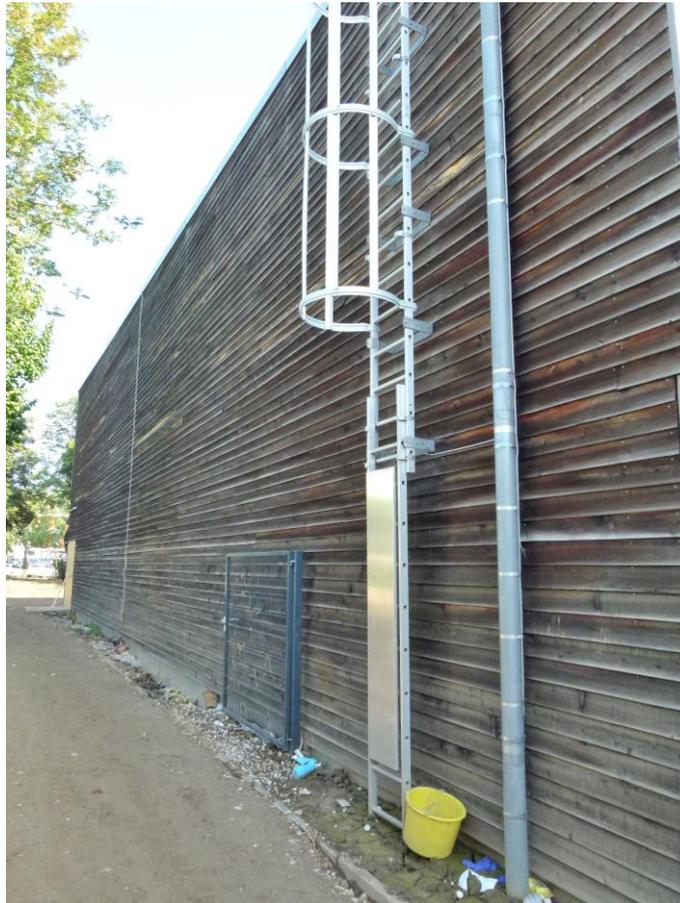
Foto 35 Sporthalle / Westfassade

Die äußere Schale der Sporthalle zur Westseite besteht aus einer Stülpschalung. Herr Haas berichtete, dass unterhalb der Stülpschalung eine Mineralwollgedämmung sei. Die eigentliche Außenwand als Tragkonstruktion bestehe aus Stahlbeton.

Zur Außenwandkonstruktion der Westwand siehe Foto 35 sowie Foto 36 im Detail vom Schichtenaufbau der Fassade.

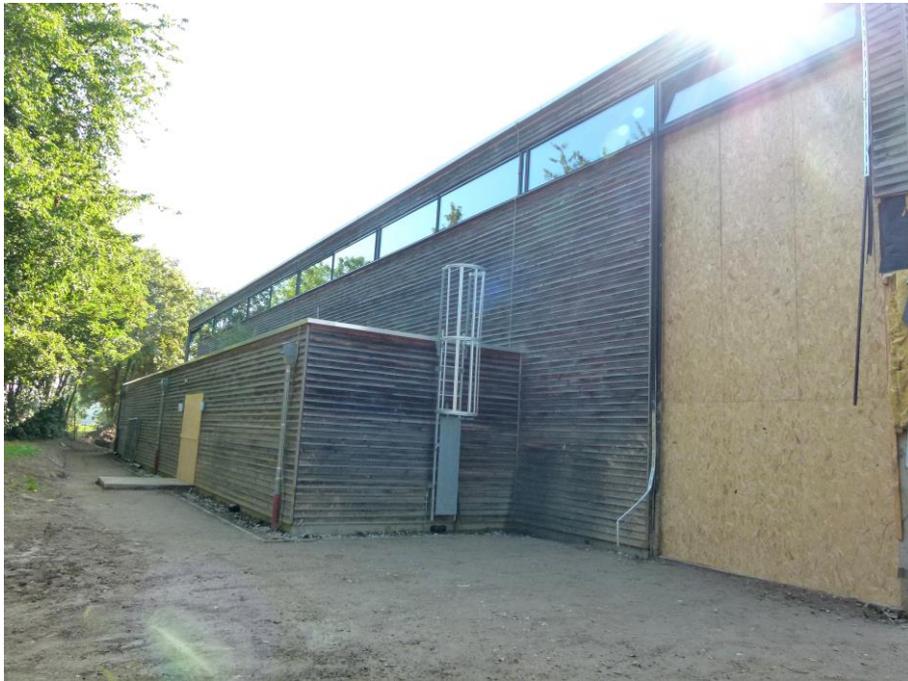
Foto 37 Sporthalle / Nordfassade

Die Nordwand der Sporthalle ist ebenfalls mit einer Stülpschalung bekleidet. Dies trifft auch auf die Fassade der Geräteräume zu. Siehe Foto 37.

Gemäß Ausführung von Herrn Haas besteht auch hier die Wandkonstruktion aus Stahlbetonwänden mit äußerer Bekleidung mit Stülpschalung einschließlich einer Wärmedämmung unterhalb der Schalelemente.

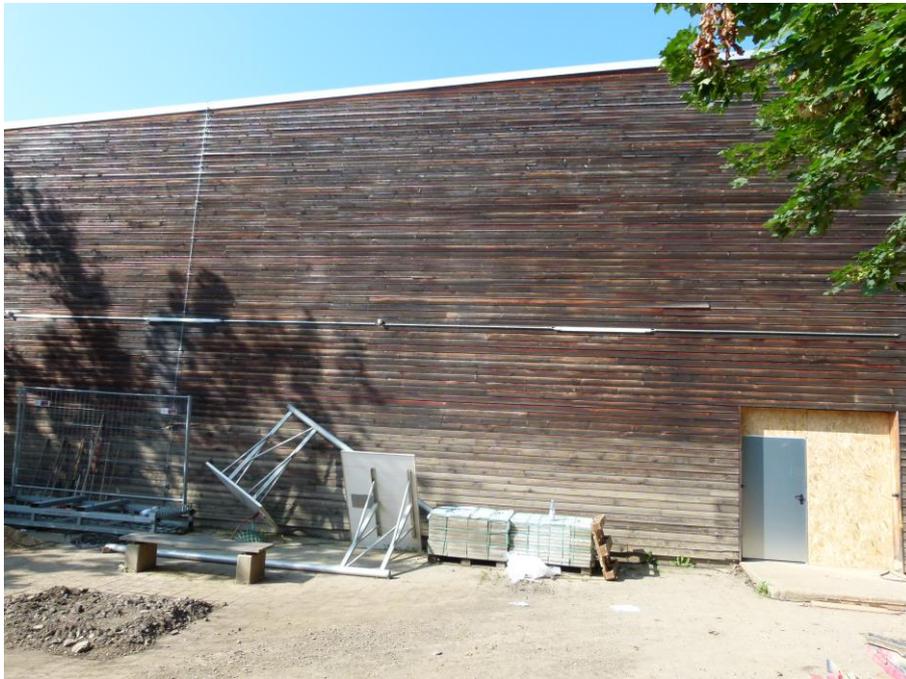
Foto 39 Sporthalle / Ostfassade mit Blick Richtung Westen

Zur Ostfassade der Sporthalle mit Blick Richtung Westen siehe Foto 39 bzw. Foto 40 mit Blick Richtung Süden.
